# Asbestinventarisatattest

Bredestraat 25, 2180 Antwerpen

Attestnummer : 20250921-000062.000

Uitgegeven op : 21.09.2025

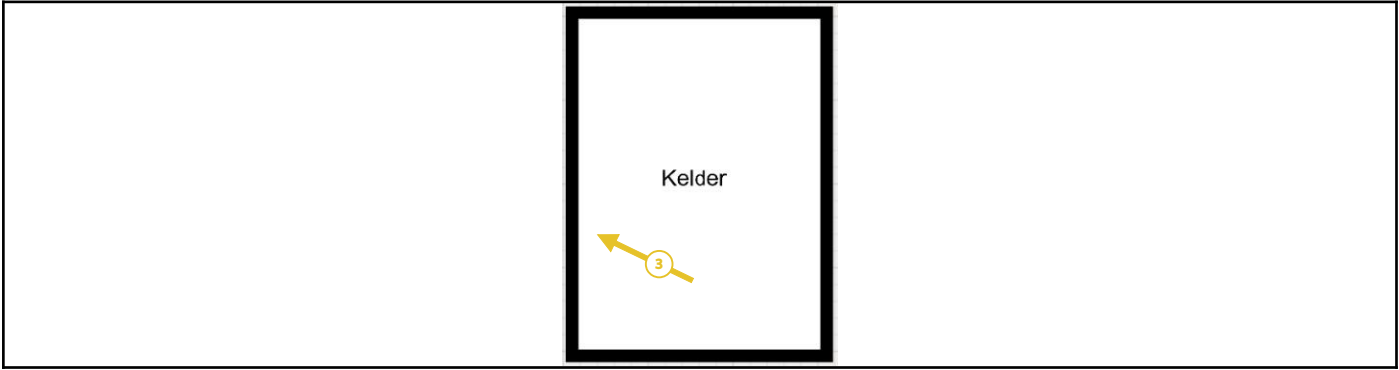
# Plan 1.1: kelder

| Beschrijving | Type | Actie |
|---|---|---|
| 3. Bakeliet | Asbestmateriaal | Zorgvuldig beheren |

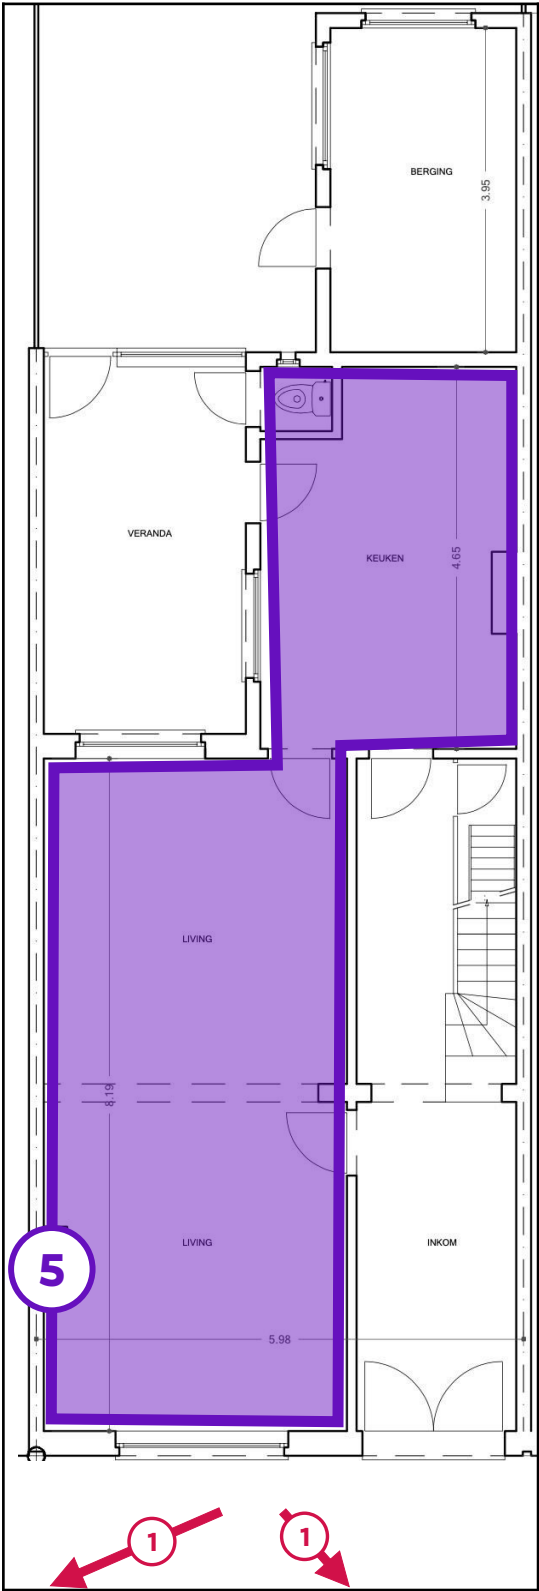
# Plan 1.2: gelijkvloer

| 1. Cement buis | Asbestmateriaal | Dringend verwijderen |
| 5. Afwerking plafond | Advies | - |

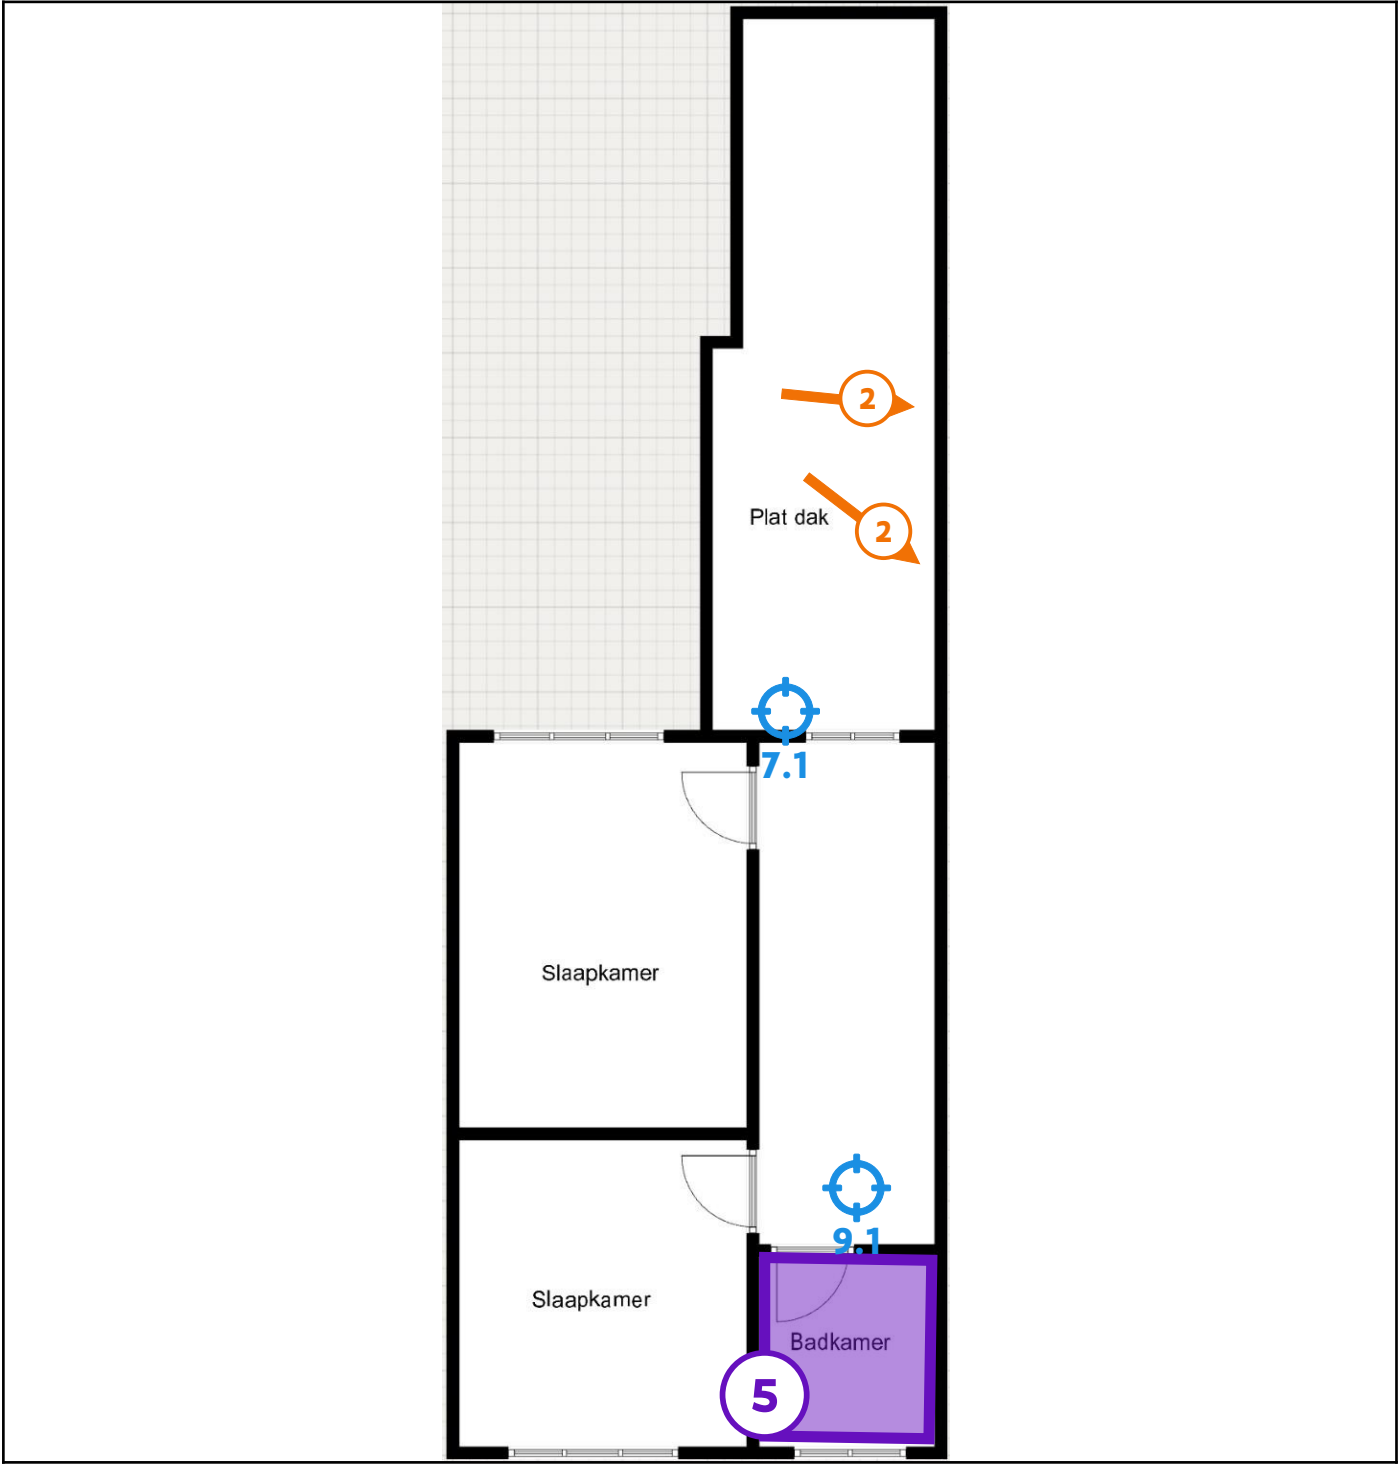
# Plan 1.3: verdiep 1

| Beschrijving | Type | Actie |
|---|---|---|
| 2. Rookgasafvoer | Asbestmateriaal | Verwijderen |
| 5. Afwerking plafond | Advies | - |

| 7. Roofing | Geen asbest | - |
| 9. Pleisterwerk plafond | Geen asbest | - |

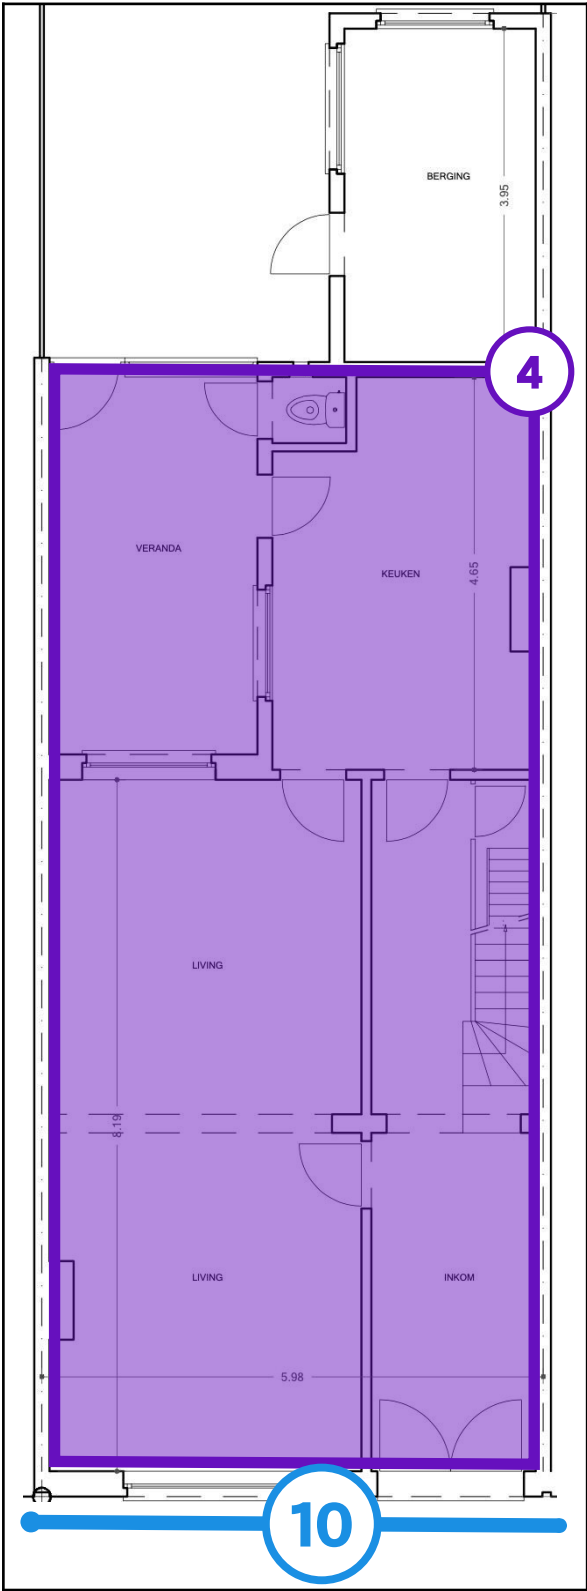
# Plan 1.5: gelijkvloer kopie

| 4. Afwerking vloeren | Advies | - |
| 10. Crepi | Geen asbest | - |

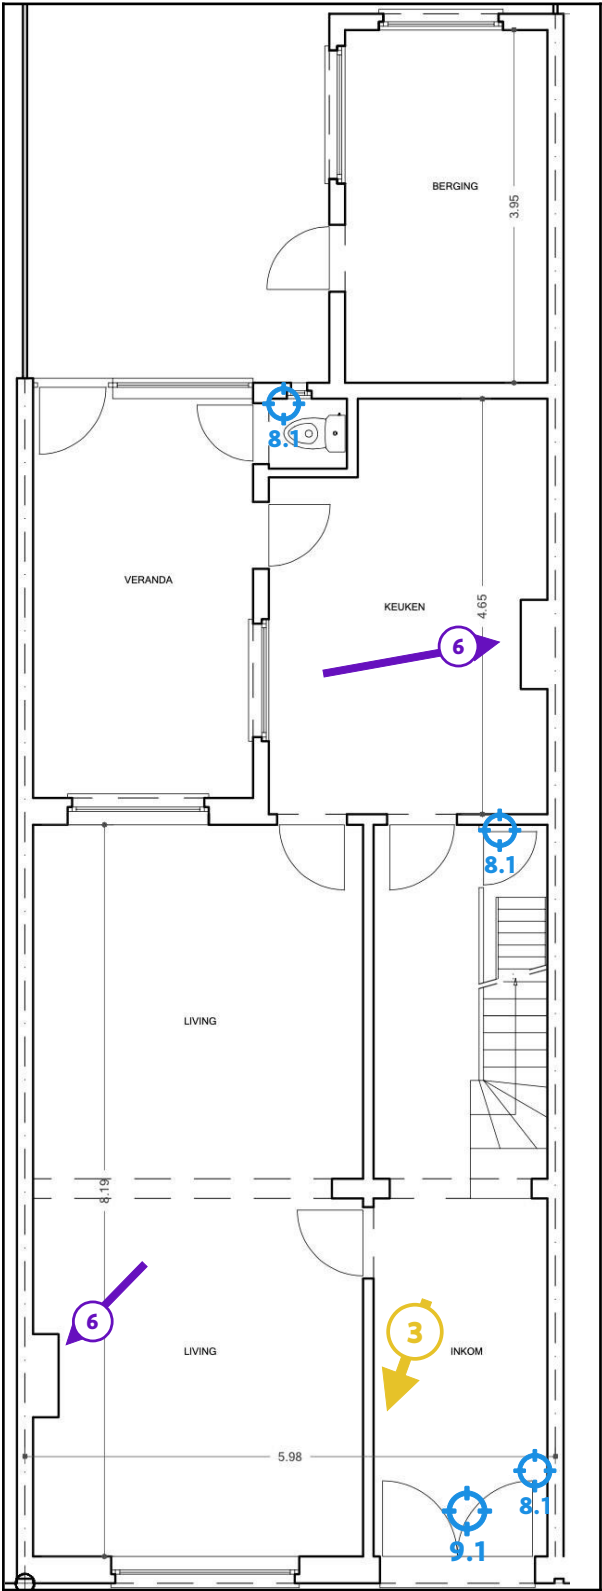
# Plan 1.6: gelijkvloer kopie

| 3. Bakeliet | Asbestmateriaal | Zorgvuldig beheren |
| 6. Binnenkant schouw | Advies | - |
| 8. Pleisterwerk muren | Geen asbest | - |
| 9. Pleisterwerk plafond | Geen asbest | - |

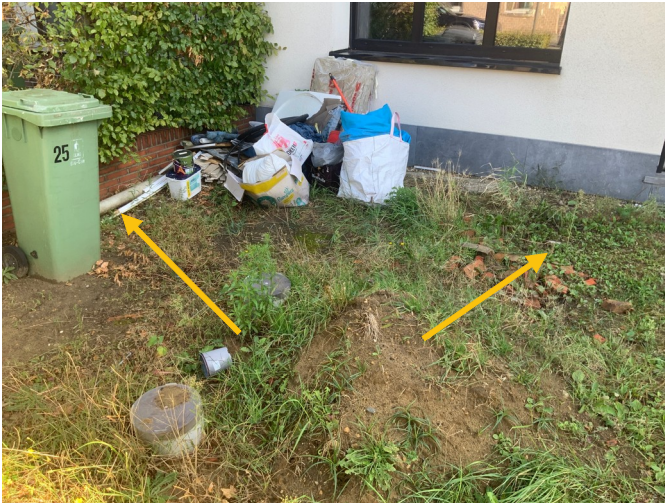
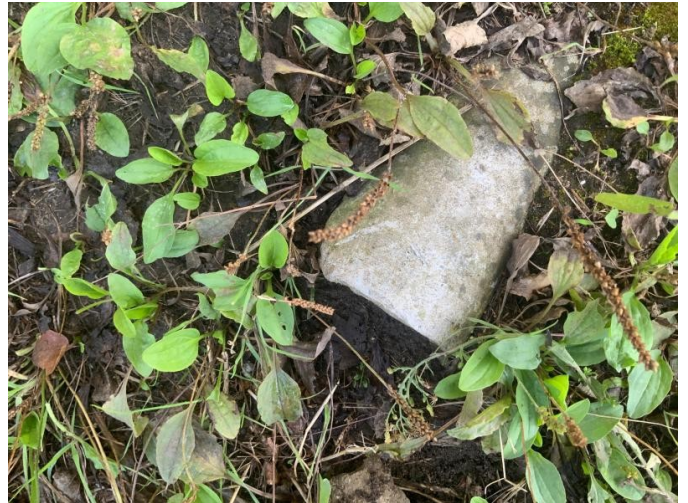
| Fiche 1: Cement buis..... | 18 |

Het asbestmateriaal valt onder de mijlpaal van 2040.

**Dringend verwijderen**

| Beschrijving | Cement buis |
| Type afvalstof | Betreft stock-voorraad of gedemonteerde asbestmaterialen |
| Bindmiddel van asbestmateriaal | Cement |
| Totaal gewicht | 60,00 kg |

- Verwijder het asbestafval.

- Eenvoudige handelingen: mag via doe-het-zelf of door werknemer(s) met opleidingsattest eenvoudige handelingen  
Verpak het asbesthoudend materiaal dubbel in en vervoer deze naar een verzamelpunt.

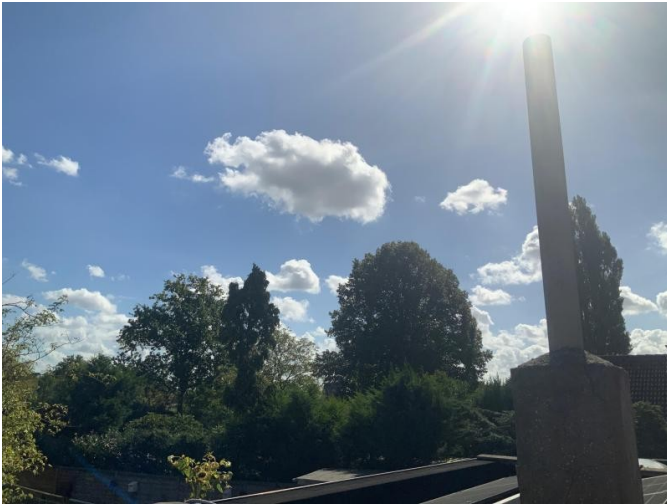
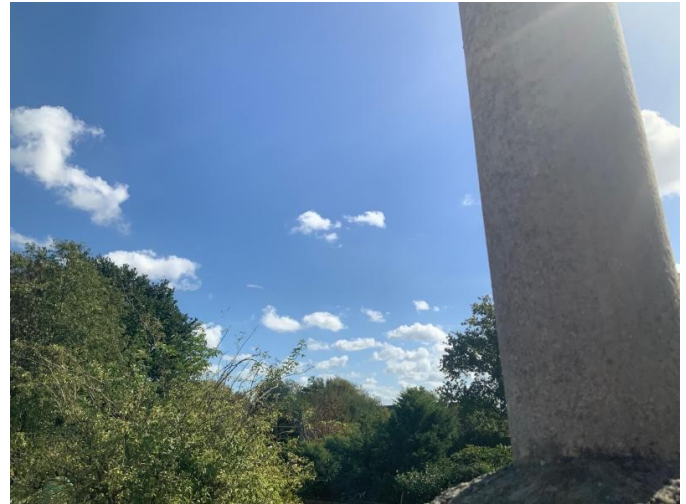
| Fiche 2: Rookgasafvoer..... | 20 |

Verwijderen

| Eindbeoordeling materiaalrisico | Verhoogd materiaalrisico en/of verhoogde kans op vezelvrijgave |

| Asbestsoort (vezeltype) | Alleen chrysotiel |
| Toestand van het materiaal | Matig beschadigd, matig verweerd |

| Beschrijving | Rookgasafvoer |

- Verwijder dit asbestmateriaal zo snel mogelijk. Volg de toestand goed op.

- Eenvoudige handelingen: enkel door erkend asbestverwijderaar  
Het rookgaskanaal kan men verwijderen zonder enige beschadiging te brengen aan het asbesthoudend materiaal, door het materiaal rondom de schoorsteen weg te halen. Op deze manier kan het asbesthoudend materiaal verwijderd worden zonder enige beschadiging.

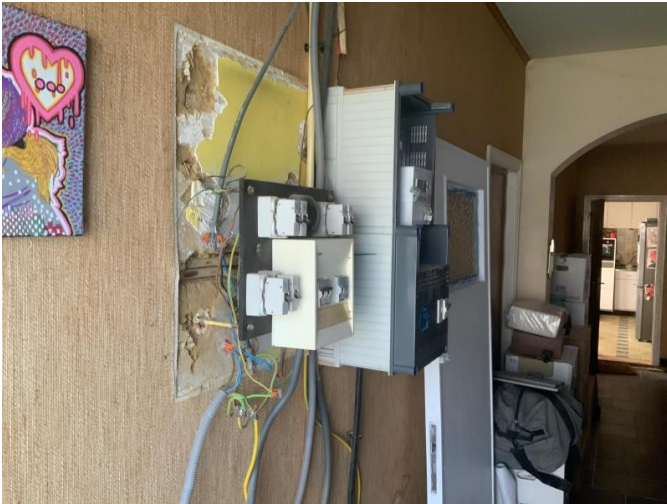
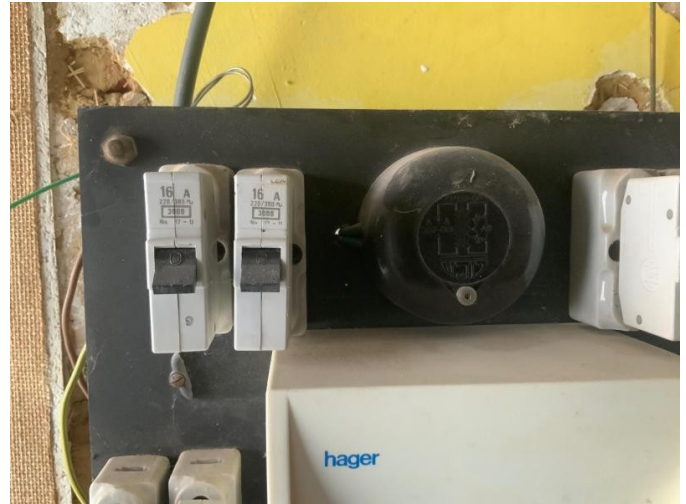
| Fiche 3: Bakeliet..... | 23 |

Zorgvuldig beheren

| Eindbeoordeling materiaalrisico | Laag materiaalrisico en/of verlaagde kans op vezelvrijgave |

| Asbestsoort (vezeltype) | Crocidoliet aanwezig |
| Toestand van het materiaal | Onbeschadigd, niet verweerd |

| Beschrijving | Bakeliet |

- Zorg voor een veilig beheer. Vermijd het beschadigen van het asbestmateriaal. Controleer de toestand jaarlijks op wijzigingen.
- Voer bijkomende staalname(s) uit.

- Eenvoudige handelingen: mag via doe-het-zelf of door werknemer(s) met opleidingsattest eenvoudige handelingen  
Omwille van het sterk hechtgebonden karakter van het materiaal kan men de asbesttoepassing voorzichtig en zonder beschadigingen verwijderen.

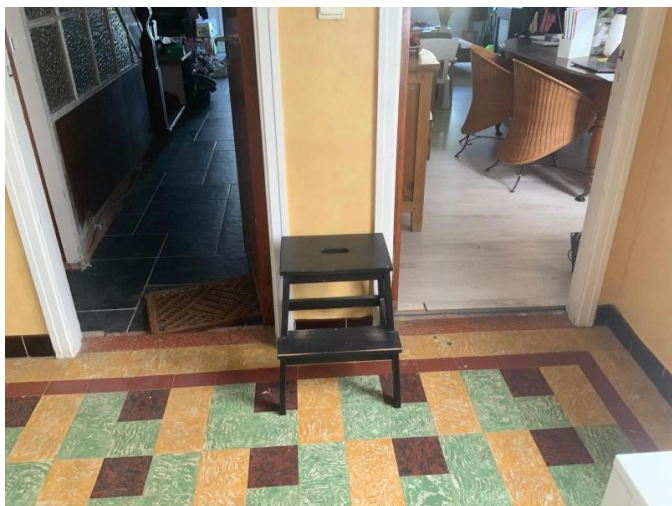
| Fiche 4: Afwerking vloeren..... | 27 |

Asbestverdacht materiaal onder de vloerbedekking was niet waarneembaar op het moment van het plaatsbezoek. Dit kan enkel nagekeken worden via een destructief onderzoek.

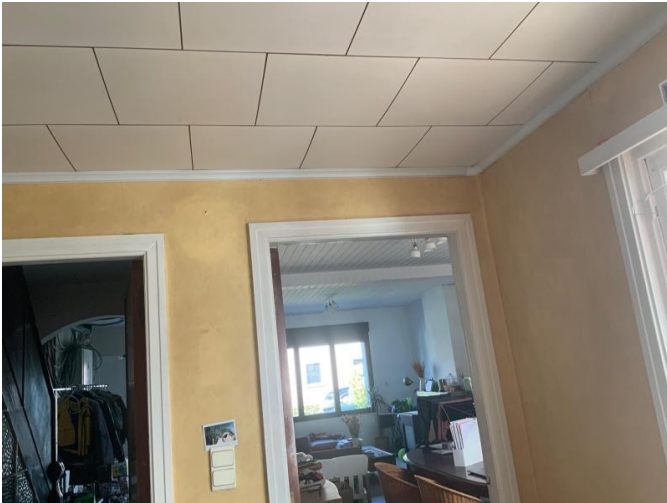
| Fiche 5: Afwerking plafond..... | 28 |

Asbestverdacht materiaal boven de plafondbedekking was niet waarneembaar op het moment van het plaatsbezoek. Dit kan enkel nagekeken worden via een destructief onderzoek.

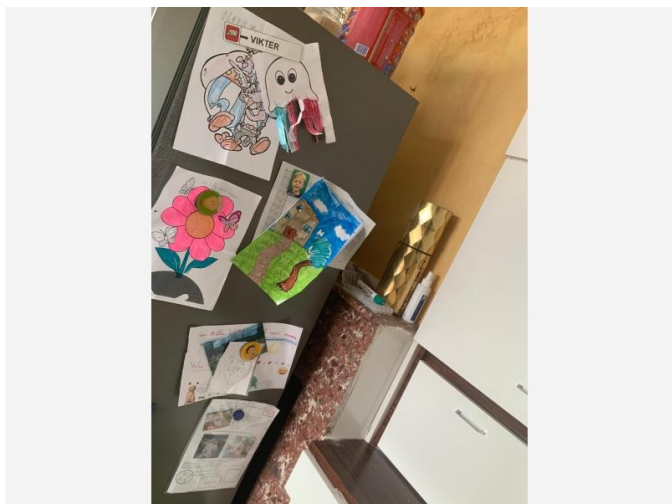
| Fiche 6: Binnenkant schouw..... | 29 |

De schouw is volledig ingesloten. Het is niet mogelijk om de binnenkant te onderzoeken in kader van het niet-destructief onderzoek.

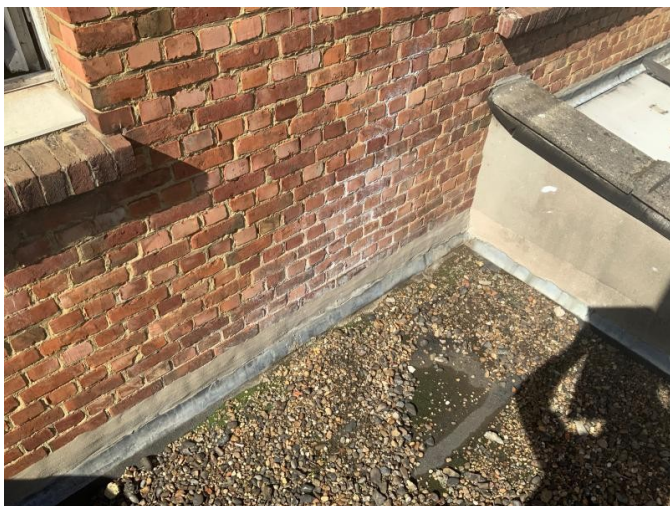
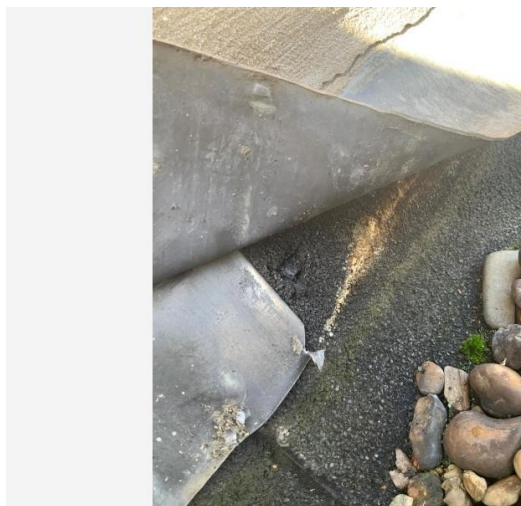
## Fiche 7: Roofing

Geen asbest

| # | Type | Referentie | Resultaat |
|---|---|---|---|
| 7.1 | Puntmonster | 409-003 | Geen asbest |

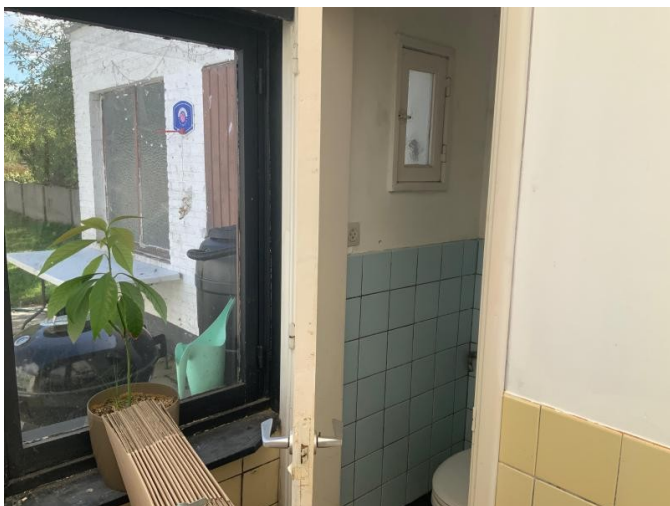
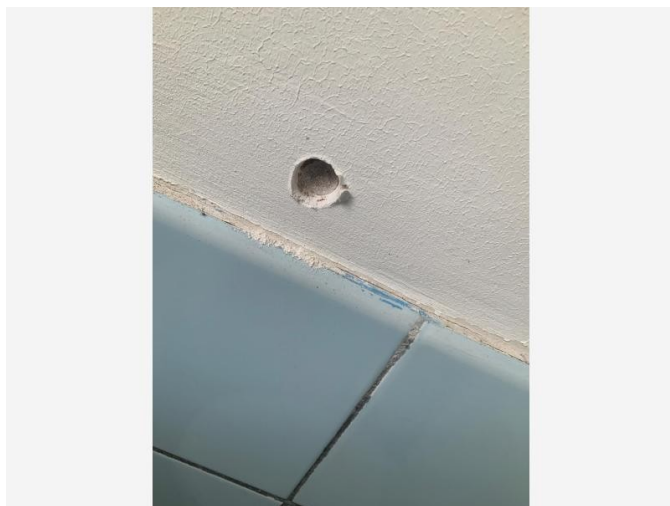
## Fiche 8: Pleisterwerk muren

Geen asbest

| # | Type | Referentie | Resultaat |
|---|---|---|---|
| 8.1 | Mengmonster | 1409-001 | Geen asbest |

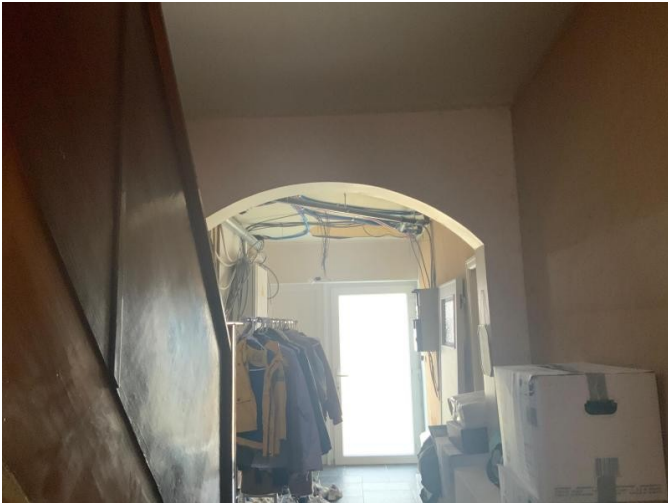
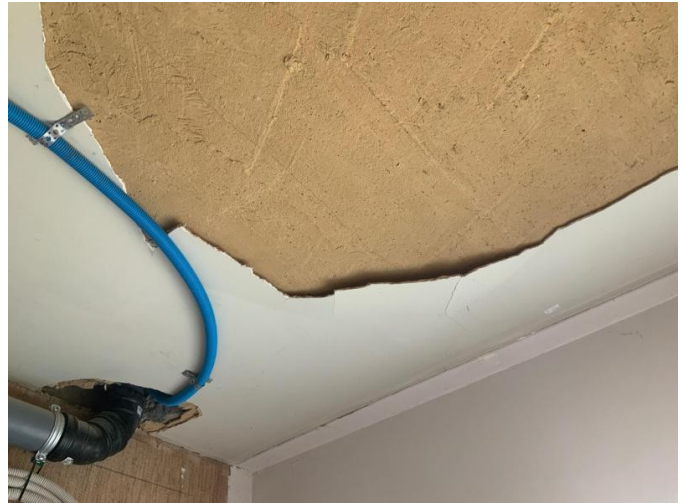
## Fiche 9: Pleisterwerk plafond

Geen asbest

| # | Type | Referentie | Resultaat |
|---|---|---|---|
| 9.1 | Mengmonster | 1409-002 | Geen asbest |

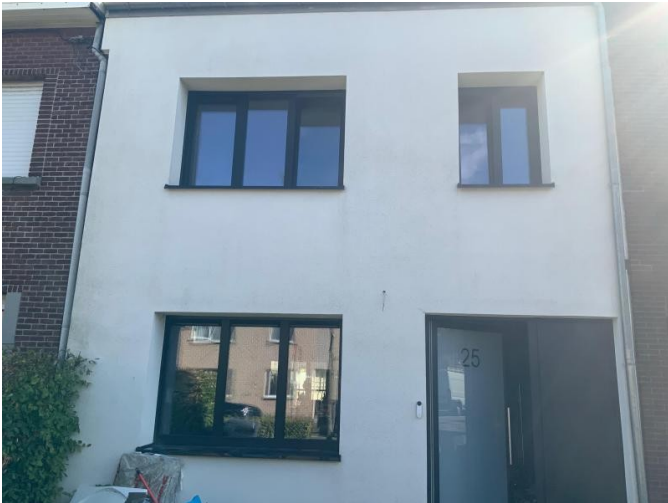
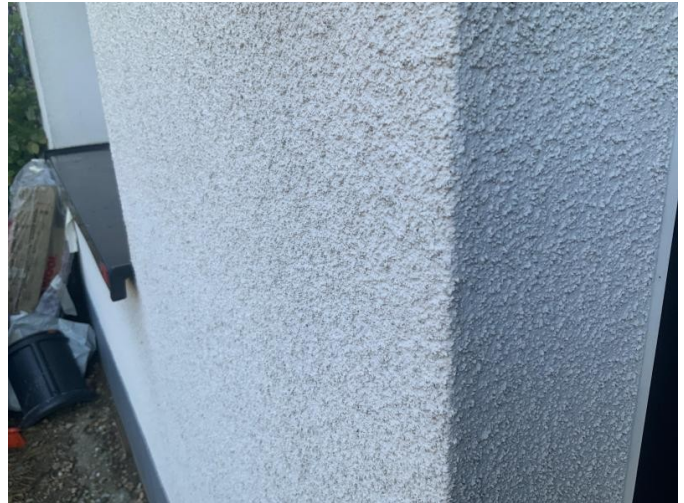
## Fiche 10: Crepi

Geen asbest
