# Asbestinventarisatetest

Hoevensebaan 295, 2950 Kapellen

Attestnummer : **20260806-000350.000**

Uitgegeven op : **06.08.2026**

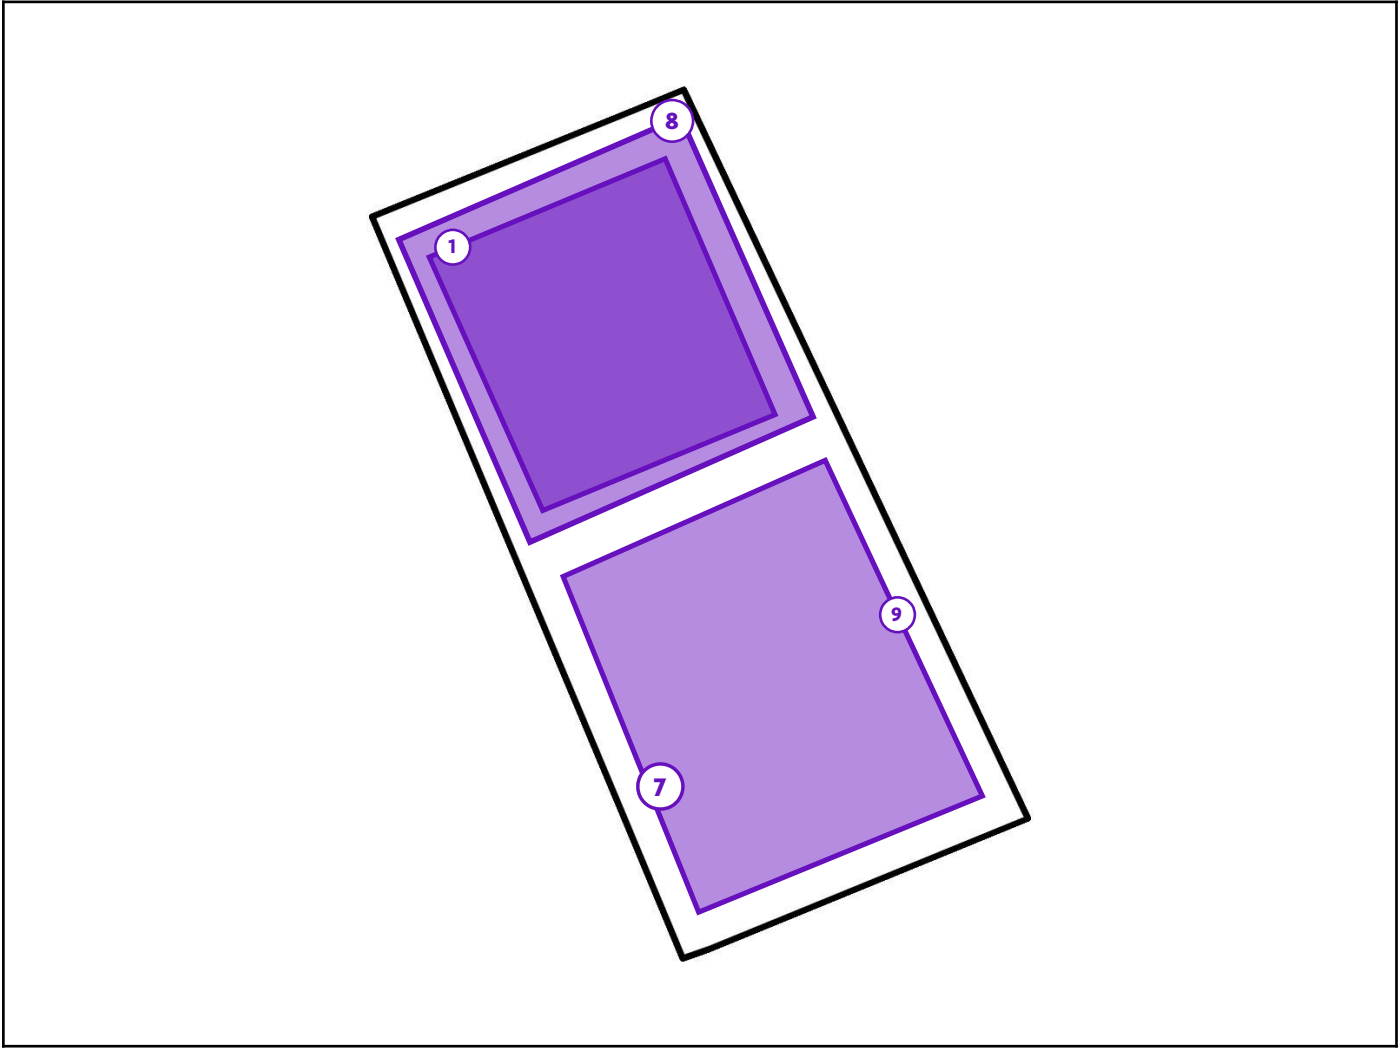
# Plan 1.7: Dakplan

| Beschrijving | Type | Actie |
|---|---|---|
| 1. Onderdak niet zichtbaar | Beperking | - |
| 7. Rookgaskanalen (niet asbestverdacht) | Overige ruimte of materiaal | - |
| 8. Dak in dakpannen (niet verdacht) | Overige ruimte of materiaal | - |
| 9. Geen asbestverdachte roofing | Overige ruimte of materiaal | - |

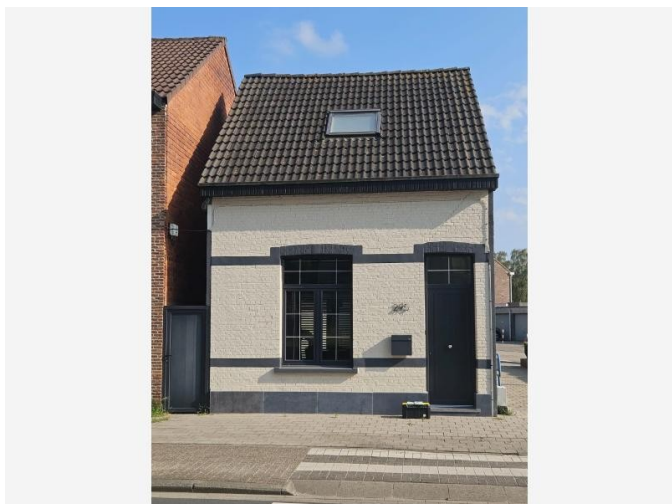
Situeringfoto

**Reden:** Het te onderzoeken materiaal situeert zich hoger dan 3,50 m te rekenen vanaf een veilige ondergrond

**Uitleg van de asbestdeskundige:** Het onderdak is niet zichtbaar zowel langs binnen- als langs buitenzijde.

Langs binnenzijde is alles afgewerkt .

Langs de buitenzijde was het dak te hoog ( meer dan 3.5 m) en kon er geen pan worden gelicht voor verder onderzoek .

De asbestdeskundige inspecteert geen verborgen asbest waarvoor hij objecten moet demonteren, beschadigen of openbreken. Wenst de eigenaar ook ingesloten asbest te laten inspecteren dan kan hij de asbestdeskundige vrijwillig vragen om een aanvullend (destructief) onderzoek te doen, bijvoorbeeld voorafgaand aan werken of sloop.

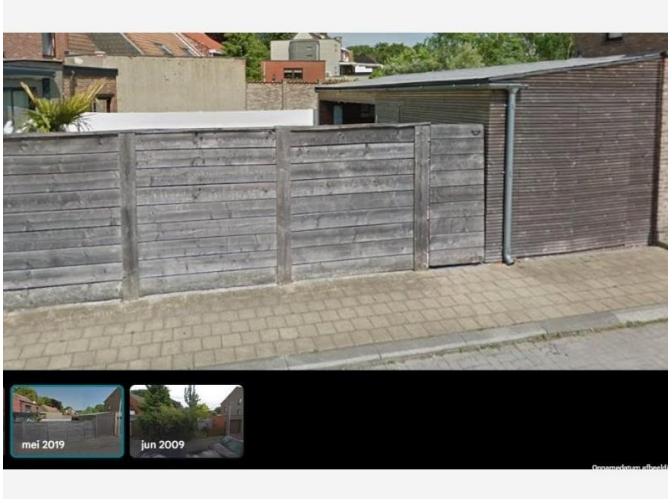
Situeringfoto

**Bouwjaar:** 2012

*Constructies gebouwd vanaf 2001 moeten niet onderzocht worden*

| Opmerking | Het tuinhuis werd volgens klant gebouwd in 2012. Hieromtrent is geen bewijs. Evenwel via googlemaps is duidelijk zichtbaar dat dit tuinhuis na 2001 werd gebouwd. |

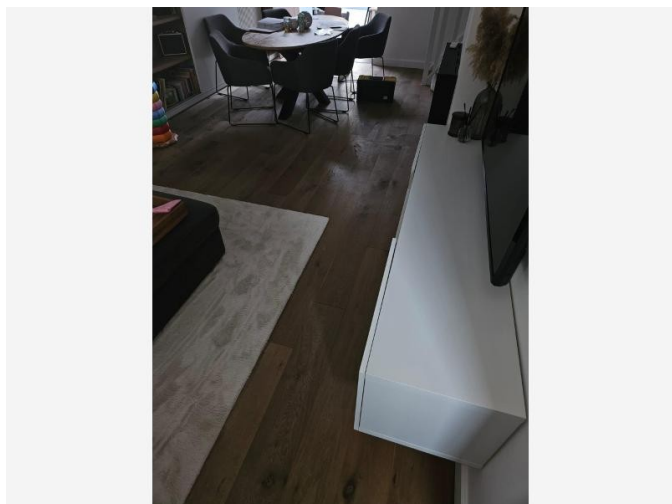
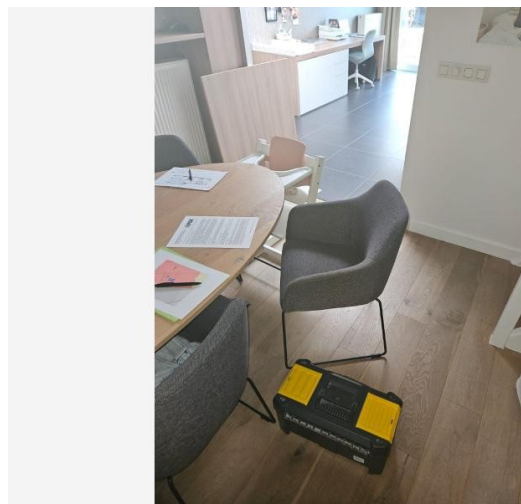
Deze parket vloerbekleding bevat geen asbest. Evenwel kan deskundige geen uitspraak doen over eventueel ondergelegen lagen. Wenst U uitsluitel dan is destructief onderzoek noodzakelijk.

| Basis voor advies | De asbestdeskundige beoordeelt het materiaal als niet-asbestverdacht. |

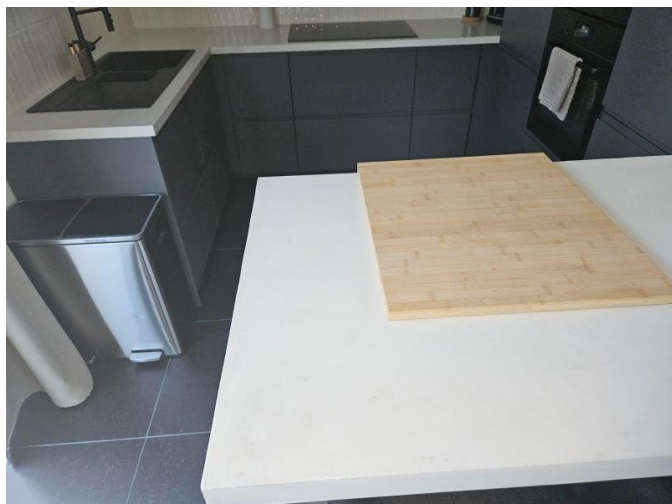
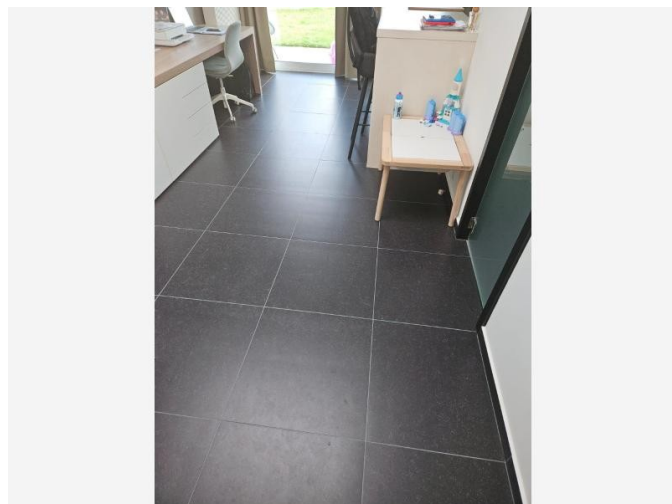
## Fiche 4: gelijmde intacte tegels

De tegels zijn in tact. Deskundige kan evenwel geen uitspraak doen over eventueel ondergelegen lagen (lijm,...).  
Wenst U uitsluitel dan is destructief onderzoek noodzakelijk.

| Basis voor advies | De asbestdeskundige beoordeelt het materiaal als niet-asbestverdacht. |

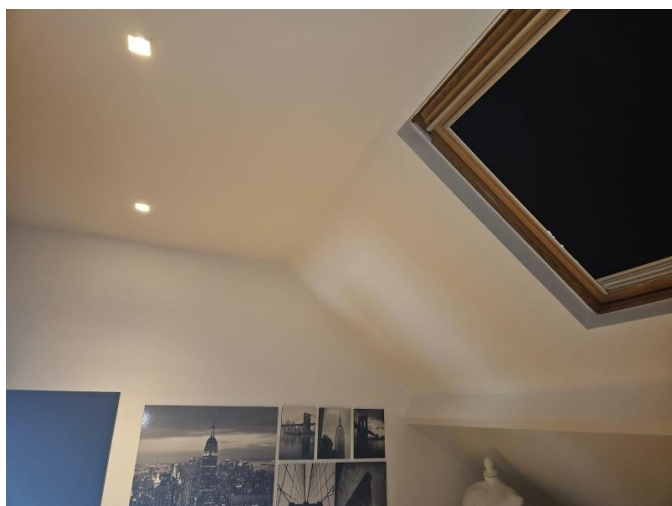
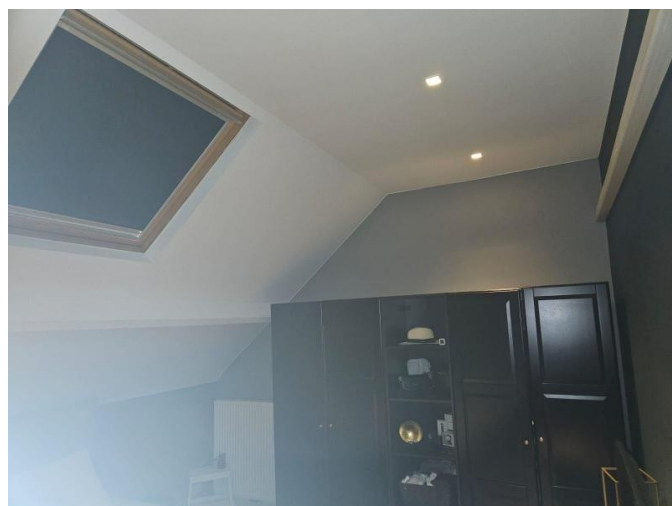
De gypoc platen bevatten geen asbest. Evenwel kan deskundige geen uitspraak doen over eventueel bovengelegen lagen. Wenst U uitsluitel dan is destructief onderzoek noodzakelijk.

| Basis voor advies | De asbestdeskundige beoordeelt het materiaal als niet-asbestverdacht. |

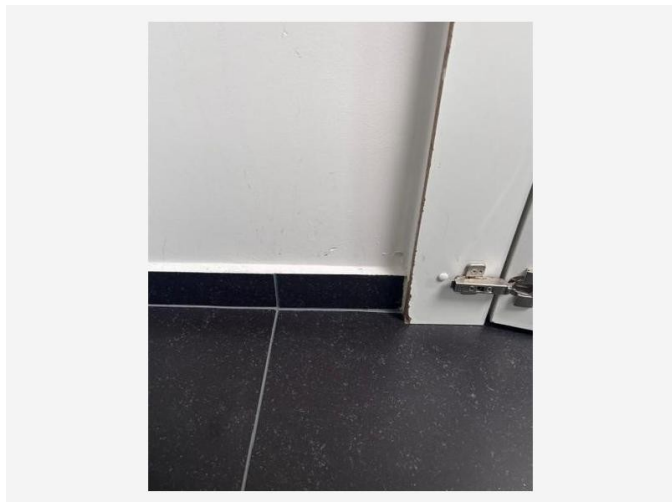
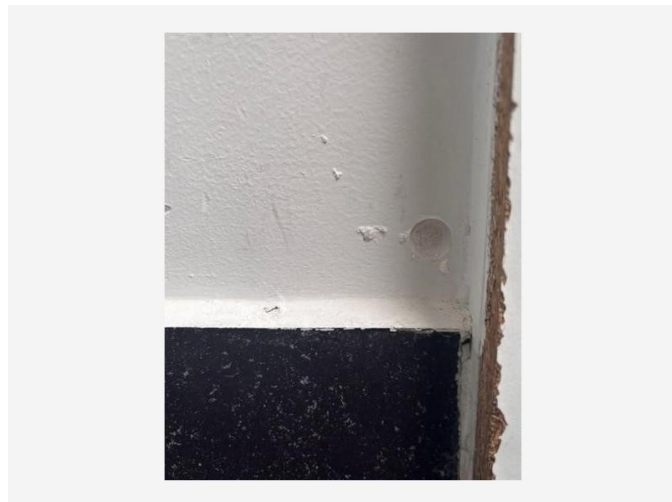
## Fiche 6: Pleisterwerk muren

Geen asbest

| # | Type | Referentie | Resultaat |
|---|---|---|---|
| 6.1 | Mengmonster | staal 1 : Pleister wanden | Geen asbest |

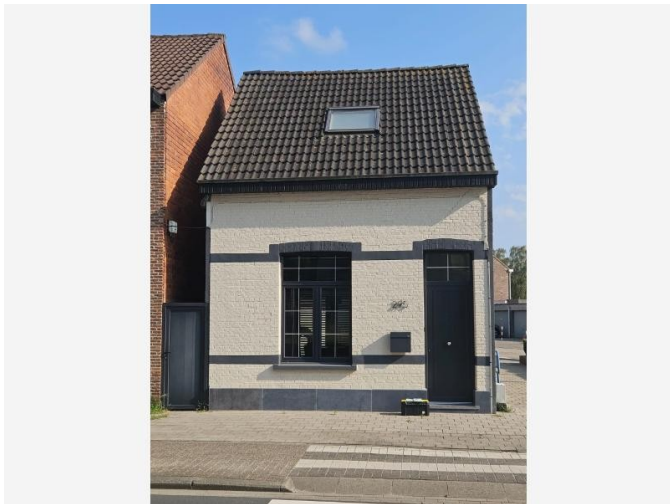
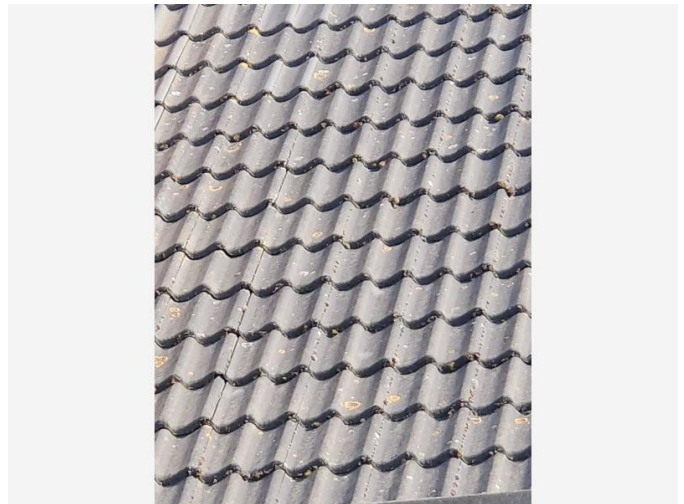
## Fiche 8: Dak in dakpannen (niet verdacht)

| Beschrijving | Notitie | Terug te vinden op plannen |
|---|---|---|
| Fiche 8: Dak in dakpannen (niet verdacht) | De dakbedekking is niet-asbestverdacht. | Plan 1.7: Dakplan |

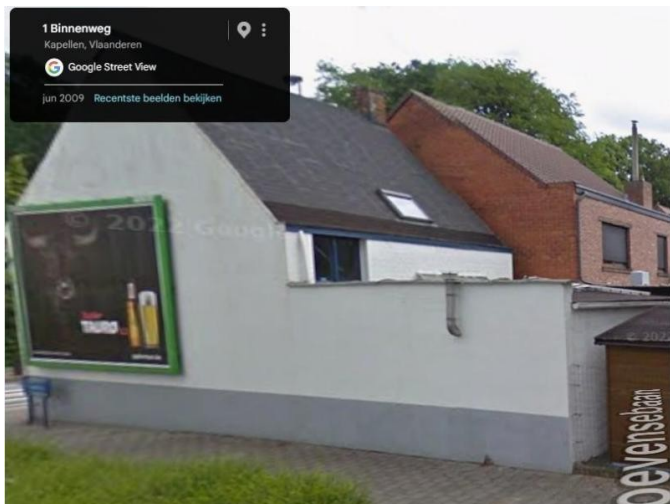
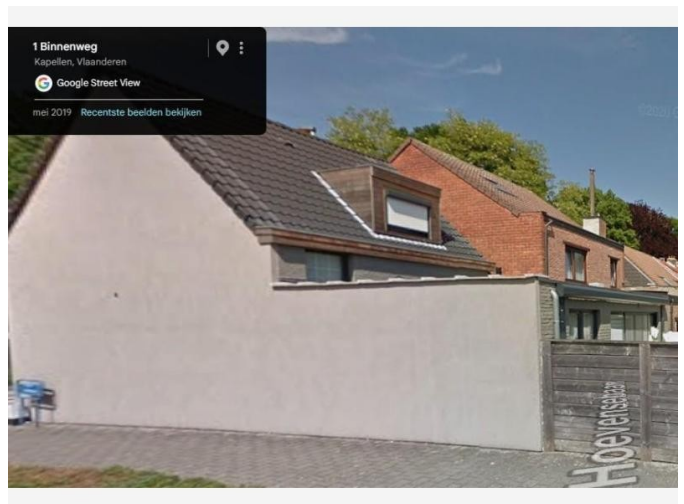
## Fiche 9: Geen asbestverdachte roofing

| Beschrijving | Notitie | Terug te vinden op plannen |
|---|---|---|
| Fiche 9: Geen asbestverdachte roofing | Het platte dak werd volgens klant in 2012 vernieuwd. Hiervan is geen bewijs. Na raadplegen goolemaps klopt het inderdaad dat het dak na 2001 werd geplaatst. Enkel kan deskundige geen uitsluitel geven betreffende eventueel onderliggende lagen. Wenst U uitsluitel, dan is destructief onderzoek noodzakelijk. | Plan 1.7: Dakplan |

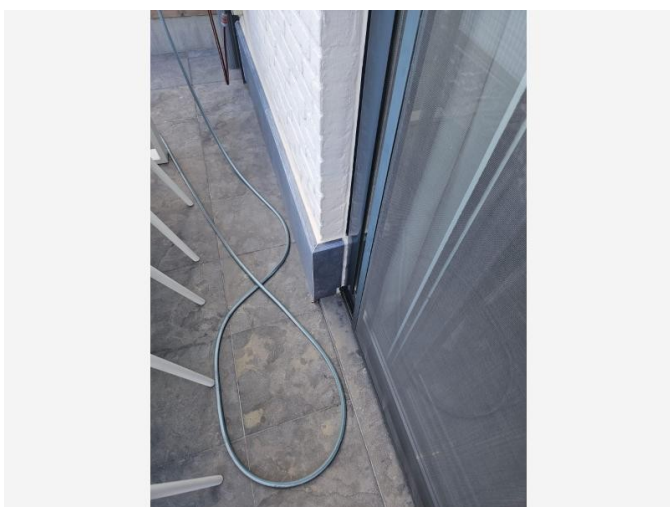
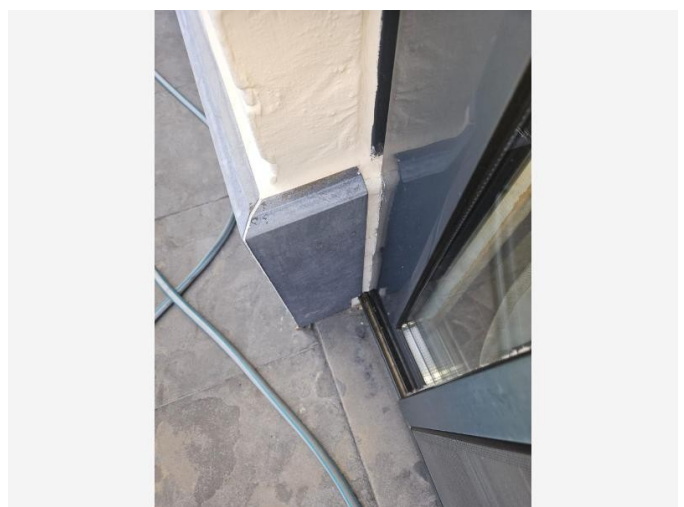
## Fiche 10: kit/mastiek in en aan de ramen

| Beschrijving | Notitie | Terug te vinden op plannen |
|---|---|---|
| Fiche 10: kit/mastiek in en aan de ramen | Alle ramen zijn recentelijk vernieuwd en voorzien van een soepele kit. | Plan 1.2: +0 Gelijkvloers : wandenplan |

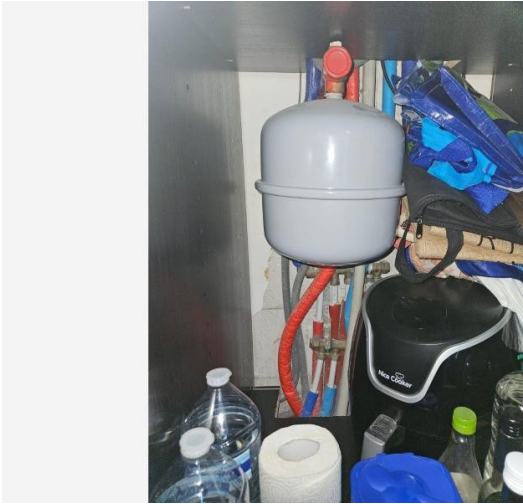
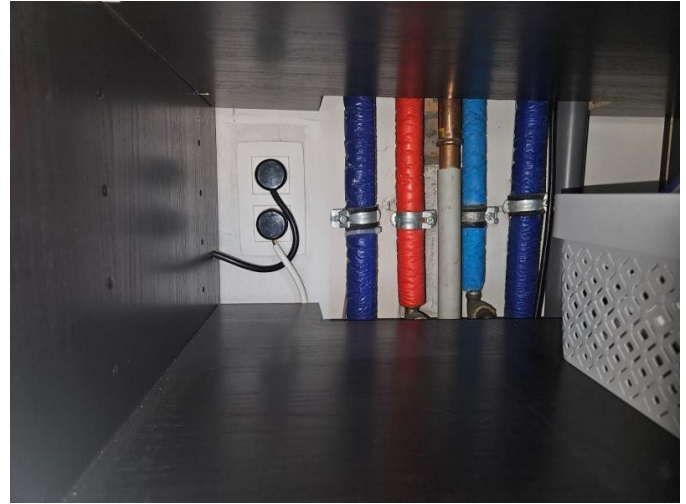
## Fiche 11: leidingisolatie

| Beschrijving | Notitie | Terug te vinden op plannen |
|---|---|---|
| Fiche 11: leidingisolatie | Leidingisolatie is niet asbestverdacht | - |
