# Asbestinventarisatattest

Kleine Molenweg 187, 2940 Stabroek

Attestnummer : 20260921-000129.000

Uitgegeven op : 21.09.2026

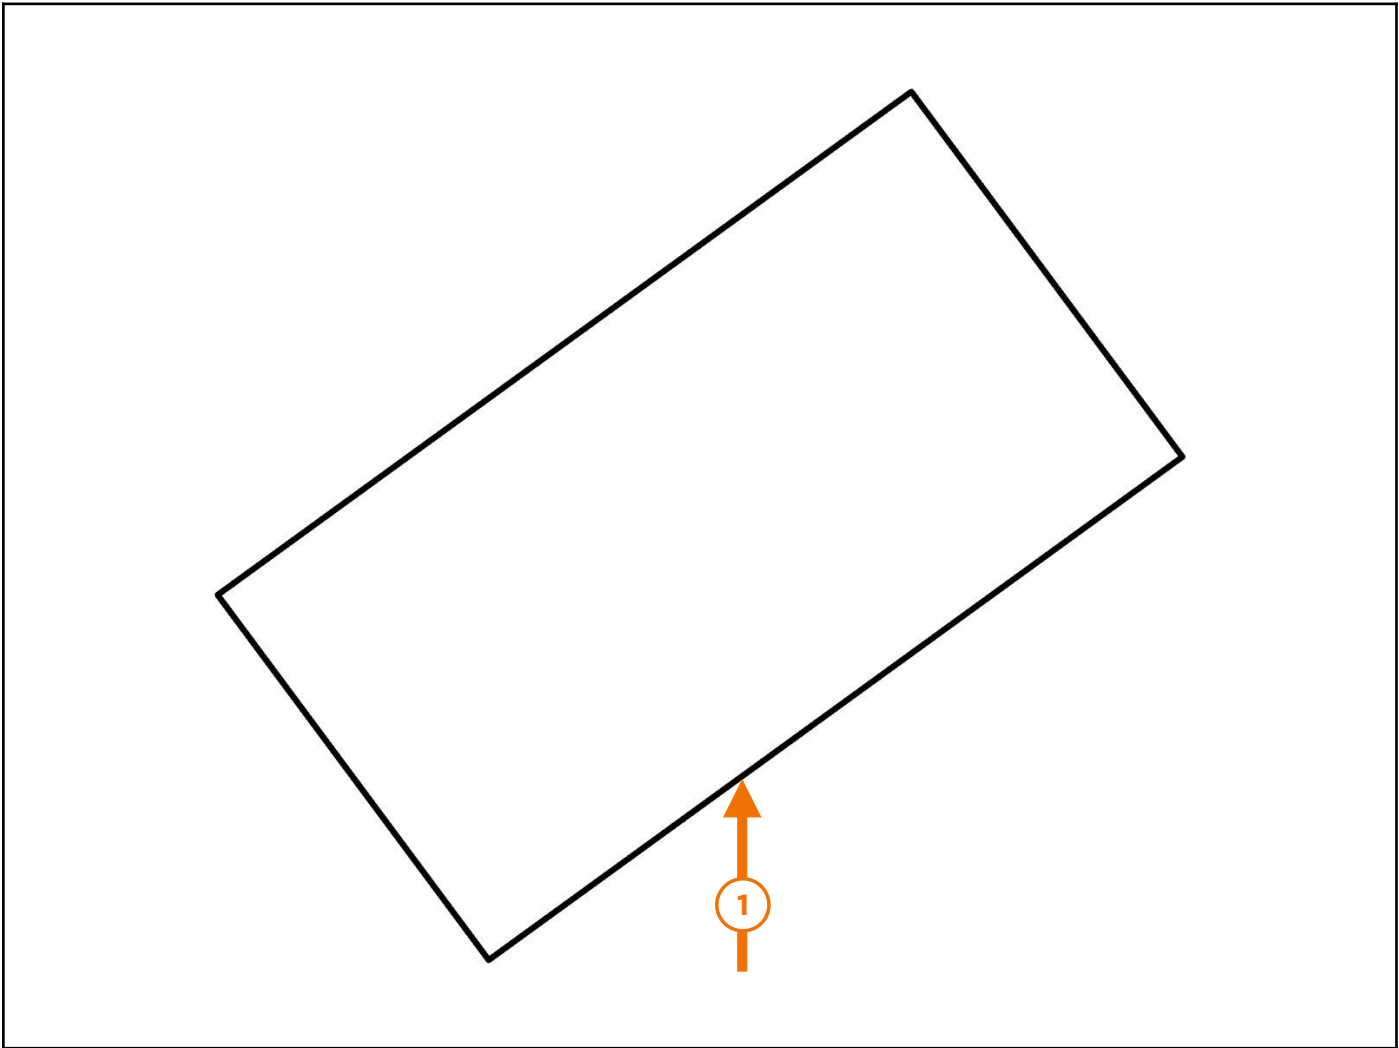
# Plan 2.1: Garage

| Beschrijving | Type | Actie |
|---|---|---|
| 1. Rookgaskanaal | Asbestmateriaal | Verwijderen |

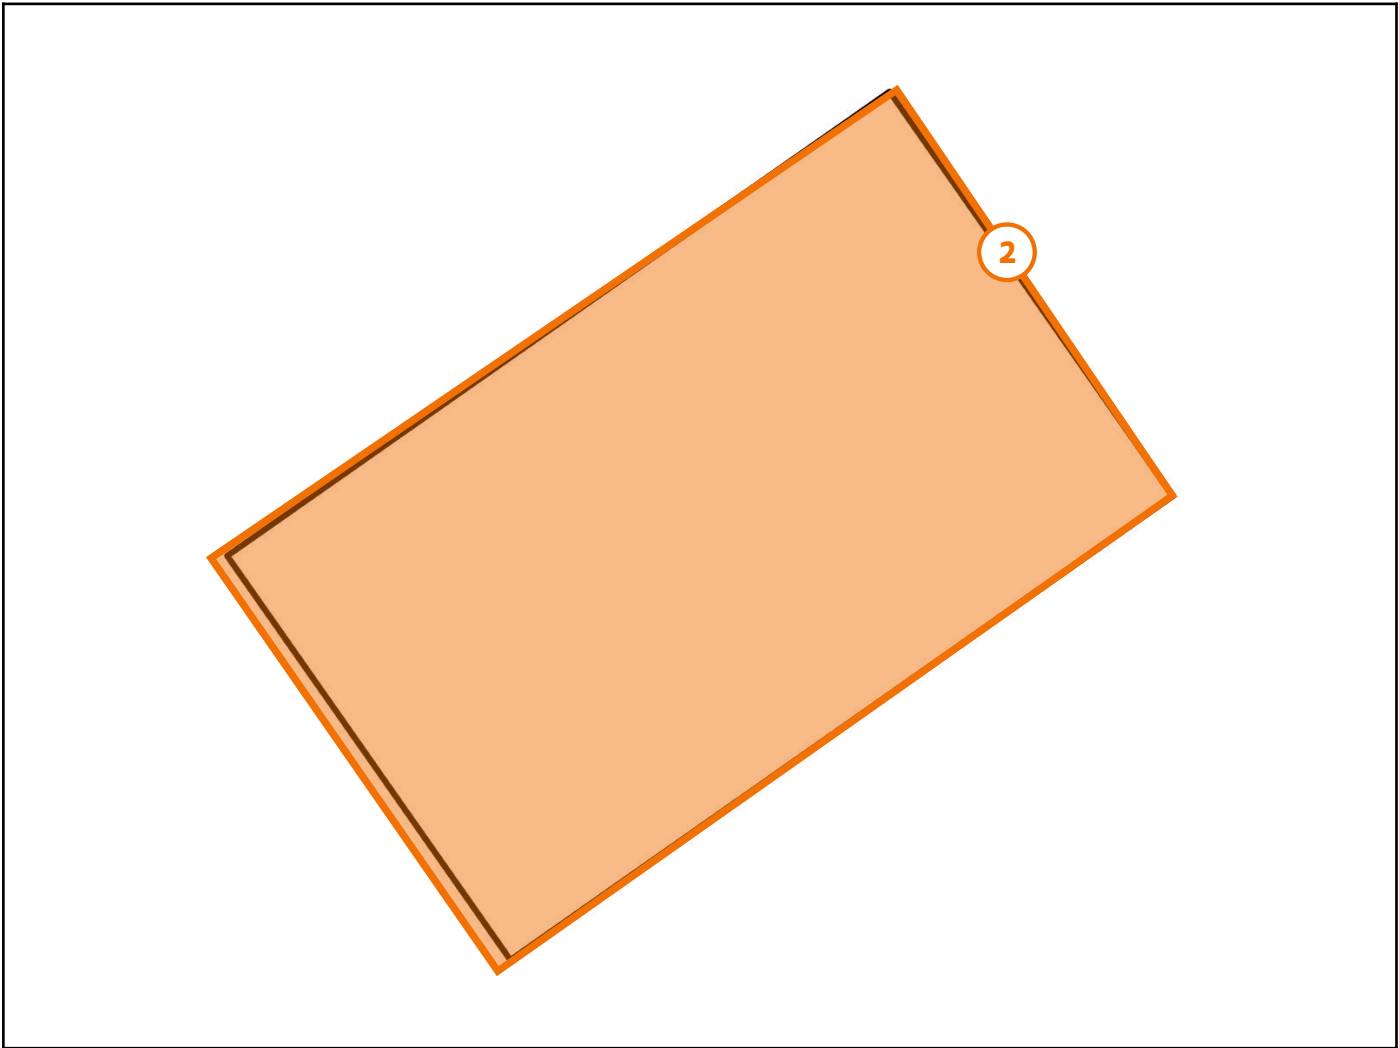
# Plan 3.1: Tuinhuis

| Beschrijving | Type | Actie |
|---|---|---|
| 2. Golfplaten | Asbestmateriaal | <a href="#">Verwijderen</a> |

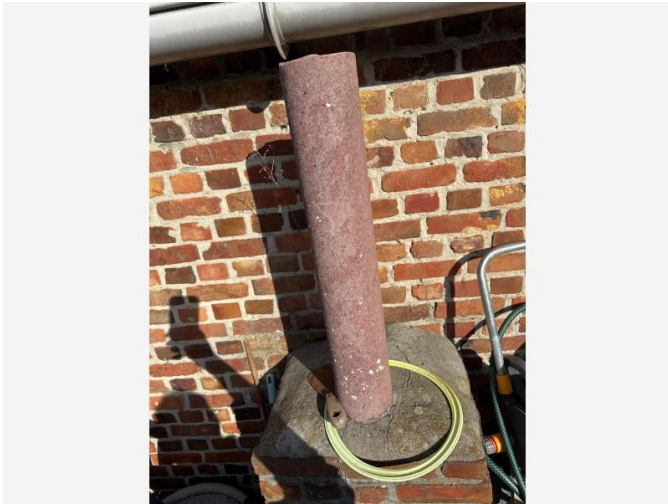
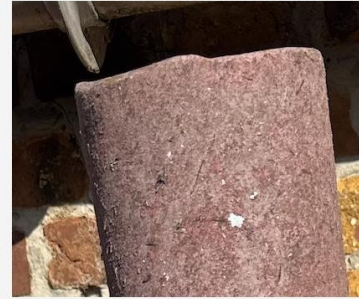
Het asbestmateriaal valt onder de mijlpaal van 2034.

| Eindbeoordeling materiaalrisico | Verhoogd materiaalrisico en/of verhoogde kans op vezelvrijgave |

| Asbestsoort (vezeltype) | Crocidoliet aanwezig |
| Toestand van het materiaal | Matig beschadigd, matig verweerd |

| Beschrijving | Rookgaskanaal |

- Zorg voor een veilig beheer. Vermijd het beschadigen van het asbestmateriaal. Controleer de toestand jaarlijks op wijzigingen.
- Voer bijkomende staalname(s) uit.

- Eenvoudige handelingen: mag via doe-het-zelf of door werknemer(s) met opleidingsattest eenvoudige handelingen  
Indien de toepassing verwijderd kan worden zonder verdere beschadiging mag dit gebeuren door een werknemer met opleidingsattest eenvoudige handelingen. Gebruik van een FFP3 mondkap wordt aangeraden.
- Eenvoudige handelingen: enkel door erkend asbestverwijderaar  
Indien de toepassing niet verwijderd kan worden zonder verdere beschadiging dient dit te gebeuren door een erkend verwijderaar.

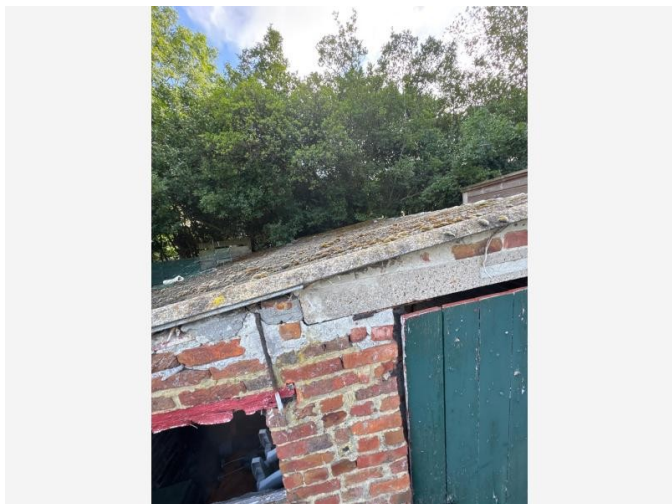
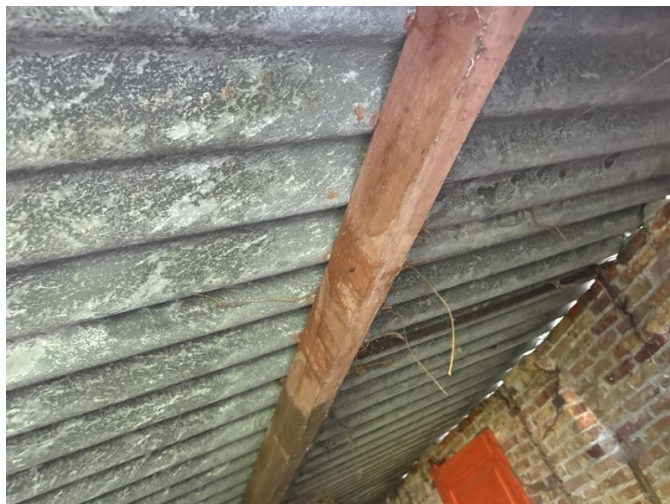
Het asbestmateriaal valt onder de mijlpaal van 2034.

| Eindbeoordeling materiaalrisico | Verhoogd materiaalrisico en/of verhoogde kans op vezelvrijgave |

| Asbestsoort (vezeltype) | Crocidoliet aanwezig |
| Toestand van het materiaal | Matig beschadigd, matig verweerd |

| Beschrijving | Golfplaten |

- Zorg voor een veilig beheer. Vermijd het beschadigen van het asbestmateriaal. Controleer de toestand jaarlijks op wijzigingen.
- Hemelwater dat afspoelt van asbestcement daken of gevels kan asbestdeeltjes bevatten. Gebruik het enkel voor gesloten circuits (bv. spoelen toiletten). Reinig na het vervangen van het dak of de gevel de dakgoten en regenwaterput of -ton om asbesthoudend sediment of slib te verwijderen
- Voer bijkomende staalname(s) uit.

- Eenvoudige handelingen: mag via doe-het-zelf of door werknemer(s) met opleidingsattest eenvoudige handelingen  
De toepassing kan in zijn geheel verwijderd worden zonder verdere beschadiging door een werknemer met opleidingsattest eenvoudige handelingen. TOEPASSING NAT MAKEN, NODIGE PBM AANDOEN EN AFVOEREN IN ASBESTAFVALZAKKEN.

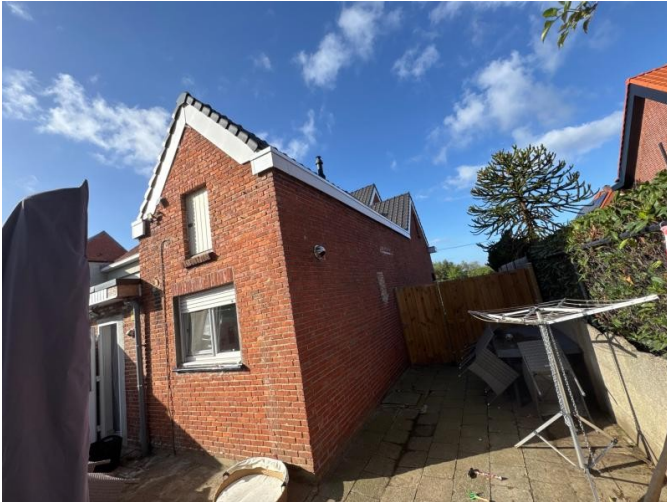
## Fiche 3: Materialen onder dakbedekking - onderdakplaten

**Reden:** Er is geen volledige risicobeoordeling mogelijk

**Uitleg van de asbestdeskundige:** Dakafwerking zorgt ervoor dat de materialen onder de dakbedekking niet zichtbaar zijn.

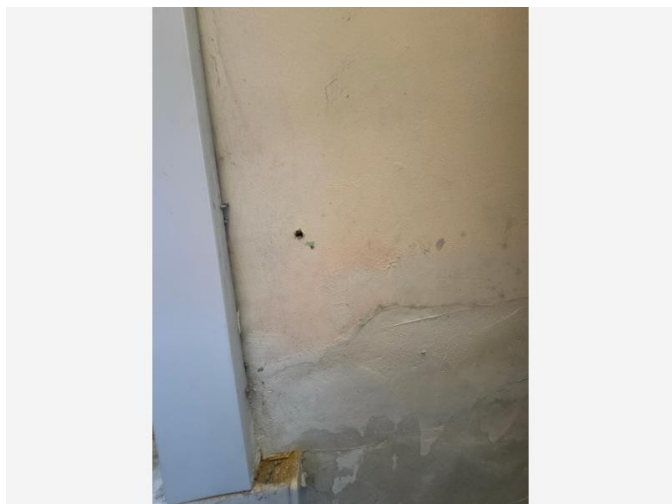
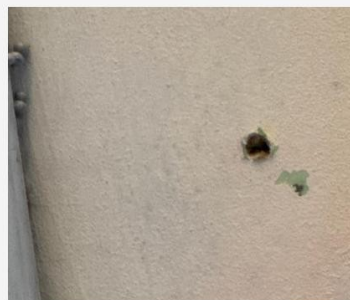
## Fiche 5: Pleisterwerk muur

Geen asbest

| # | Type | Referentie | Resultaat |
|---|---|---|---|
| 5.1 | Mengmonster | MM01 Pleisterwerk muur | Geen asbest |

| Opmerking | GEEN TRAPPENHAL EN NIET AANWEZIG IN STOOKRUIMTE. |

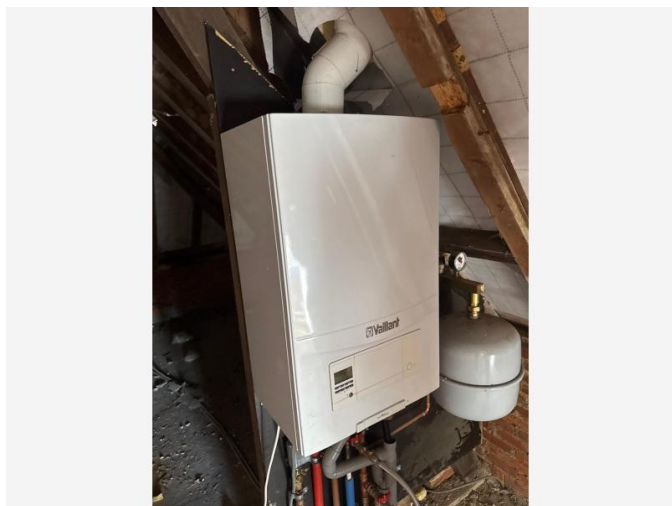
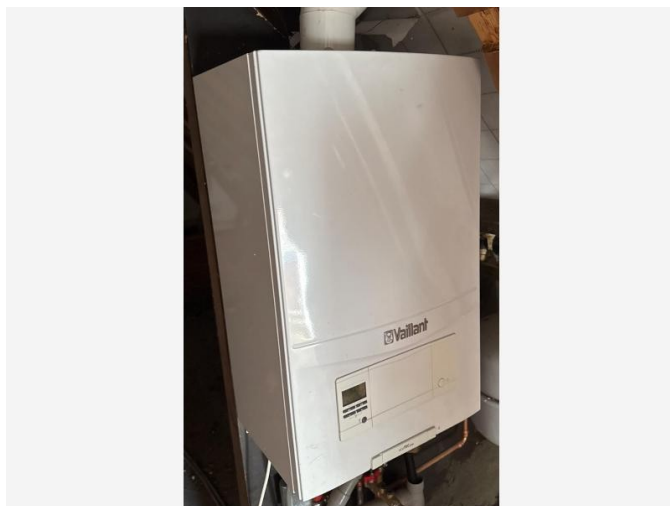
### Fiche 6: Stookinstallatie vernieuwd

| Beschrijving | Notitie | Terug te vinden op plannen |
|---|---|---|
| Fiche 6: Stookinstallatie vernieuwd | De stookinstallatie is vernieuwd. Dit is een vernieuwde Vaillant ketel, echter werd de keuring in kwestie uitgevoerd voor de verandering van het protocol. Dit zorgt ervoor dat er destijds geen foto is genomen van deze installatie. | Plan 1.1: Plan |

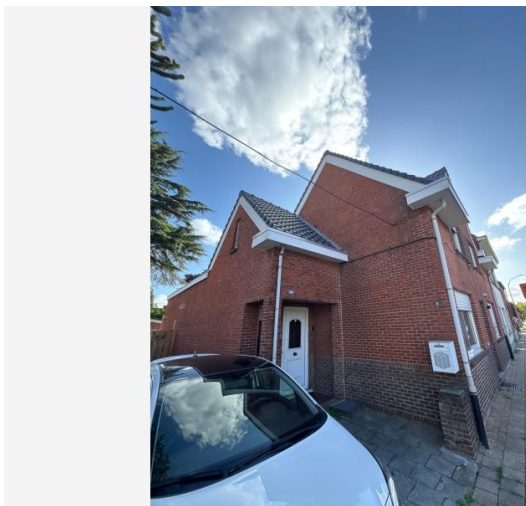
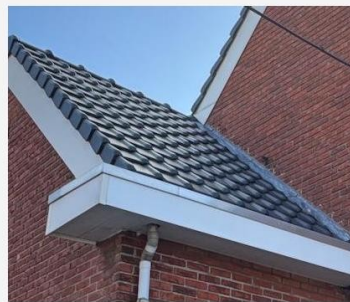
## Fiche 7: Dakbedekking - pannen

| Beschrijving | Notitie | Terug te vinden op plannen |
|---|---|---|
| Fiche 7: Dakbedekking - pannen | De dakbedekking van het hoofdgebouw (hellend dak) bestaat uit dakpannen, die bijgevolg niet asbesthoudend zijn. Platte daken (terrassen) zijn privaatief. | Plan 1.1: Plan |
