# Asbestinventarisatetest

Hoge Weg 191, 2940 Stabroek

Attestnummer : 20260414-000470.000

**Niet-asbestveilig**

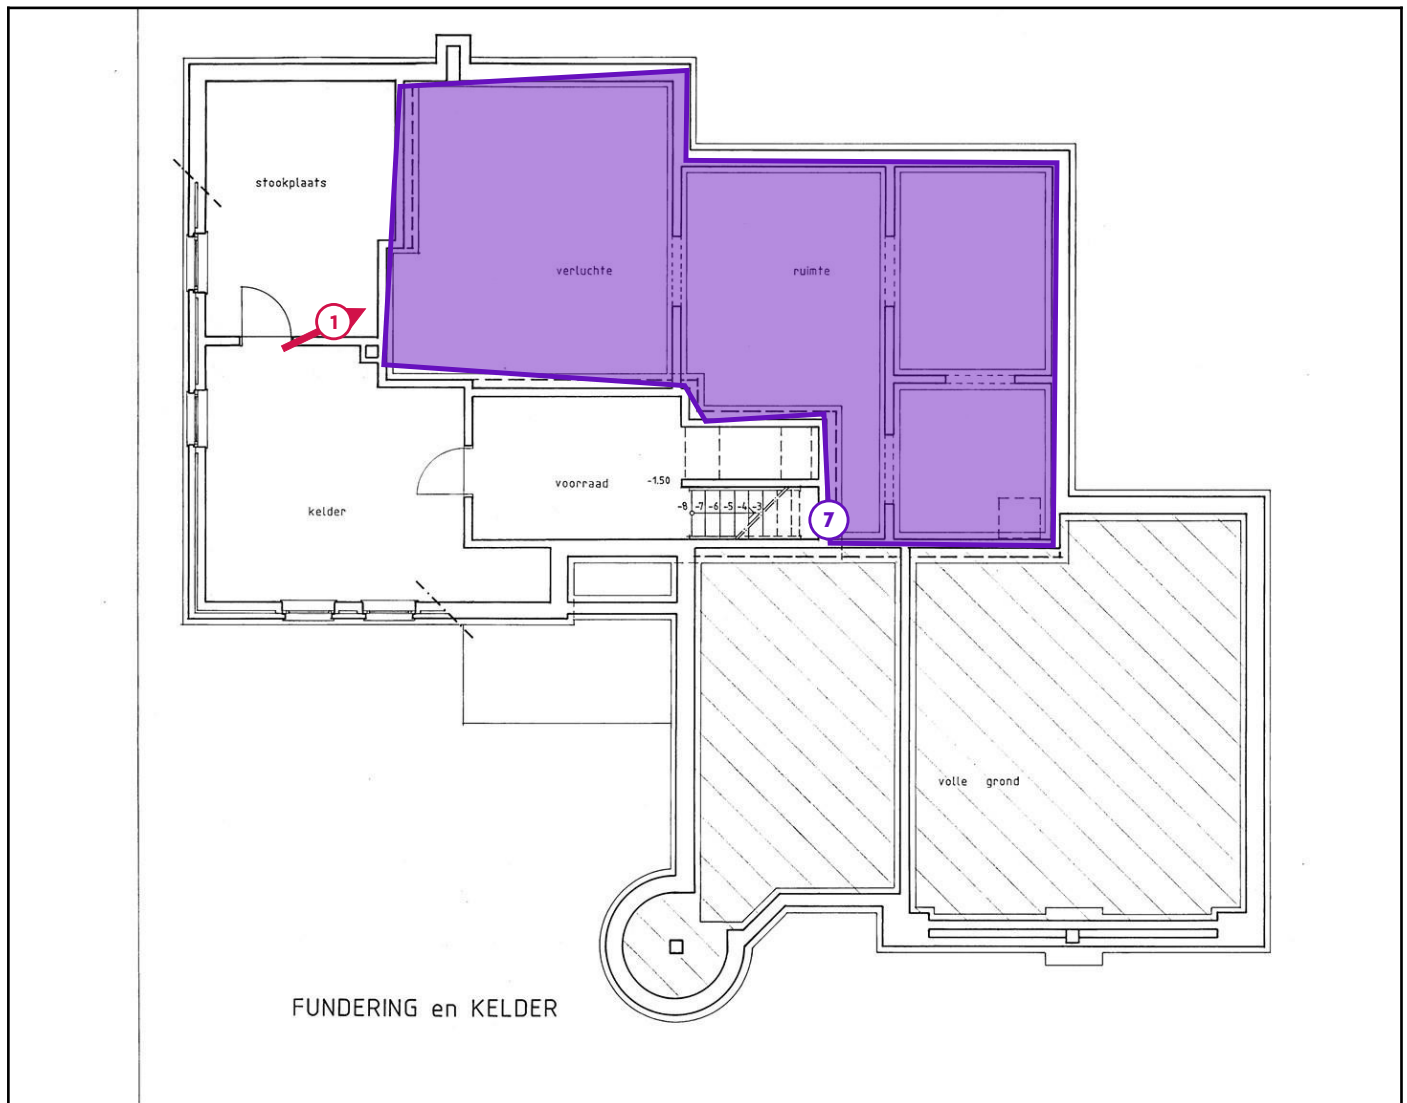
## Plan 1.1: fundering en zolder

| Beschrijving | Type | Actie |
|---|---|---|
| 1. Afdichting schouwhal met plafond | Asbestmateriaal | Dringend verwijderen |
| 7. Kruipkelder | Beperking | - |

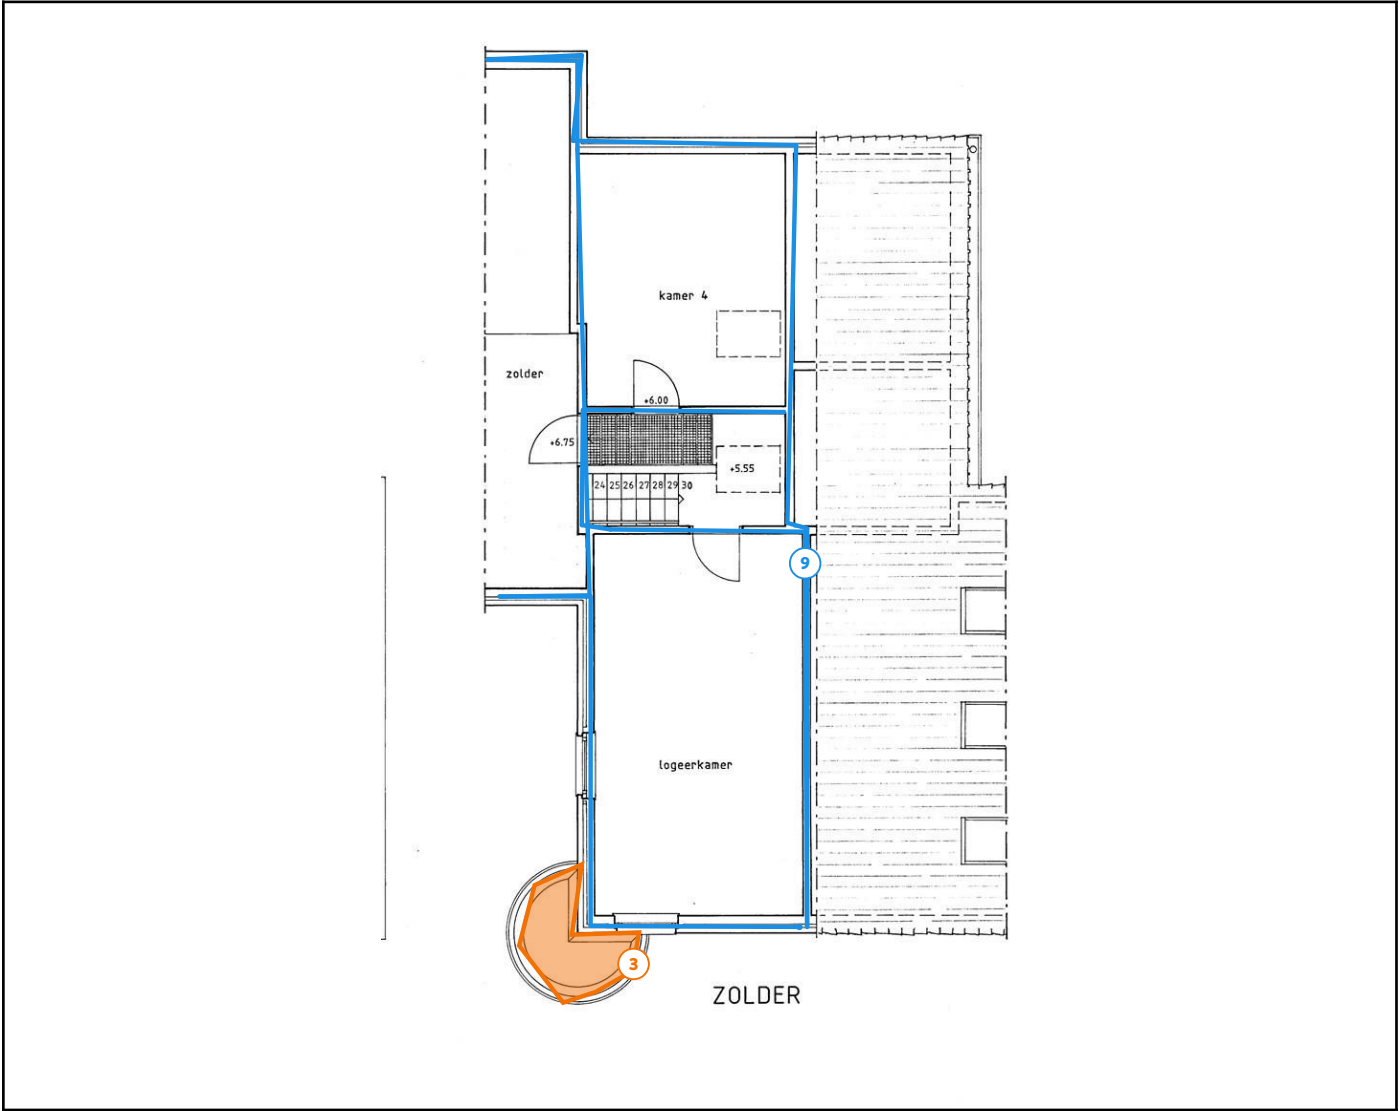
# Plan 1.4: zolder

| Beschrijving | Type | Actie |
|---|---|---|
| 3. Roofing | Asbestmateriaal | Verwijderen |

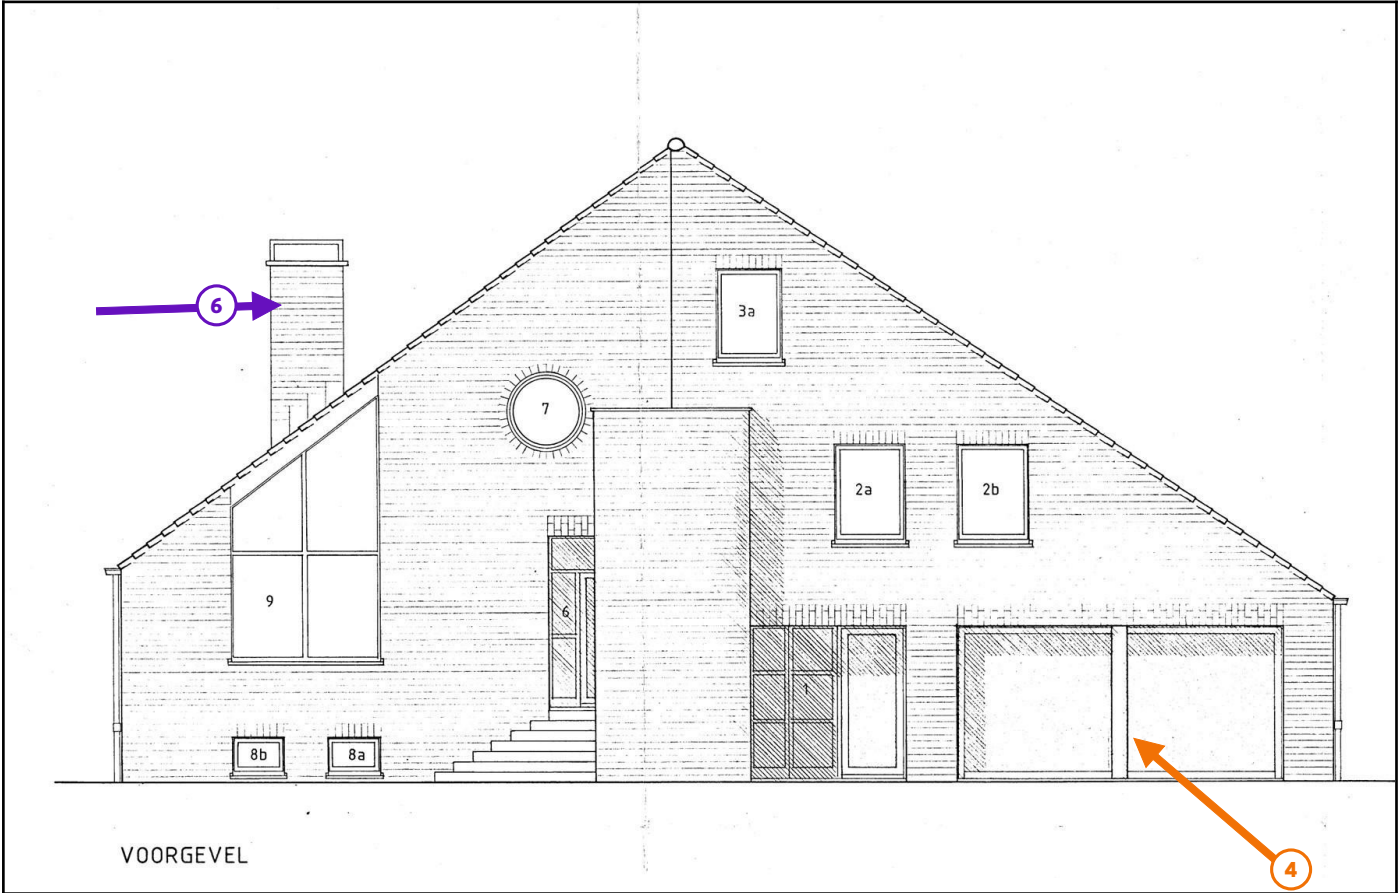
# Plan 1.5: voorgevel

| Beschrijving | Type | Actie |
|---|---|---|
| 4. Funderingspaal | Asbestmateriaal | Maatregelen nemen |
| 6. Schouw | Beperking | - |

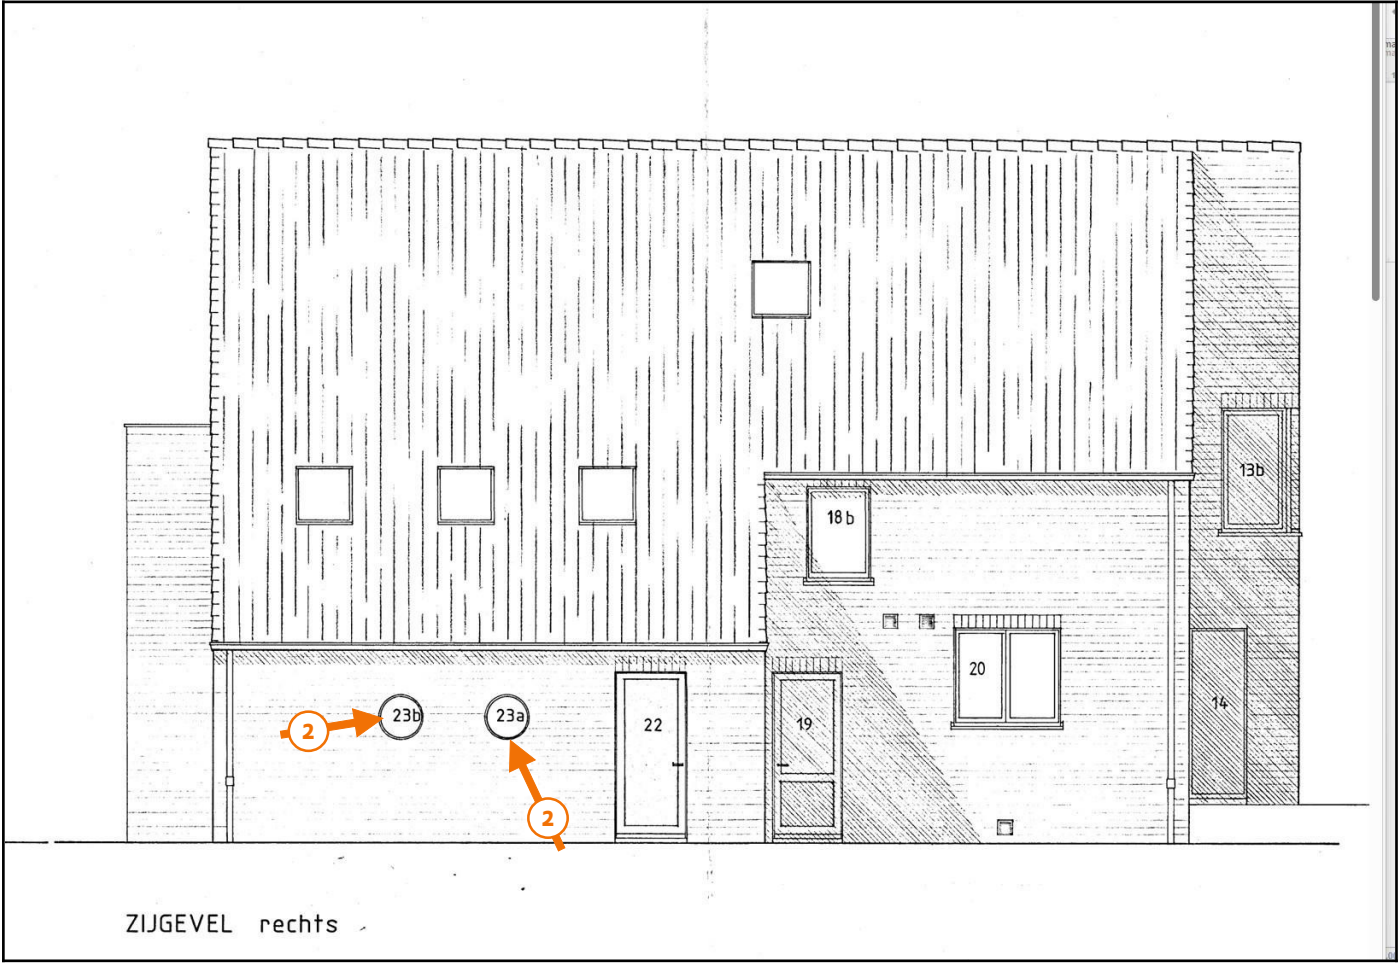
# Plan 1.8: zijgevel rechts

| Beschrijving | Type | Actie |
|---|---|---|
| 2. Raam kokers | Asbestmateriaal | Verwijderen |

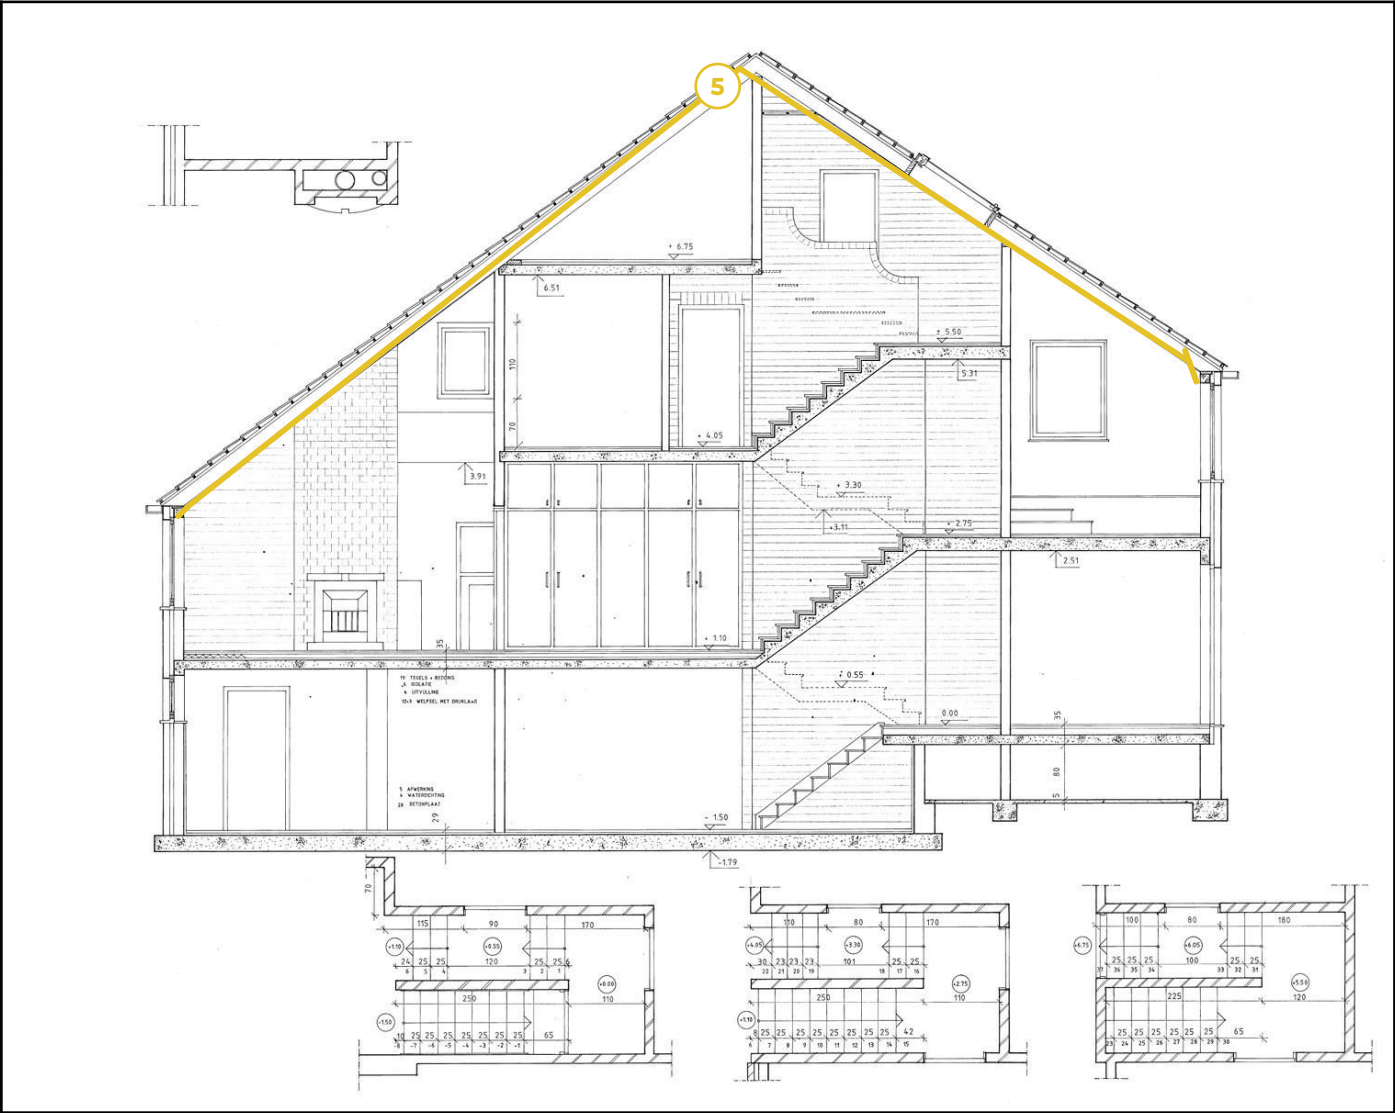
# Plan 1.9: doorsnede

| Beschrijving | Type | Actie |
|---|---|---|
| 5. Menuiserie onderdak | Asbestmateriaal | Zorgvuldig beheren |

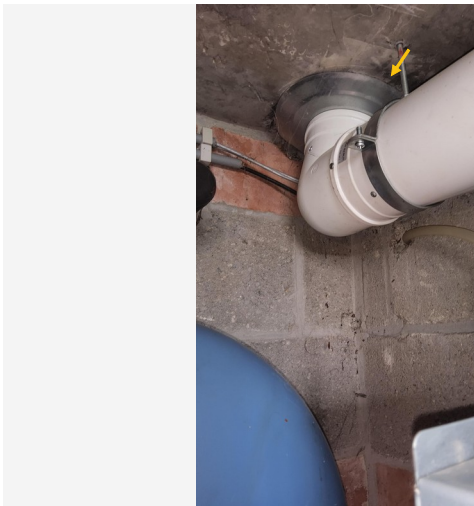
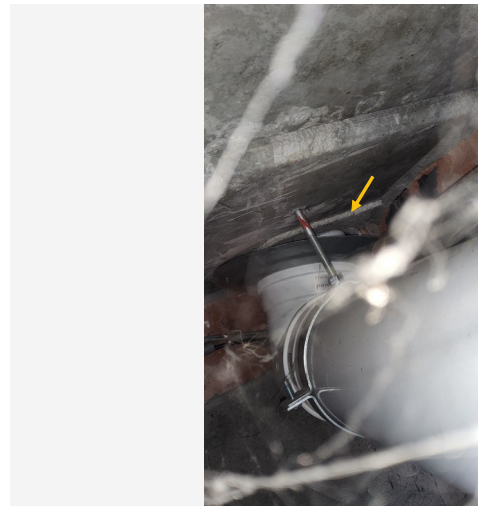
| Eindbeoordeling materiaalrisico | Hoog materiaalrisico en/of hoge kans op vezelvrijgave |

| Gebondenheid | Categorie 3: niet-hechtgebonden met weinig of geen matrix |
| Asbestsoort (vezeltype) | Crocidoliet aanwezig |
| Asbestconcentratie | Hoog ( $\geq 50\%$ ) |
| Toestand van het materiaal | Matig beschadigd, matig verweerd |

| Beschrijving | Afdichting schouwwal met plafond |
| Opmerking | Tussen het plafond en de schouwbus kon een toepassing vastgesteld worden met een asbestverdacht karakter. Deze kon niet bemonsterd worden omdat er niet fysiek bij geraakt kon worden. Bijkomend zou het doel van de toepassing (brandwerend) beschadigd worden bij het nemen van een staal. |

**Dringend verwijderen**

- Zorg voor een veilig beheer. Vermijd het beschadigen van het asbestmateriaal. Controleer de toestand jaarlijks op wijzigingen.
- Scherm in afwachting van verwijdering het asbestmateriaal af van luchtstromingen en verstoring: bijvoorbeeld door het te verpakken, te fixeren, af te dekken, signalisatie - afbakening aan te brengen, ...
- Voer bijkomende staalname(s) uit.

De toepassingen dienen in hun geheel verwijderd te worden, zonder ze te breken, om vezelverspreiding te voorkomen.

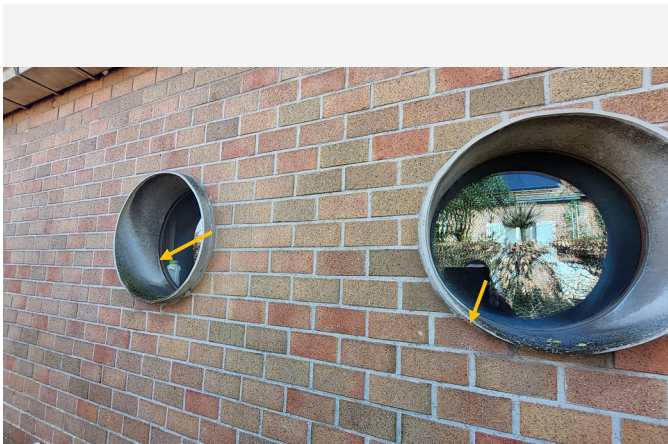
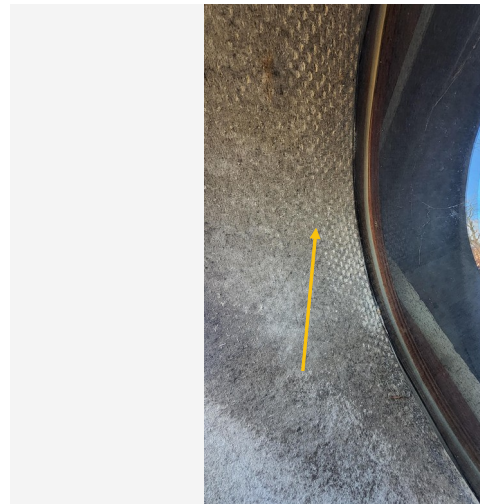
| Eindbeoordeling materiaalrisico | Verhoogd materiaalrisico en/of verhoogde kans op vezelvrijgave |

| Asbestsoort (vezeltype) | Crocidoliet aanwezig |
| Toestand van het materiaal | Matig beschadigd, matig verweerd |

| Beschrijving | Raam kokers |

Verwijderen

- Zorg voor een veilig beheer. Vermijd het beschadigen van het asbestmateriaal. Controleer de toestand jaarlijks op wijzigingen.
- Scherm in afwachting van verwijdering het asbestmateriaal af van luchtstromingen en verstoring: bijvoorbeeld door het te verpakken, te fixeren, af te dekken, signalisatie - afbakening aan te brengen, ...
- Voer bijkomende staalname(s) uit.

De toepassingen zijn eenvoudig bereikbaar en kunnen zelf verwijderd worden.

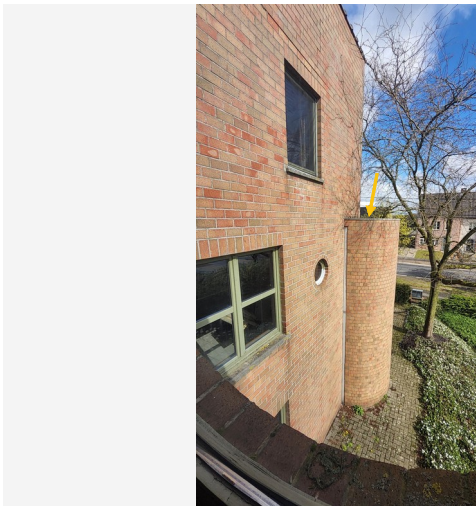
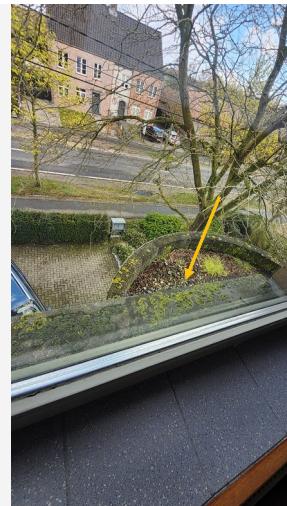
| Eindbeoordeling materiaalrisico | Verhoogd materiaalrisico en/of verhoogde kans op vezelvrijgave |

| Asbestsoort (vezeltype) | Alleen chrysotiel aanwezig |
| Toestand van het materiaal | Matig beschadigd, matig verweerd |

| Beschrijving | Roofing |
| Opmerking | Er werd een plat dak met roofing vastgesteld. Er kon niet op een veilige manier een staal genomen worden omdat er geen directe toegang was tot dit dak. |

Verwijderen

- Zorg voor een veilig beheer. Vermijd het beschadigen van het asbestmateriaal. Controleer de toestand jaarlijks op wijzigingen.
- Scherm in afwachting van verwijdering het asbestmateriaal af van luchtstromingen en verstoring: bijvoorbeeld door het te verpakken, te fixeren, af te dekken, signalisatie - afbakening aan te brengen, ...
- Voer bijkomende staalname(s) uit.

De toepassingen zijn eenvoudig bereikbaar en kunnen zelf verwijderd worden.

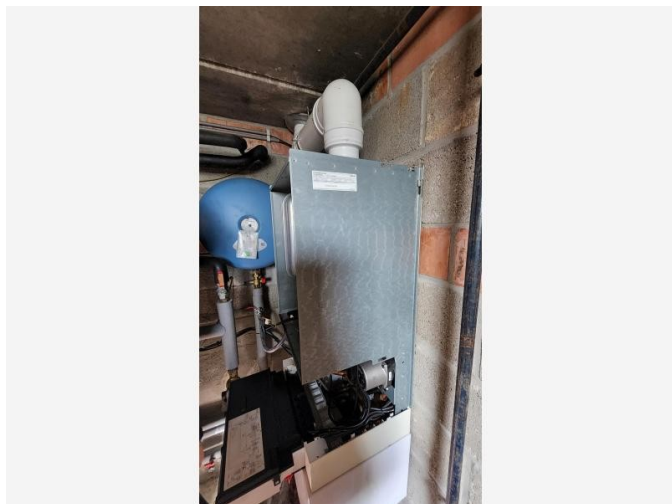
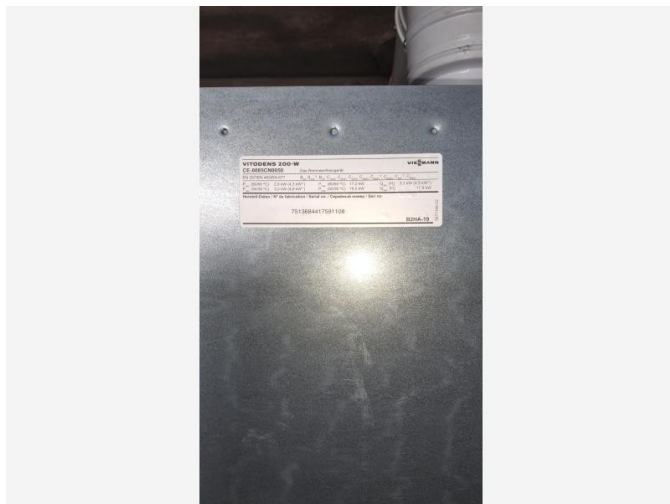
## Fiche 12: Cv installaties

| Beschrijving | Notitie | Terug te vinden op plannen |
|---|---|---|
| Fiche 12: Cv installaties | Recente cv ketel met een fabricage van na 2001.<br><br>De gas doorstromer dd van voor 2001. hier konden geen verdachte materialen vastgesteld worden. Er kunnen steeds nog verdachte materialen in de installatie aanwezig zijn welke visueel niet zichtbaar waren. | - |
