# Asbestinventarisatetest

Zuidvest 20, 2040 Antwerpen

Attestnummer : 20230208-000015.001

Uitgegeven op : 08.02.2023

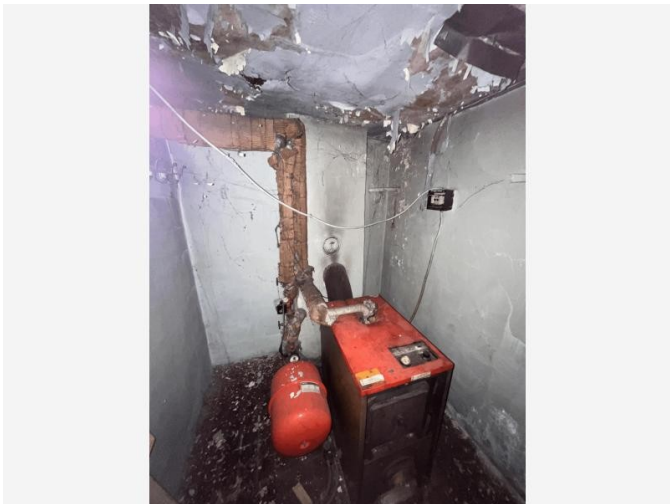
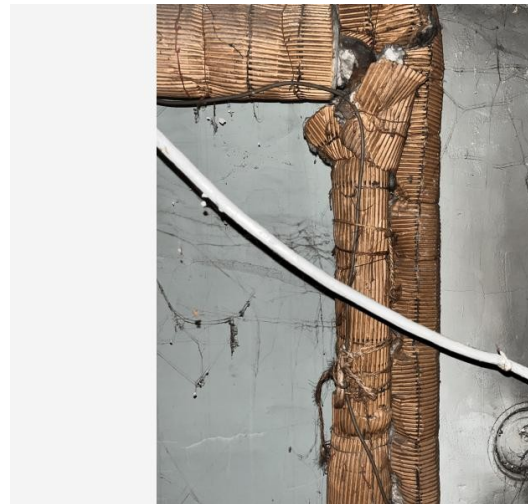
Laat bijkomende stalen nemen om na te gaan of het om asbesthoudende leidingisolatie gaat.

| Eindbeoordeling materiaalrisico | Hoog materiaalrisico en/of hoge kans op vezelvrijgave |

| Gebondenheid | Categorie 2: niet-hechtgebonden met matrix |
| Asbestsoort (vezeltype) | Crocidoliet aanwezig |
| Asbestconcentratie | Hoog ( $\geq 50\%$ ) |
| Afschermingsgraad van het gehele materiaal | Geheel of deels (ook) vrij aan de binnenlucht |
| Toestand van het materiaal | Zwaar beschadigd, zwaar verweerd |

| Beschrijving | leidingisolatie mazoutketel |

| Opmerking | Er werd geen monster genomen omdat de eigenaar bijkomende monsters weigerde. Mogelijks is het materiaal niet-asbesthoudend, dit is enkel te controleren d.m.v. monstername. Het materiaal wordt aldus beschouwd als asbesthoudend zolang het tegendeel niet bewezen is conform het inspectieprotocol van OVAM. |

**Dringend verwijderen**

- Scherm in afwachting van verwijdering het asbestmateriaal af van luchtstromingen en verstoring: bijvoorbeeld door het te verpakken, te fixeren, af te dekken, signalisatie - afbakening aan te brengen, ...
- Verwijder dit asbestmateriaal zo snel mogelijk. Volg de toestand goed op.
- Voer bijkomende staalname(s) uit.

- Hermetische zone (erkend asbestverwijderaar)  
Daar het een risicovolle asbesttoepassing betreft (niet-hechtgebonden met veel kans op vezelvrijgave), mag het materiaal enkel door een erkend verwijderaar verwijderd worden d.m.v. hermetische zone. Verwijdering dient te gebeuren volgens de geldende wetgeving en met de nodige beschermingsmaatregelen. Het asbesthoudend afval dient correct verpakt afgevoerd te worden (volgens de geldende wetgeving) naar een erkende stortplaats.

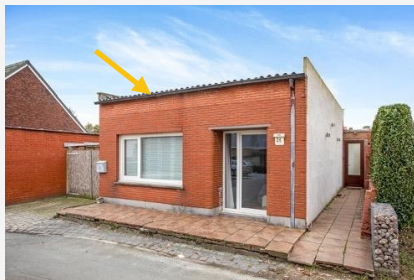
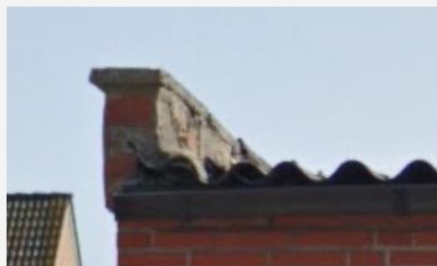
| Eindbeoordeling materiaalarisico | Hoog materiaalarisico en/of hoge kans op vezelvrijgave |

| Gebondenheid | Categorie 1: hechtgebonden in oorsprong |
| Asbestsoort (vezeltype) | Crocidoliet aanwezig |
| Toestand van het materiaal | Zwaar beschadigd, zwaar verweerd |

| Beschrijving | golfplatendak vooraan |

**Dringend verwijderen**

- Zorg voor een veilig beheer en verwijder dit asbestmateriaal wanneer het bij werken eenvoudig bereikbaar wordt. Controleer de toestand jaarlijks op wijzigingen.
- Verwijder dit asbestmateriaal zo snel mogelijk. Volg de toestand goed op.
- Hemelwater dat afspoelt van asbestcement daken of gevels kan asbestdeeltjes bevatten. Gebruik het enkel voor gesloten circuits (bv. spoelen toiletten). Reinig na het vervangen van het dak of de gevel de dakgoten en regenwaterput of -ton om asbesthoudend sediment of slib te verwijderen

- Eenvoudige handelingen: mag via doe-het-zelf of door werknemer(s) met opleidingsattest eenvoudige handelingen  
Hechtgebonden beschadigde buitentoepassing: mag via doe-het-zelf aangezien het materiaal zich buiten het gebouw bevindt. Beschadigd of verweerd asbest in de buitenomgeving mag enkel via doe-het-zelf verwijderd worden als er niemand anders in de buurt is en de asbesttoepassing niet verder beschadigd geraakt of vergruist (anders enkel door werknemers met opleidingsattest 'eenvoudige handelingen' of erkend verwijderaar). Het materiaal mag ook verwijderd worden door werknemers met opleidingsattest 'eenvoudige handelingen' of door erkend asbestverwijderaar. Verwijdering dient te gebeuren volgens de geldende

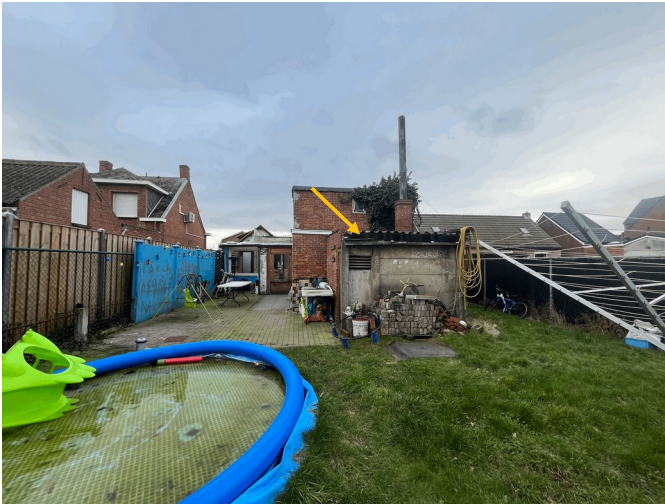
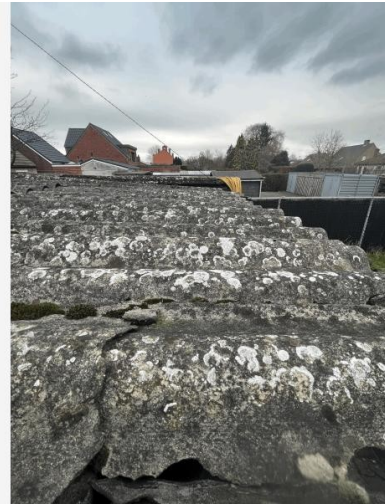
| Eindbeoordeling materiaalrisico | Hoog materiaalrisico en/of hoge kans op vezelvrijgave |

| Gebondenheid | Categorie 1: hechtgebonden in oorsprong |
| Asbestsoort (vezeltype) | Crocidoliet aanwezig |
| Toestand van het materiaal | Zwaar beschadigd, zwaar verweerd |

| Beschrijving | golfplatendak achteraan |

**Dringend verwijderen**

- Zorg voor een veilig beheer en verwijder dit asbestmateriaal wanneer het bij werken eenvoudig bereikbaar wordt. Controleer de toestand jaarlijks op wijzigingen.
- Verwijder dit asbestmateriaal zo snel mogelijk. Volg de toestand goed op.

- Eenvoudige handelingen: mag via doe-het-zelf of door werknemer(s) met opleidingsattest eenvoudige handelingen  
Hechtgebonden beschadigde buitentoepassing: mag via doe-het-zelf aangezien het materiaal zich buiten het gebouw bevindt. Beschadigd of verweerd asbest in de buitenomgeving mag enkel via doe-het-zelf verwijderd worden als er niemand anders in de buurt is en de asbesttoepassing niet verder beschadigd geraakt of vergruist (anders enkel door werknemers met opleidingsattest 'eenvoudige handelingen' of erkend verwijderaar). Het materiaal mag ook verwijderd worden door werknemers met opleidingsattest 'eenvoudige handelingen' of door erkend asbestverwijderaar. Verwijdering dient te gebeuren volgens de geldende wetgeving en met de nodige beschermingsmaatregelen. Het asbesthoudend afval dient correct verpakt afgevoerd te worden (volgens de geldende wetgeving) naar een erkende stortplaats.

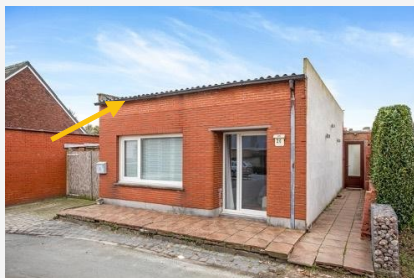
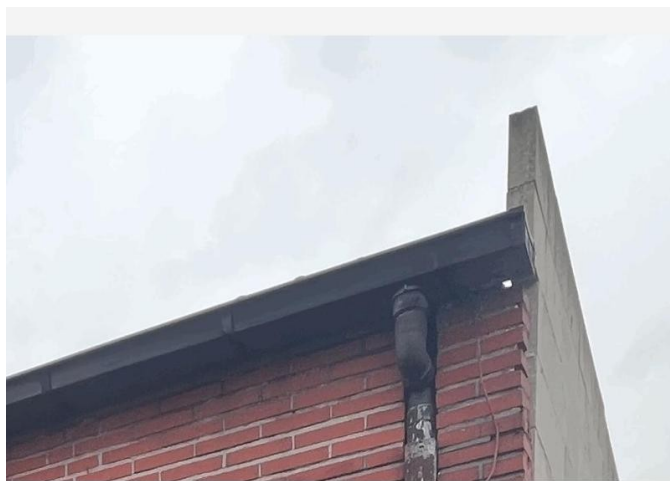
| Beschrijving | slib in dakgoot vooraan |
| Type afvalstof | Betreft resten (contaminatie) van verwerking of beschadiging |
| Type resten (contaminatie) | <ul style="list-style-type: none"><li>• Stof, deeltjes &lt; 4 mm, flinters, gruis (vermengd in materiaal)</li></ul> |
| Bron van de resten | golfplatendak vooraan |

**Dringend verwijderen**

- Verwijder het asbestafval.

- Eenvoudige handelingen: mag via doe-het-zelf of door werknemer(s) met opleidingsattest eenvoudige handelingen  
Daar het zich buiten bevindt en de asbestdeeltjes vochtig in het slib vastzitten en dus weinig kans is op vrijgave van de asbestvezels. Verwijdering dient te gebeuren volgens de geldende wetgeving en met de nodige beschermingsmaatregelen. Het asbesthoudend afval dient correct verpakt afgevoerd te worden (volgens de geldende wetgeving) naar een erkende stortplaats.

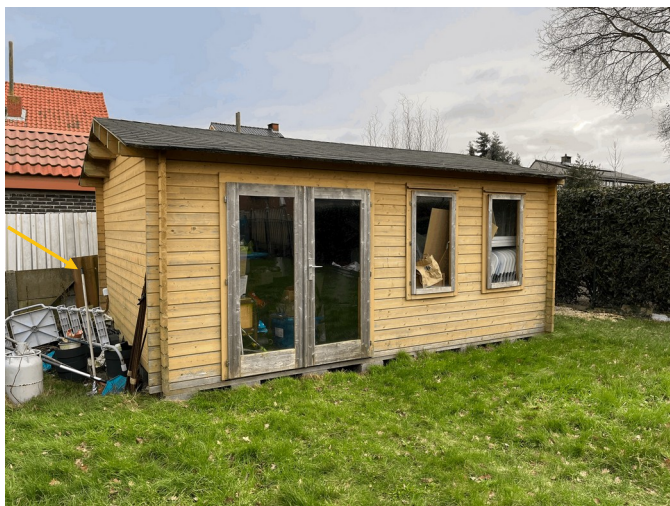
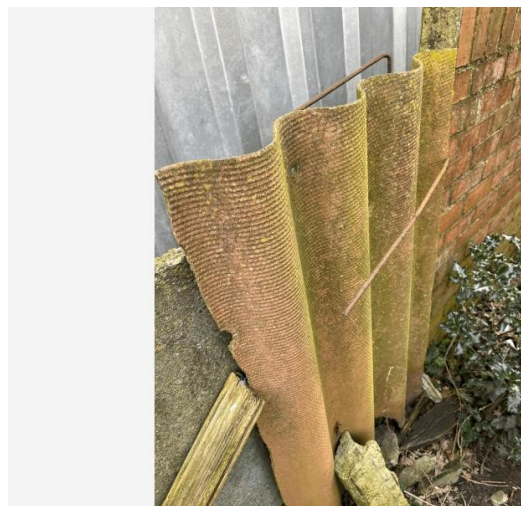
| Beschrijving | golfplaat in tuin |
| Type afvalstof | Betreft stock-voorraad of gedemonteerde asbestmaterialen |
| Aanwezige resten | 1 golfplaat |

**Dringend verwijderen**

- Verwijder het asbestafval.

- Eenvoudige handelingen: mag via doe-het-zelf of door werknemer(s) met opleidingsattest eenvoudige handelingen  
Hechtgebonden beschadigde buitentoepassing: mag via doe-het-zelf aangezien het materiaal zich buiten het gebouw bevindt. Beschadigd of verweerd asbest in de buitenomgeving mag enkel via doe-het-zelf verwijderd worden als er niemand anders in de buurt is en de asbesttoepassing niet verder beschadigd geraakt of vergruist (anders enkel door werknemers met opleidingsattest 'eenvoudige handelingen' of erkend verwijderaar). Het materiaal mag ook verwijderd worden door werknemers met opleidingsattest 'eenvoudige handelingen' of door erkend asbestverwijderaar. Verwijdering dient te gebeuren volgens de geldende wetgeving en met de nodige beschermingsmaatregelen. Het asbesthoudend afval dient correct verpakt afgevoerd te worden (volgens de geldende wetgeving) naar een erkende stortplaats.

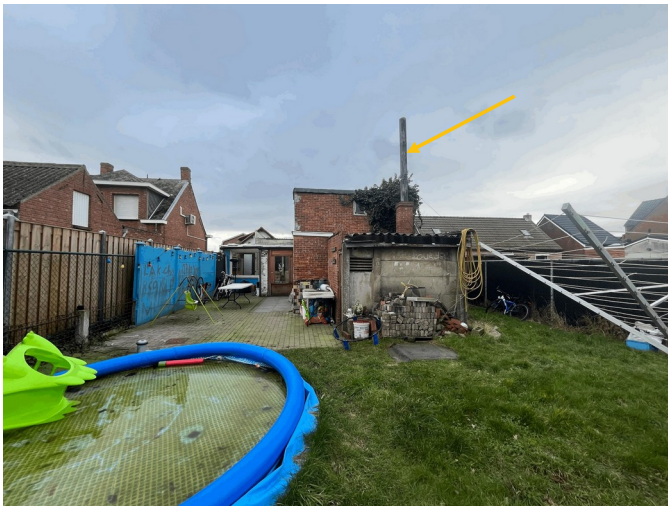
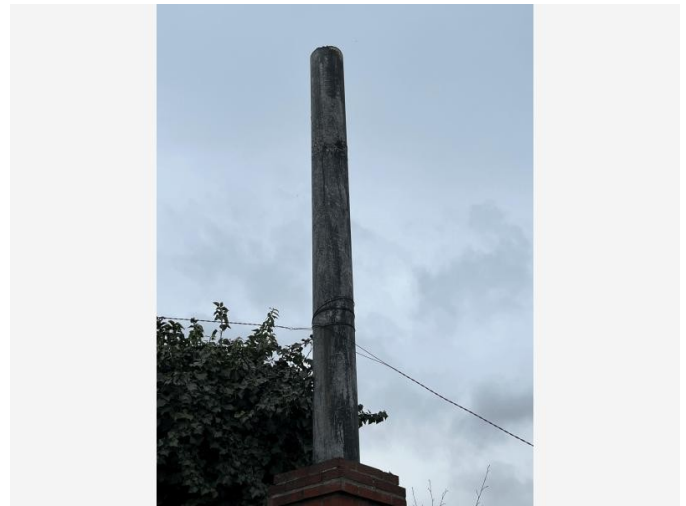
| Eindbeoordeling materiaalrisico | Verhoogd materiaalrisico en/of verhoogde kans op vezelvrijgave |
| Opmerking | risicobeoordeling van op afstand naar beste vermogen |

| Toestand van het materiaal | Matig beschadigd, matig verweerd |

| Beschrijving | rookgaskanaal mazoutketel |

| Opmerking | Het rookgaskanaal bevindt zich hoger dan 3,5m van een veilige ondergrond. Van op afstand lijkt het om een asbestcementenbuis te gaan, maar het zou ook een metalen buis kunnen zijn. Dit is van naderbij visueel en auditief te controleren. |

Verwijderen

- Zorg voor een veilig beheer. Vermijd het beschadigen van het asbestmateriaal. Controleer de toestand jaarlijks op wijzigingen.
- Verwijder dit asbestmateriaal zo snel mogelijk. Volg de toestand goed op.
- inspecteer van naderbij visueel en auditief

- Eenvoudige handelingen: mag via doe-het-zelf of door werknemer(s) met opleidingsattest eenvoudige handelingen  
Hechtgebonden beschadigde buitentoepassing, maar ingegoten: Het materiaal mag niet verwijderd worden via doe-het-zelf daar het ingegoten is en beschadiging bij verwijdering dus onvermijdelijk is. Het mag enkel verwijderd worden door werknemers met opleidingsattest 'eenvoudige handelingen' of door erkend asbestverwijderaar. Verwijdering dient te gebeuren volgens de geldende wetgeving en met de nodige beschermingsmaatregelen. Het asbesthoudend afval dient correct verpakt afgevoerd te worden (volgens de geldende wetgeving) naar een erkende stortplaats.
- Eenvoudige handelingen: enkel door erkend asbestverwijderaar

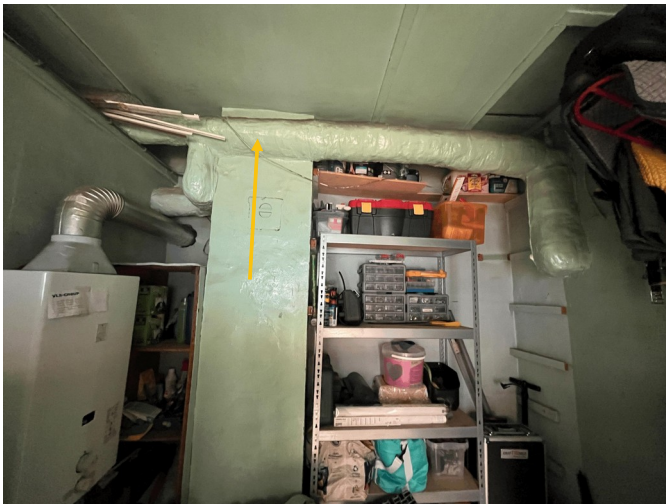
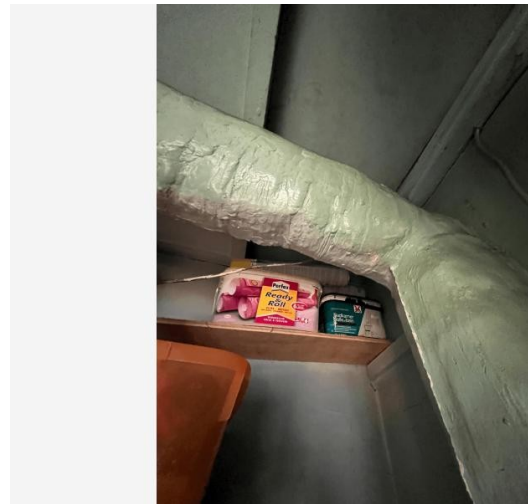
| Opmerking | <p>Er werd geen monster genomen omdat de eigenaar bijkomende monsters weigerde. Mogelijks is het materiaal niet-asbesthoudend, dit is enkel te controleren d.m.v. monstername. Het materiaal wordt aldus beschouwd als asbesthoudend zolang het tegendeel niet bewezen is conform het inspectieprotocol van OVAM.</p> |

Verwijderen

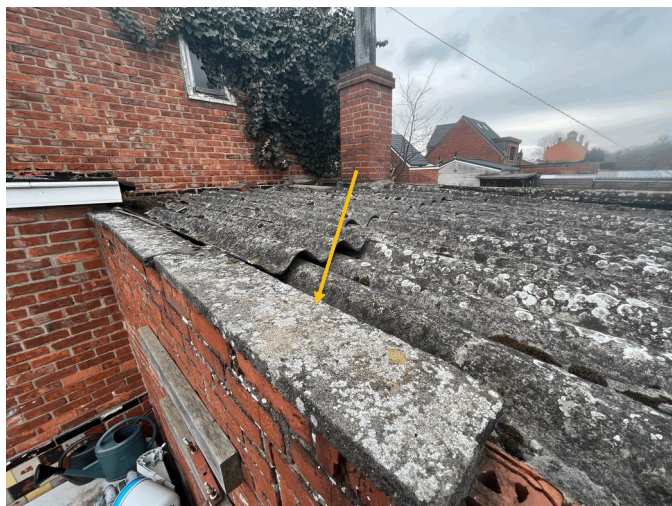
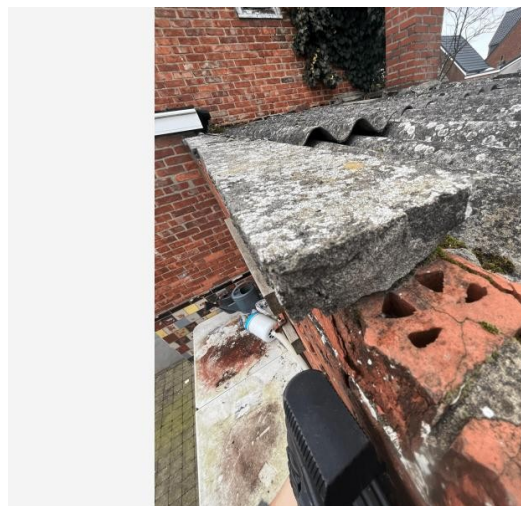
## Fiche 17: muurdekstenen

Geen asbest
