# Asbestinventarisatetest

Platanenlaan 70, 2940 Stabroek  
Gemeenschappelijke delen

Attestnummer : 20230925-000341.000

Uitgegeven op : 25.09.2023

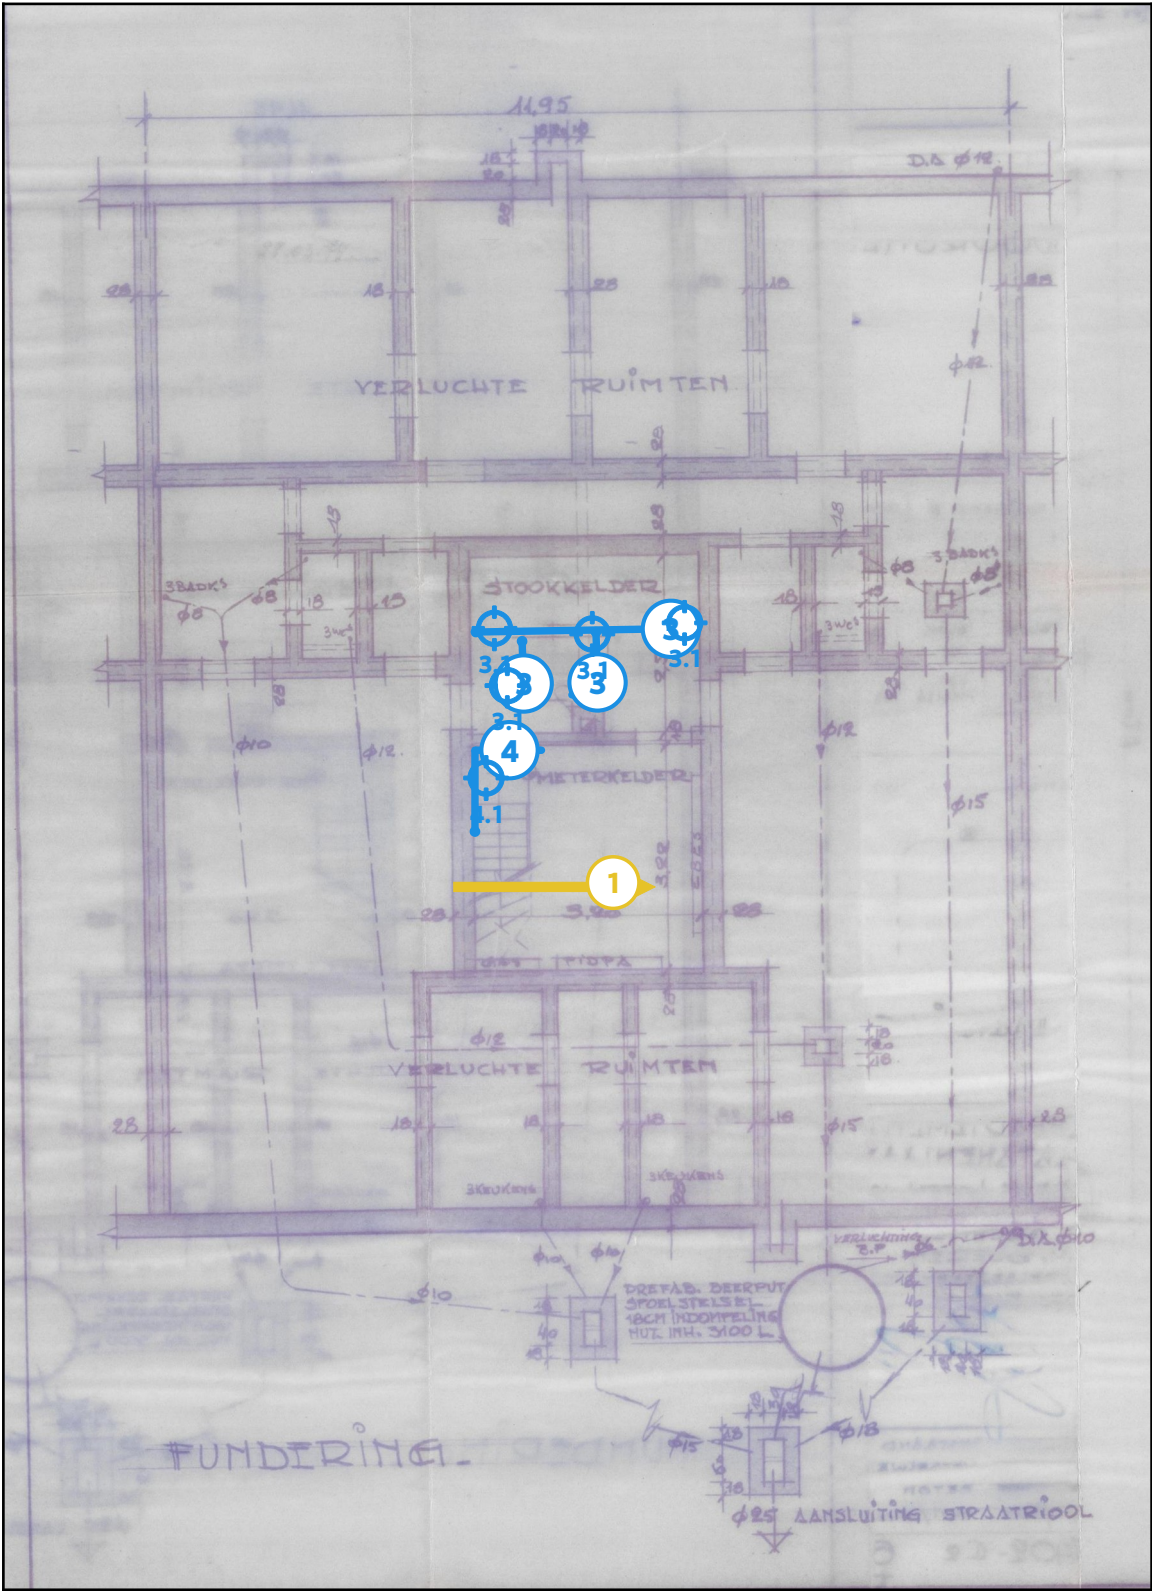
Plan 1.5: - 1 kelder

| 1. Bakelieten omkasting bij meters | Asbestmateriaal | Zorgvuldig beheren |

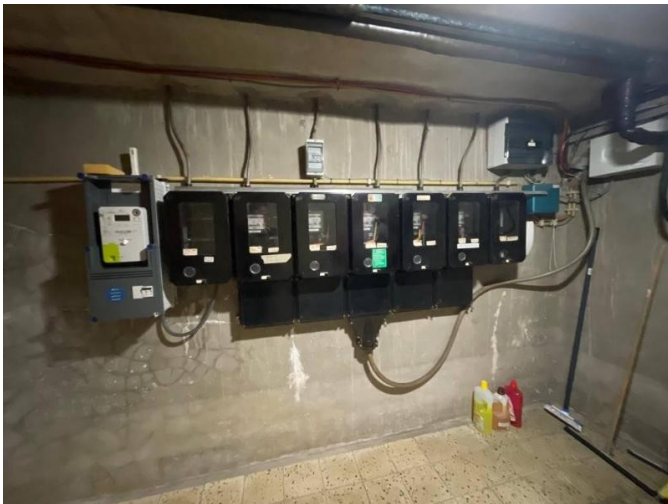
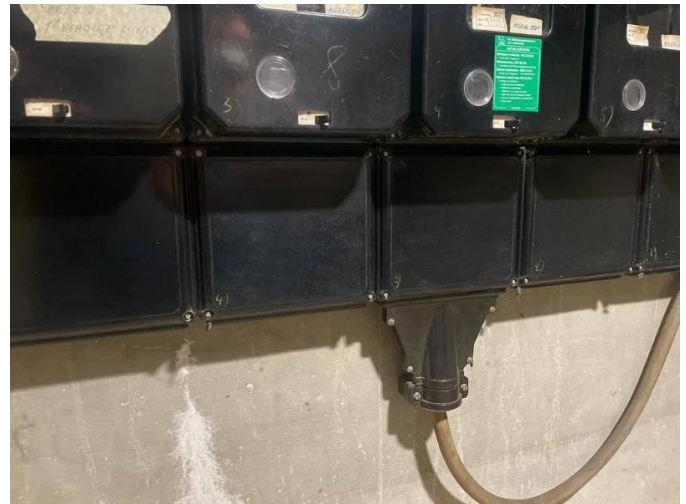
Het asbestmateriaal valt onder de mijlpaal van 2040.

| Eindbeoordeling materiaalrisico | Laag materiaalrisico en/of verlaagde kans op vezelvrijgave |

| Asbestsoort (vezeltype) | Crocidoliet aanwezig |
| Asbestconcentratie | Laag (< 50%) |
| Toestand van het materiaal | Onbeschadigd, niet verweerd |

| Beschrijving | Bakelieten omkasting bij meters |

Zorgvuldig beheren

- Zorg voor een veilig beheer. Vermijd het beschadigen van het asbestmateriaal. Controleer de toestand jaarlijks op wijzigingen.

- Eenvoudige handelingen: mag via doe-het-zelf of door werknemer(s) met opleidingsattest eenvoudige handelingen  
Dit is een hechtgebonden toepassing, en kan in zijn geheel verwijderd worden dmv doe-het-zelf of door een asbestverwijderaar. Losschroeven met traagdraaiend materiaal. De asbesttoepassing in zijn geheel afvoeren, niet breken!

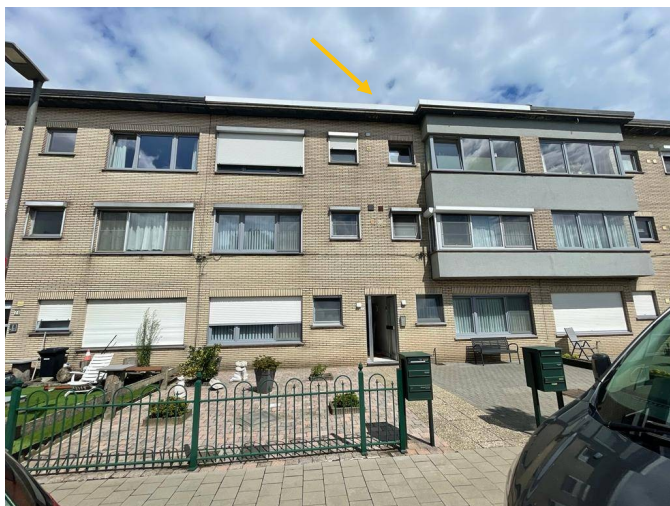
Vrije foto

De roofing kan asbesthoudend zijn of bestaan uit meerdere op elkaar geplaatste roofinglagen, waarbij onderliggende lagen asbesthoudend kunnen zijn.

Dit valt niet vast te stellen zonder destructief te werk te gaan.

Bij eventuele renovatie van het plat dak dient dit verder onderzocht te worden.

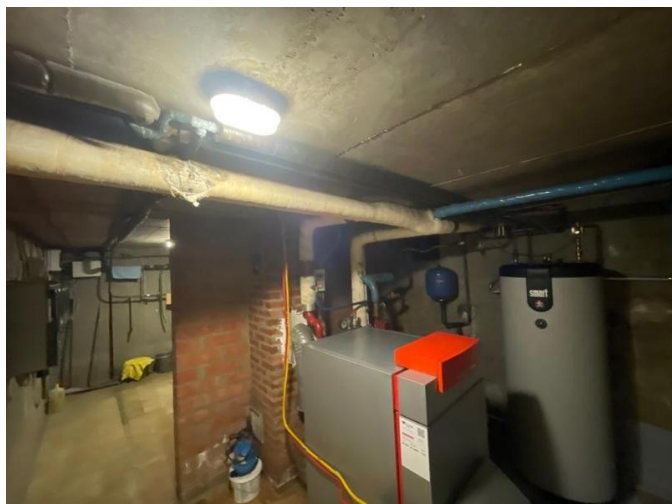
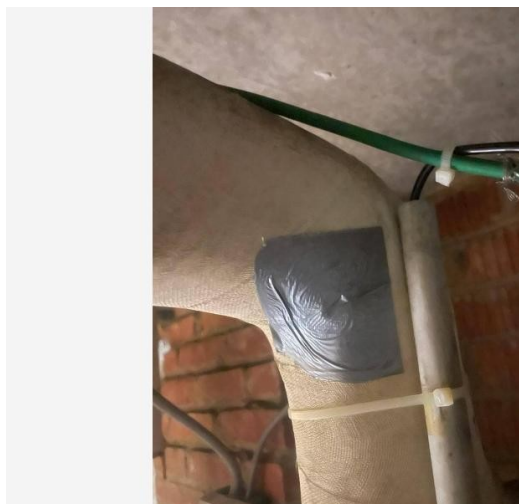
## Fiche 3: Leidingisolatie buizen kelder

Geen asbest

| # | Type | Referentie | Resultaat |
|---|---|---|---|
| 3.1 | Mengmonster | 23080132 | Geen asbest |

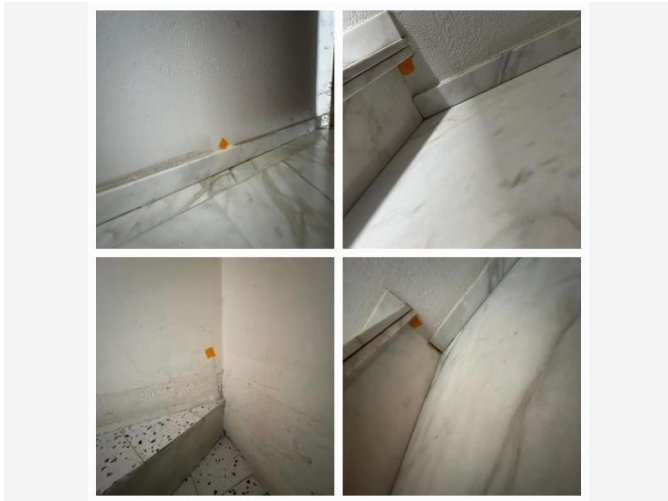
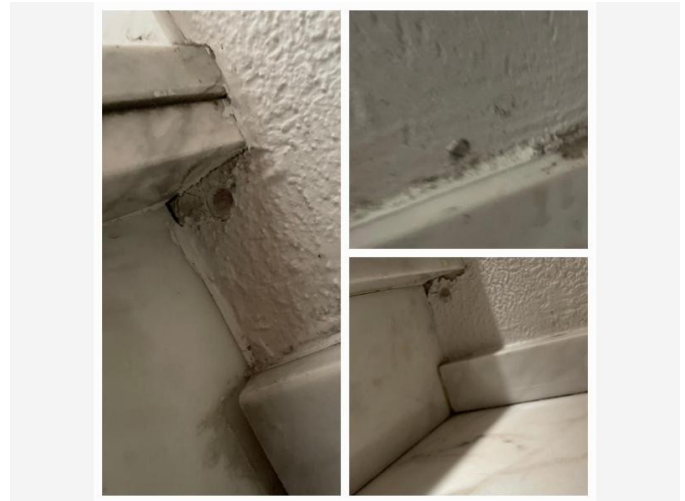
## Fiche 4: Pleisterwerk muren

Geen asbest

| # | Type | Referentie | Resultaat |
|---|---|---|---|
| 4.1 | Mengmonster | 23080130 | Geen asbest |

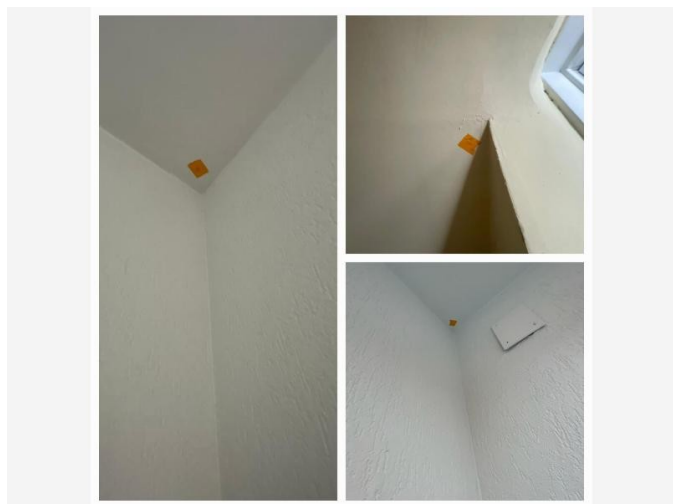
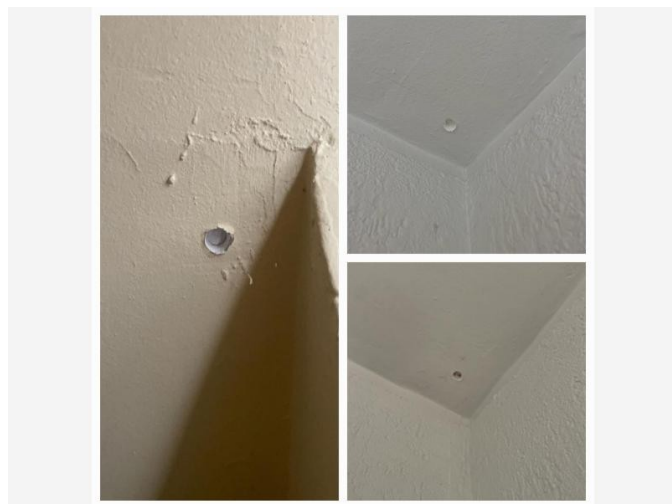
## Fiche 5: Pleisterwerk plafonds

Geen asbest

| # | Type | Referentie | Resultaat |
|---|---|---|---|
| 5.1 | Mengmonster | 23080131 | Geen asbest |
