# Asbestinventarisatetest

Berkenlaan 87, 2950 Kapellen

Attestnummer : **20260928-000502.000**

**Asbestveilig** (maar mogelijk niet asbestvrij)

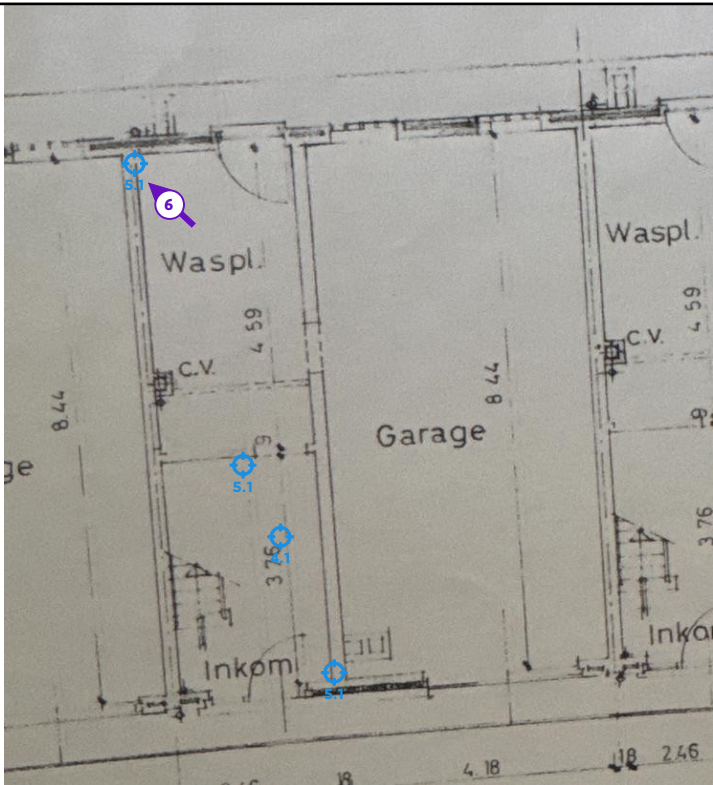
# Plan 1.1: Gelijkvloers

Fiche betreffende onderliggende lagen is geldig over de gehele scope van inspectie.

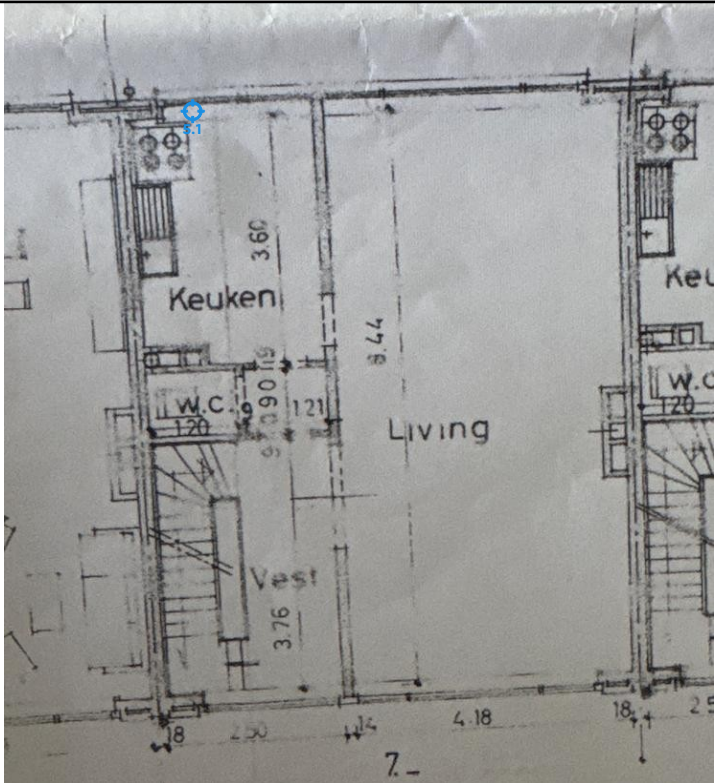
# Plan 1.2: Verdieping 1

Alle binnenmuren bevatten pleisterwerk.  
Alle plafonden buiten de keuken en badkamer bevatten pleisterwerk.

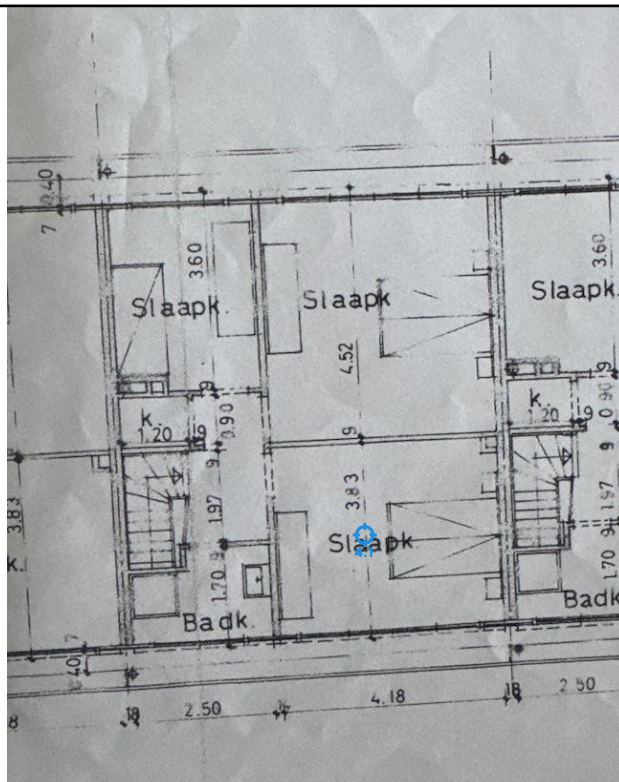
## Plan 1.3: Verdieping 2

Fiche betreffende dakbedekking is geldig over het gehele dak.

Fiche betreffende materialen onder dakbedekking is geldig over het gehele dak.

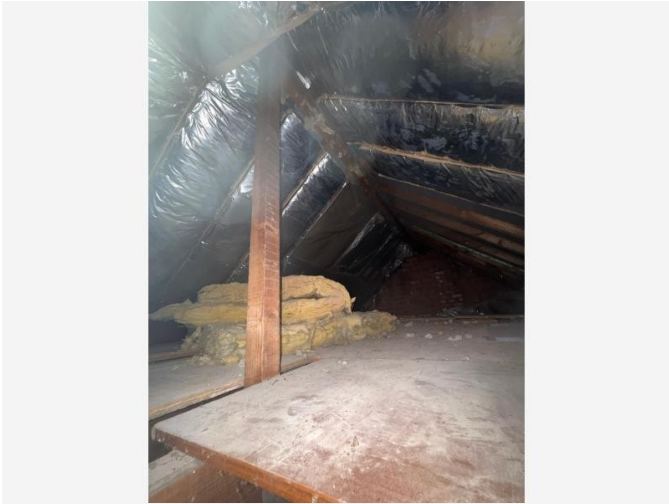
# Fiche 1: Materialen onder dakbedekking - onderdakplaten

### Permanente beperking

**Reden:** Er is geen volledige risicobeoordeling mogelijk

**Uitleg van de asbestdeskundige:** Dakafwerking zorgt ervoor dat de materialen onder de dakbedekking niet zichtbaar zijn.

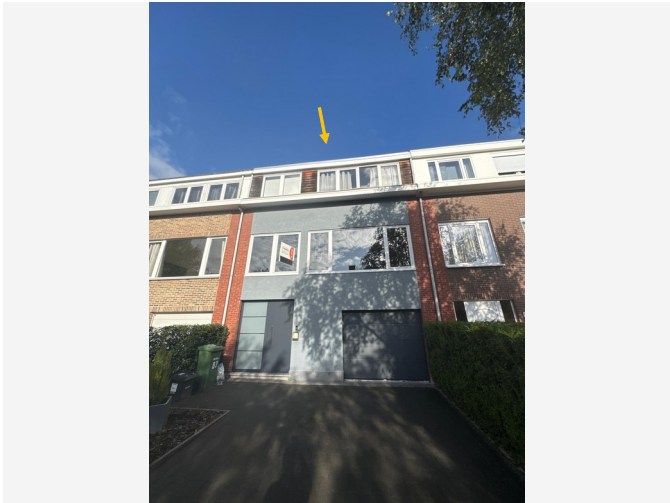
#### Tijdelijke beperking

**Reden:** Het te onderzoeken materiaal situeert zich hoger dan 3,50 m te rekenen vanaf een veilige ondergrond

**Uitleg van de asbestdeskundige:** Dakbedekking bevindt zich op een hoogte groter dan 3,5m van een vaste ondergrond.

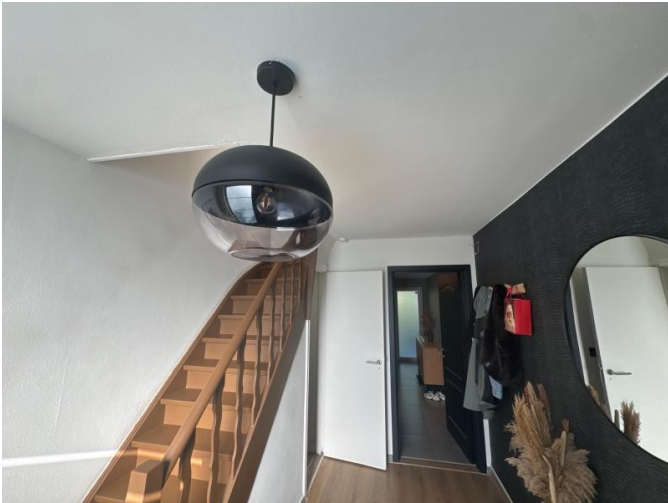
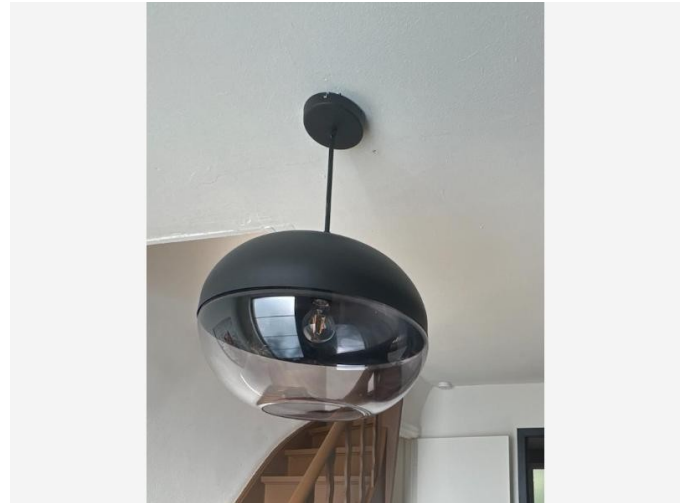
## Fiche 4: Pleisterwerk plafond

Geen asbest

| # | Type | Referentie | Resultaat |
|---|---|---|---|
| 4.1 | Mengmonster | Pleisterwerk plafond | Geen asbest |

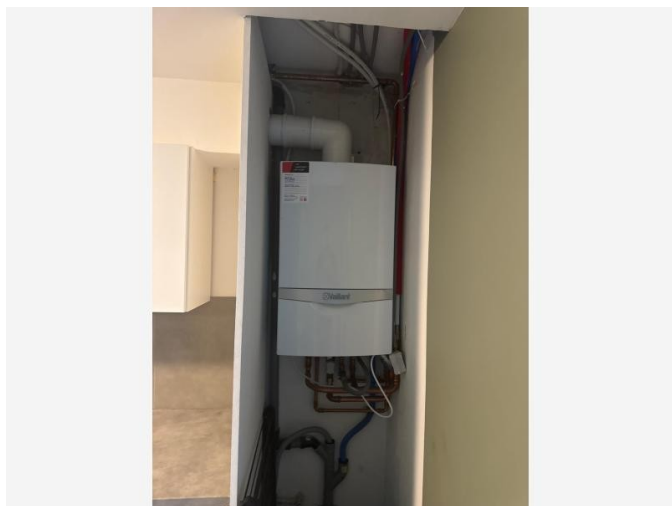
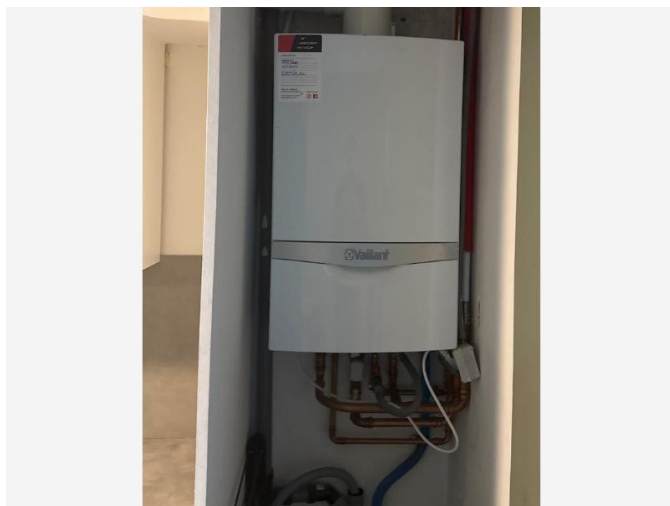
### Fiche 6: Stookinstallatie vernieuwd

| Beschrijving | Notitie | Terug te vinden op plannen |
|---|---|---|
| Fiche 6: Stookinstallatie vernieuwd | De stookinstallatie is vernieuwd. Dit is een vernieuwde Vaillant ketel, echter werd de keuring in kwestie uitgevoerd voor de verandering van het protocol. Dit zorgt ervoor dat er destijds geen foto is genomen van deze installatie. | Plan 1.1: Gelijkvloers |
