Asbestinventarisatetest

Esdoornlaan 8, 2940 Stabroek

Attestnummer : 20230322-000453.000

Uitgegeven op : 22.03.2023

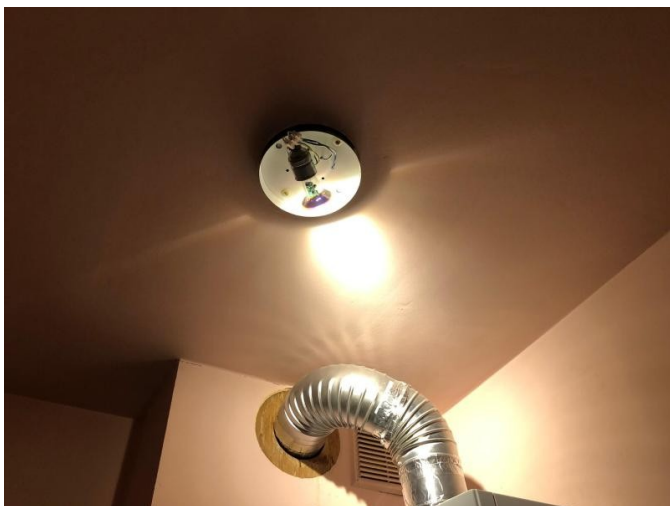
Fiche 2: Pleisterwerk plafond

Geen asbest

#	Type	Referentie	Resultaat
2.1	Mengmonster	1.2	Geen asbest

Beschrijving	Pleisterwerk plafond
Omgeving	Binnen
Primaire drager	Plafond
Bindmiddel van materiaal	Gips - kalk

Gebondenheid op basis van bindmiddel	Niet-hechtgebonden
Hoeveelheid (oppervlakte - dikte - aantal)	• 90,00 m ² - 1,00 cm - 1 stuk
Totaal volume	0,90 m ³
Identificatiemethode	Vaststelling met monstername
Destructieve handeling voor identificatie	Nee
