Asbestinventarisatetest

Lambrechtshoekenlaan 179/5, 2170 Antwerpen

Attestnummer : 20240226-000499.000

Uitgegeven op : 26.02.2024

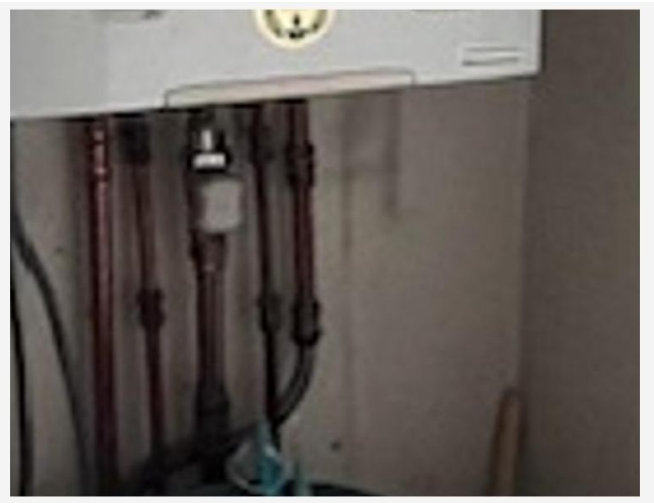
Overzichtsfoto

Geen asbest

#	Type	Referentie	Resultaat
1.1	Mengmonster	1.1	Geen asbest

Beschrijving	Pleisterwerk muren
Omgeving	Binnen
Primaire drager	Binnenwand
Bindmiddel van materiaal	Gips - kalk

Gebondenheid op basis van bindmiddel	Niet-hechtgebonden
Hoeveelheid (oppervlakte - dikte - aantal)	• 300,00 m ² - 1,00 cm - 1 stuk
Totaal volume	3,00 m ³
Identificatiemethode	Vaststelling met monstername
Destructieve handeling voor identificatie	Nee
