Asbestinventarisatetest

Grote Molenweg 62, 2940 Stabroek

Attestnummer : 20240806-000342.000

Uitgegeven op : 06.08.2024

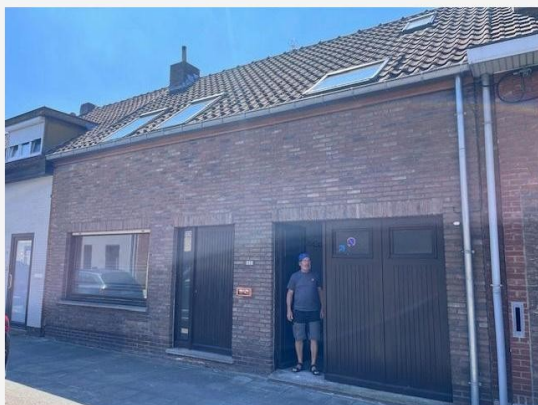
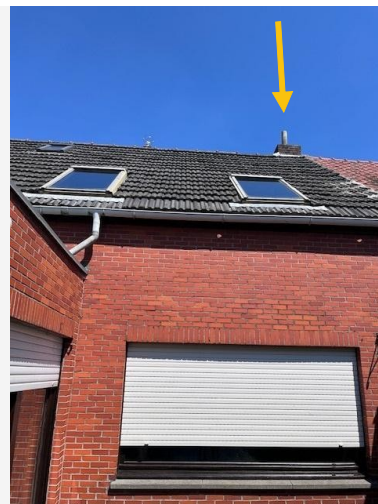
Overzichtsfoto

Detailfoto

Het asbestmateriaal valt onder de mijlpaal van 2034.

Eindbeoordeling materiaalrisico	Laag materiaalrisico en/of verlaagde kans op vezelvrijgave
---------------------------------	--

Gebondenheid	Categorie 1: hechtgebonden in oorsprong
Asbestsoort (vezeltype)	Crocidoliet aanwezig
Asbestconcentratie	Laag (< 50%)
Afschermingsgraad van het gehele materiaal	Geheel of deels vrij aan de buitenlucht
Toestand van het materiaal	Licht beschadigd, licht verweerd. Intact calciumsilicaatmateriaal of categorie III 'gebondenheid'

Beschrijving	Rookgaskanaal
Omgeving	Buiten
Primaire drager	HVAC infrastructuur en uitrusting
Asbestmateriaal	Rookgaskanaal
Bindmiddel van asbestmateriaal	Cement
Gebondenheid op basis van bindmiddel	Hecht
Hoeveelheid (lengte - omtrek - dikte - aantal)	<ul style="list-style-type: none">• 1,00 m - 30,00 cm - 1,00 cm - 1 stuk
Totaal volume	0,003 m ³
Eenvoudig bereikbaar	Ja
Bevestigingswijze	<ul style="list-style-type: none">• Geklemd• Verlijmd, ingegoten, versmeerd
Identificatiemethode	Vaststelling zonder monsternamen
Destructieve handeling voor identificatie	Nee
Opmerking	<p>De hoeveelheid is een beredeneerde schatting, er worden geen rechten verleend aan deze hoeveelheden. De dikte is een schatting die voorkomt uit de monsterplaatsen en is daarom niet altijd representatief.</p> <p>De buis is enkel boven het dak waarneembaar. Waarschijnlijk loopt deze door tot het gelijkvloers.</p>

Verwijderen

- Zorg voor een veilig beheer. Vermijd het beschadigen van het asbestmateriaal. Controleer de toestand jaarlijks op wijzigingen.
- Voer bijkomende staalname(s) uit.

- Eenvoudige handelingen: mag via doe-het-zelf of door werknemer(s) met opleidingsattest eenvoudige handelingen
Dit asbestverdachte rookgaskanaal kan bij renovatiewerken in de originele delen gedemonteerd worden zonder verder te beschadigen. Voer deze correct af.

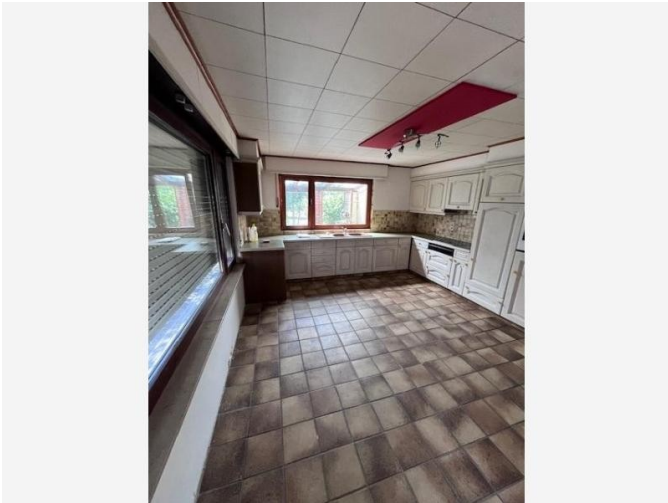
Fiche 5: Pleisterwerk muren

Geen asbest

#	Type	Referentie	Resultaat
5.1	Mengmonster	1.1	Geen asbest

Beschrijving	Pleisterwerk muren
Omgeving	Binnen
Primaire drager	Binnenwand
Bindmiddel van materiaal	Gips - kalk
Gebondenheid op basis van bindmiddel	Niet-hechtgebonden
Hoeveelheid (oppervlakte - dikte - aantal)	• 200,00 m ² - 1,00 cm - 1 stuk
Totaal volume	2,00 m ³
Identificatiemethode	Vaststelling met monsternamen
Destructieve handeling voor identificatie	Nee
Opmerking	De hoeveelheid is een berekende schatting, er worden geen rechten verleend aan deze hoeveelheden. De dikte is een schatting die voorkomt uit de monsterplaatsen en is daarom niet altijd representatief.
