# Asbestinventarisatetest

Walenhoek 92, 2040 Antwerpen

Attestnummer : 20240801-000232.000

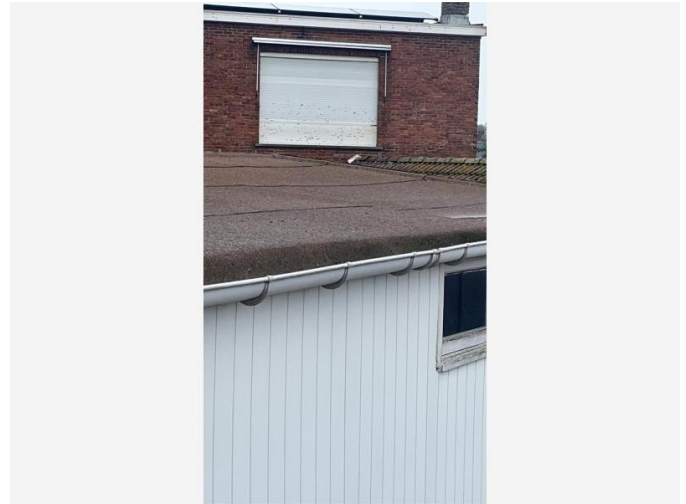
Overzichtsfoto

Detailfoto

Het asbestmateriaal valt onder de mijlpaal van 2040.

Eindbeoordeling materiaalrisico	Laag materiaalrisico en/of verlaagde kans op vezelvrijgave
---------------------------------	--

Gebondenheid	Categorie 1: hechtgebonden in oorsprong
Asbestsoort (vezeltype)	Crocidoliet aanwezig
Asbestconcentratie	Laag (< 50%)
Afschermingsgraad van het gehele materiaal	Geheel of deels vrij aan de buitenlucht
Toestand van het materiaal	Onbeschadigd, niet verweerd

Beschrijving	Roofing
Omgeving	Buiten
Primaire drager	Plat dak
Asbestmateriaal	Dak- en gevelbekleding - Roofing
Bindmiddel van asbestmateriaal	Bitumen (roofing, teer, asfalt)
Gebondenheid op basis van bindmiddel	Hecht
Hoeveelheid (oppervlakte - aantal)	<ul style="list-style-type: none"><li>• 30,00 m<sup>2</sup> - 1 stuk</li></ul>
Totale oppervlakte	30,00 m <sup>2</sup>
Eenvoudig bereikbaar	Ja
Bevestigingswijze	<ul style="list-style-type: none"><li>• Verlijmd, ingegoten, versmeerd</li></ul>
Identificatiemethode	Vaststelling zonder monstername Motivatie: Groot risico op structurele gevolgschade (lekschade, werking installatie,...)
Destructieve handeling voor identificatie	Nee
Opmerking	Hoeveelheden zijn slechts een ruwe schatting en mogen niet gebruikt worden voor de opmaak van verwijderingsoffertes.

Zorgvuldig beheren

- Zorg voor een veilig beheer. Vermijd het beschadigen van het asbestmateriaal. Controleer de toestand jaarlijks op wijzigingen.
- Zorg voor een veilig beheer en verwijder dit asbestmateriaal wanneer het bij werken eenvoudig bereikbaar wordt. Controleer de toestand jaarlijks op wijzigingen.
- Voer bijkomende staalname(s) uit.

- Eenvoudige handelingen: mag via doe-het-zelf of door werknemer(s) met opleidingsattest eenvoudige handelingen  
Indien de verwijdering niet kan gebeuren zonder verdere beschadiging dient dit te gebeuren door een erkend verwijderaar.

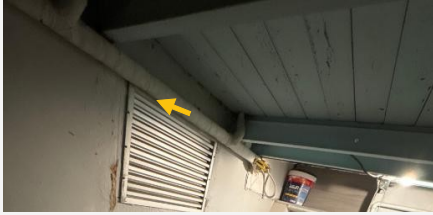
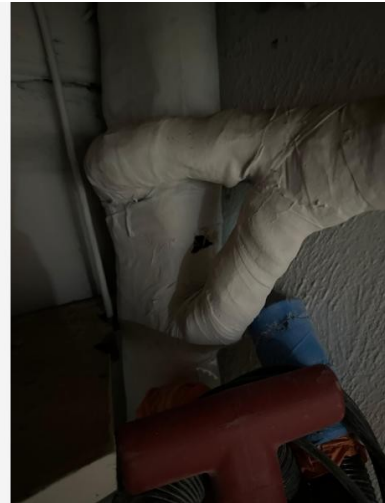
## Fiche 3: MM01 Leidingisolatie

Overzichtsfoto

Detailfoto

Geen asbest

#	Type	Referentie	Resultaat
3.1	Mengmonster	MM01 Leidingisolatie	Geen asbest

Beschrijving	MM01 Leidingisolatie
Omgeving	Binnen
Primaire drager	Ruimteverwarming
Bindmiddel van materiaal	Gips - kalk
Gebondenheid op basis van bindmiddel	Niet-hechtgebonden
Hoeveelheid (lengte - omtrek - dikte - aantal)	<ul style="list-style-type: none"><li>• 3,00 m - 30,00 cm - 1,00 cm - 1 stuk</li></ul>
Totaal volume	0,009 m <sup>3</sup>
Identificatiemethode	Vaststelling met monstername
Destructieve handeling voor identificatie	Nee
Opmerking	Hoeveelheden zijn slechts een ruwe schatting en mogen niet gebruikt worden voor de opmaak van verwijderingsoffertes.
