# Asbestinventarisatetest

Catershoflaan 78/1, 2170 Antwerpen

Attestnummer : **20250320-000349.000**

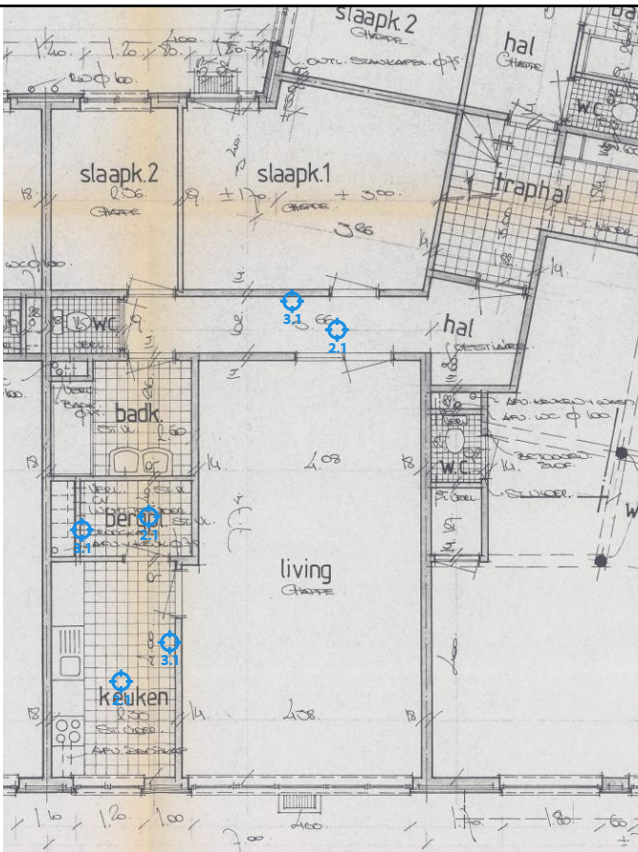
# Plan 1.1: Plan

Binnenmuren bevatten pleisterwerk.  
Fiche betreffende onderliggende lagen is geldig over de gehele scope van inspectie.  
Plafonden bevatten pleisterwerk.

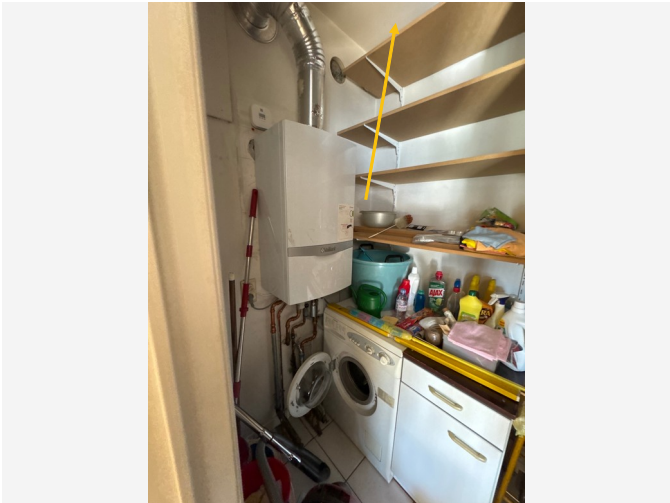
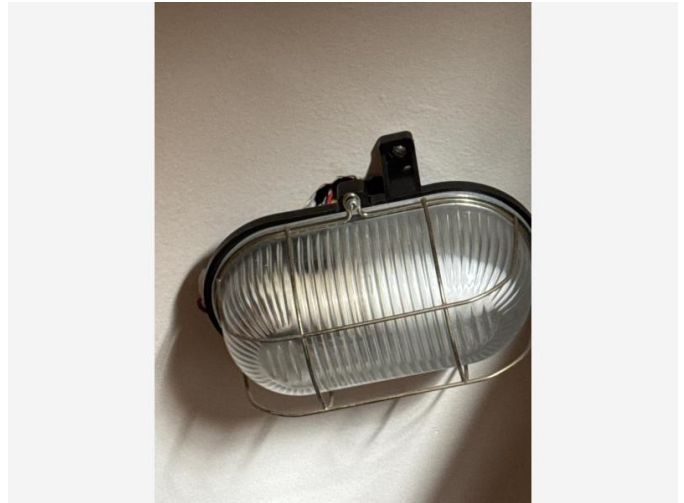
## Fiche 2: Pleisterwerk plafond

Overzichtsfoto

Detailfoto

Geen asbest

| # | Type | Referentie | Resultaat |
|---|---|---|---|
| 2.1 | Mengmonster | MM02 Pleisterwerk plafond | Geen asbest |

| Opmerking | Plafonden bevatten pleisterwerk. |

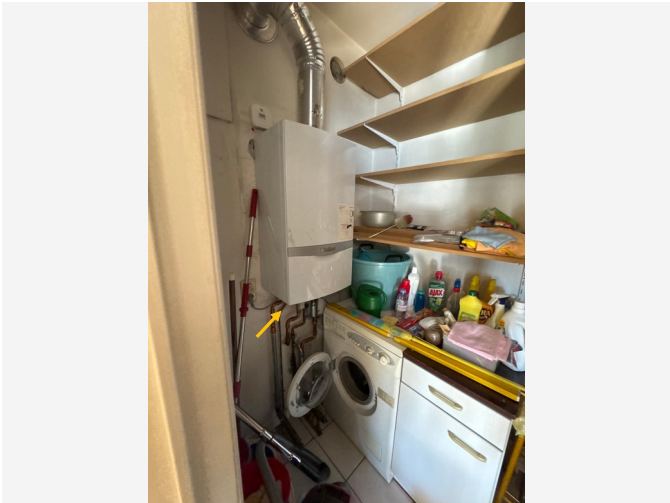
## Fiche 3: Pleisterwerk muur

Overzichtsfoto

Detailfoto

Geen asbest

| # | Type | Referentie | Resultaat |
|---|---|---|---|
| 3.1 | Mengmonster | MM01 Pleisterwerk muur | Geen asbest |

| Opmerking | Binnenmuren bevatten pleisterwerk. |
