# Asbestinventarisatetest

Conterscherp 34, 2040 Antwerpen

Attestnummer : 20250401-000310.000

**Niet-asbestveilig**

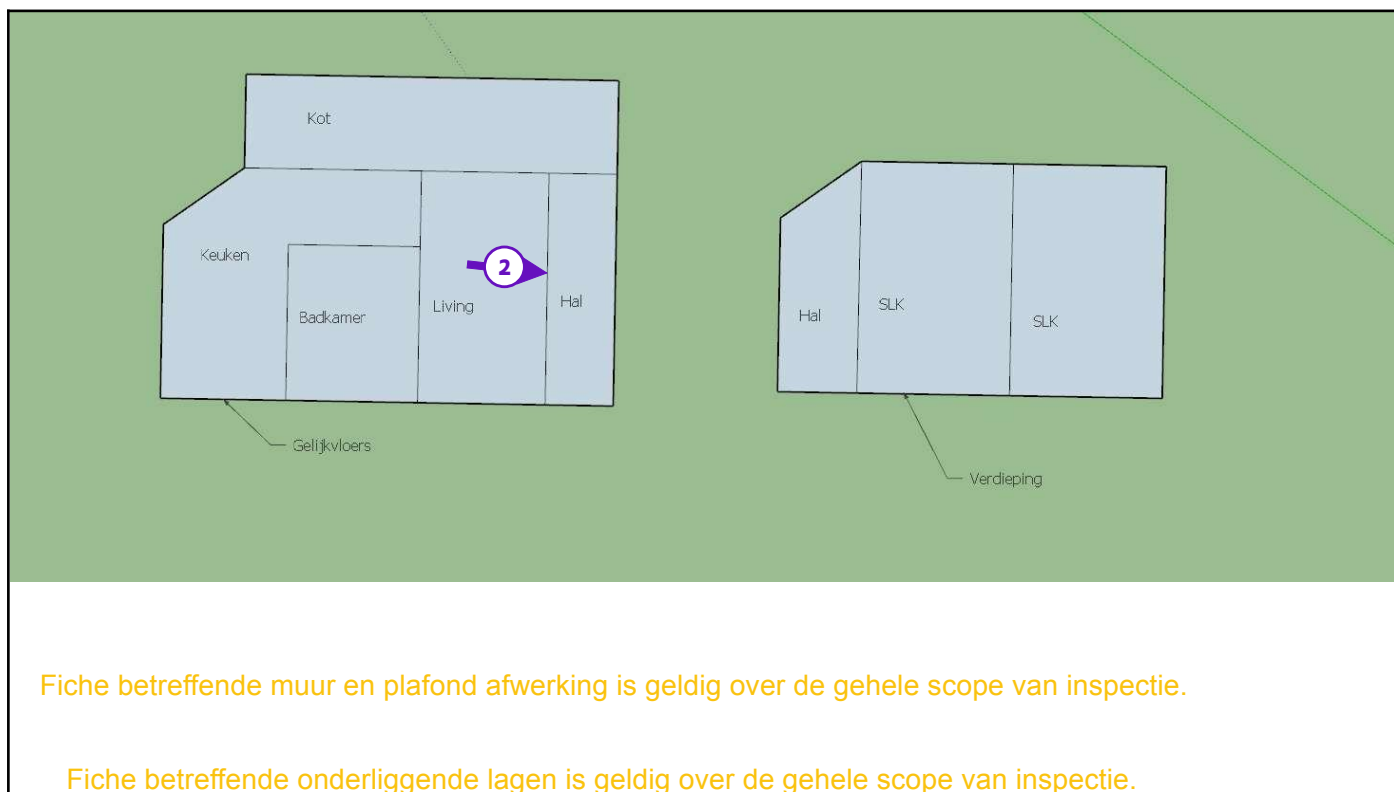
## Plan 1.1: Plan

| Beschrijving | Type | Actie |
|---|---|---|
| 2. Binnenkant schouw | Beperking | - |
| 3. Muur en plafond afwerking | Advies | - |
| 4. Onderliggende lagen - vloeren - plafonden - tegels | Advies | - |

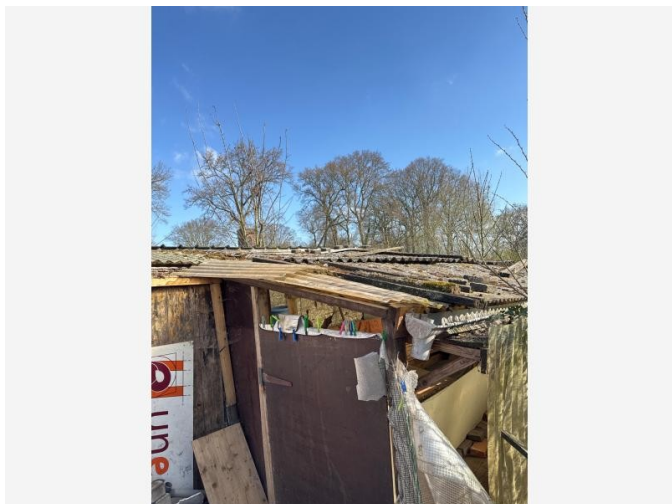
| Fiche 1: Golfplaten..... | 15 |

Overzichtsfoto

Detailfoto

| Eindbeoordeling materiaalrisico | Hoog materiaalrisico en/of hoge kans op vezelvrijgave |

| Asbestsoort (vezeltype) | Crocidoliet aanwezig |
| Toestand van het materiaal | Matig beschadigd, matig verweerd |

| Beschrijving | Golfplaten |
| Asbestmateriaal | Dak- en gevelbekleding - Golfplaat |
| Hoeveelheid (oppervlakte - aantal) | <ul style="list-style-type: none"><li>• 4,00 m<sup>2</sup> - 1 stuk</li></ul> |

**Dringend verwijderen**

- Zorg voor een veilig beheer. Vermijd het beschadigen van het asbestmateriaal. Controleer de toestand jaarlijks op wijzigingen.
- Hemelwater dat afspoelt van asbestcement daken of gevels kan asbestdeeltjes bevatten. Gebruik het enkel voor gesloten circuits (bv. spoelen toiletten). Reinig na het vervangen van het dak of de gevel de dakgoten en regenwaterput of -ton om asbesthoudend sediment of slib te verwijderen

- Eenvoudige handelingen: mag via doe-het-zelf of door werknemer(s) met opleidingsattest eenvoudige handelingen  
De toepassing kan in zijn geheel verwijderd worden zonder verdere beschadiging door een werknemer met opleidingsattest eenvoudige handelingen.
