# Asbestinventarisatetest

Essenhoutstraat 12, 2950 Kapellen

Attestnummer : 20230129-000190.001

Uitgegeven op : 03.02.2023

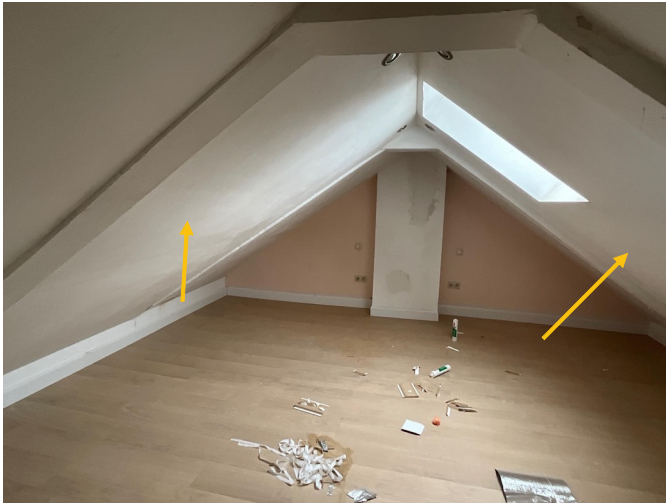
Situeringsfoto

**Reden:** Er is geen volledige risicobeoordeling mogelijk

**Uitleg van de asbestdeskundige:** Onderdak niet traceerbaar.

| (Asbest)materiaal | Dak- en gevelbekleding - Plaat |
| Karakterisatie | Asbest (verdacht) |
| Primaire drager | Schuin dak |

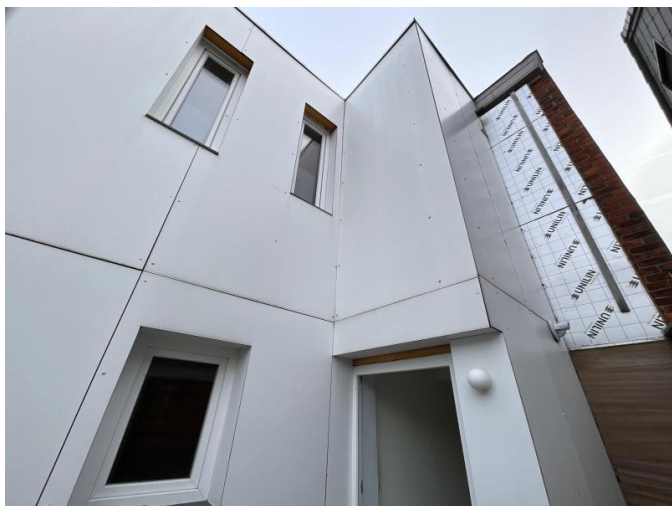
Situeringfoto

**Reden:** Er is geen volledige risicobeoordeling mogelijk

**Uitleg van de asbestdeskundige:** Inhoud achter gevelbekleding niet traceerbaar.

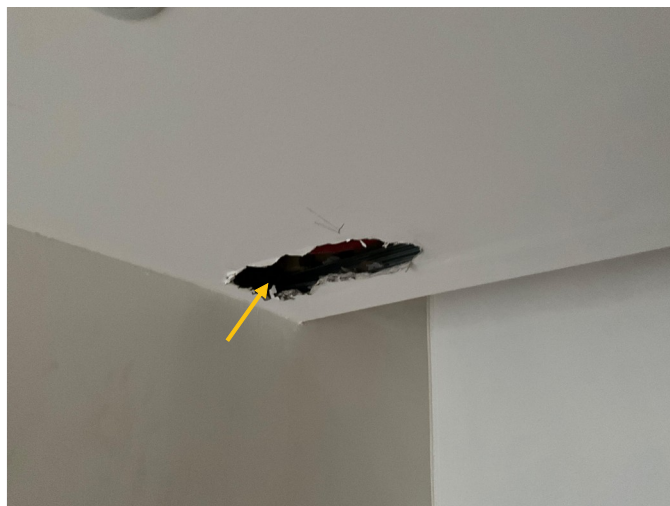
## Fiche 3: Plafond

Geen asbest

| # | Type | Referentie | Resultaat |
|---|---|---|---|
| 3.1 | Mengmonster | 2 | Geen asbest |

| Bindmiddel van materiaal | Gips - kalk |

| Hoeveelheid (oppervlakte - dikte - aantal) | <ul style="list-style-type: none"> <li>• 105,00 m<sup>2</sup> - 1,00 cm - 1 stuk</li> </ul> |

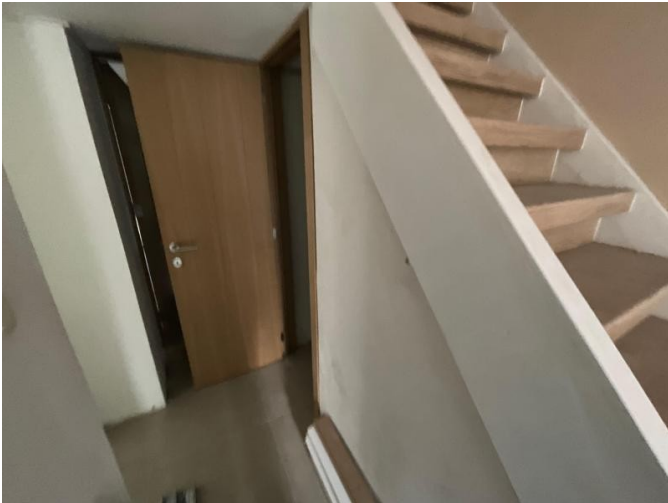
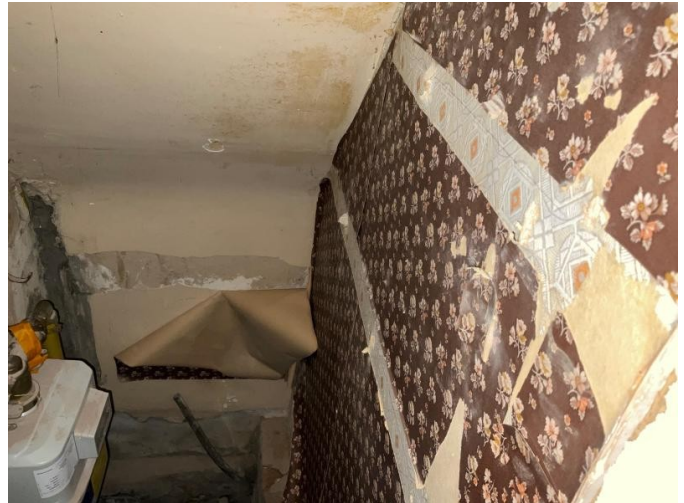
## Fiche 4: Pleisterwerken

Geen asbest

| # | Type | Referentie | Resultaat |
|---|---|---|---|
| 4.1 | Mengmonster | 1 | Geen asbest |

| <b>Bindmiddel van materiaal</b> | Gips - kalk |
| <b>Hoeveelheid (oppervlakte - dikte - aantal)</b> | <ul style="list-style-type: none"> <li>• 150,00 m<sup>2</sup> - 1,00 cm - 1 stuk</li> </ul> |
