# Asbestinventarisatetest

Grote Stoppelbergen 10, 2040 Antwerpen

Attestnummer : **20250124-000201.000**

**Asbestveilig** (maar mogelijk niet asbestvrij)

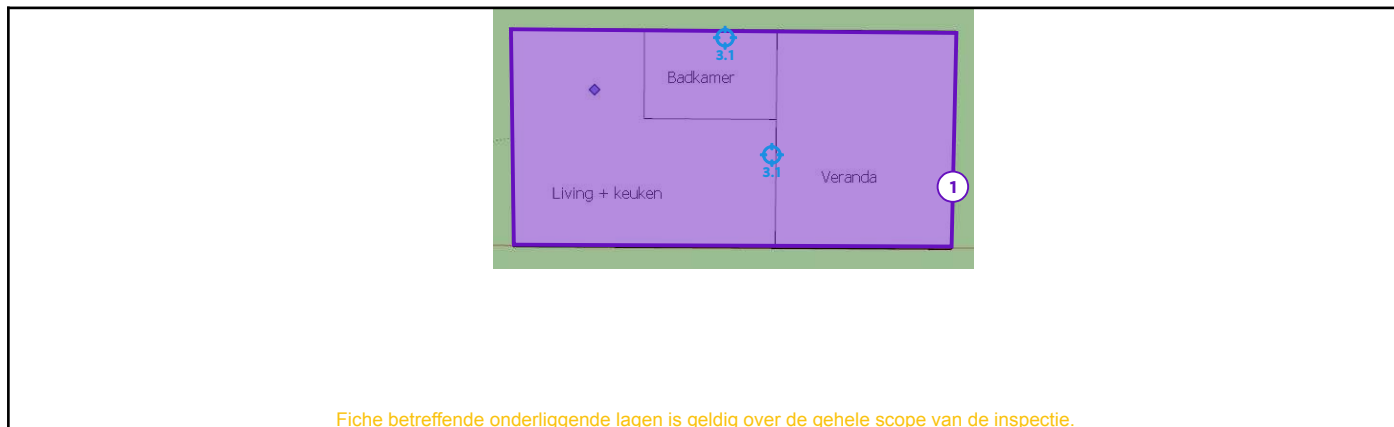
## Plan 1.1: Plan

| Beschrijving | Type | Actie |
|---|---|---|
| 1. plafond afwerking | Advies | - |
| 2. Onderliggende lagen - vloeren - plafonden - tegels | Advies | - |
| 3. Pleisterwerk muur | Geen asbest | - |
| 3.1 Code: MM01 Pleisterwerk muur | Mengmonster | - |
