# Asbestinventarisatetest

Plasstraat 13/VER1, 2940 Stabroek

Attestnummer : **20230811-000014.000**

Uitgegeven op : **11.08.2023**

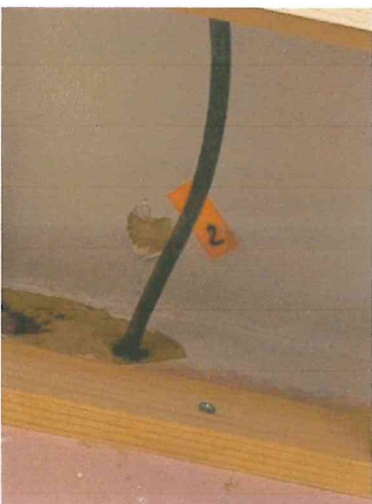
# Fiche 1: Pleisterwerken - plafond

Geen asbest

| # | Type | Referentie | Resultaat |
|---|---|---|---|
| 1.1 | Mengmonster | PLA-2-PL-PLAFOND | Geen asbest |

| Beschrijving | Pleisterwerken - plafond |
| Bindmiddel van materiaal | Gips - kalk |

| Hoeveelheid (oppervlakte - dikte - aantal) | • 82,00 m <sup>2</sup> - 1,00 cm - 1 stuk |

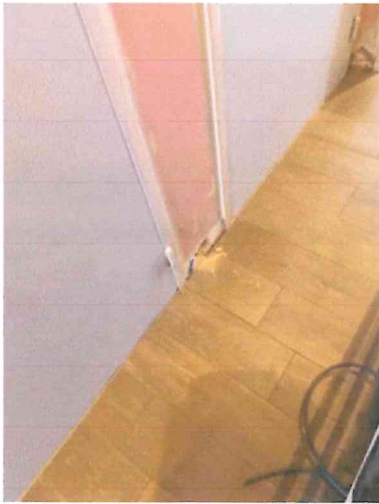
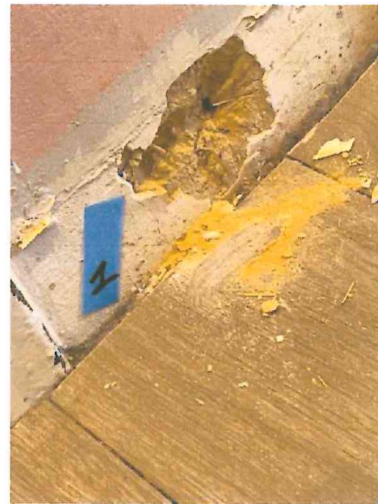
## Fiche 2: Pleisterwerken muren

Geen asbest

| # | Type | Referentie | Resultaat |
|---|---|---|---|
| 2.1 | Mengmonster | PLA-1-PL-MUUR | Geen asbest |

| Beschrijving | Pleisterwerken muren |
| Bindmiddel van materiaal | Gips - kalk |

| Hoeveelheid (oppervlakte - dikte - aantal) | • 160,00 m <sup>2</sup> - 1,00 cm - 1 stuk |
