# Asbestinventarisatetest

Sint-Jansstraat 86, 2910 Essen

Attestnummer : 20230926-000482.000

Uitgegeven op : 26.09.2023

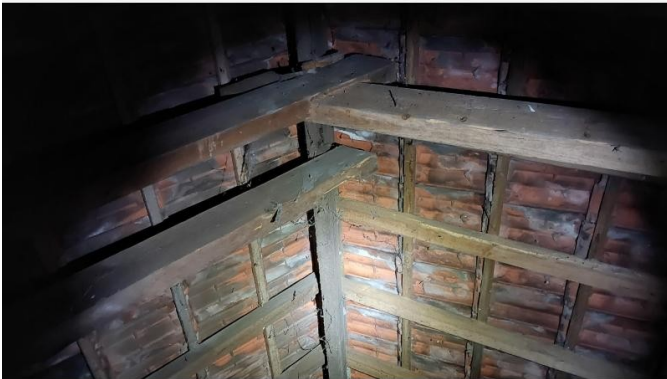
| Fiche 3: Hellend dak hoofdgebouw..... | 19 |

Vrije foto

Geen onderdakplaten aanwezig

| Identificatiemethode | Vaststelling & expertise (niet-asbestverdacht) |
| Primaire drager | Schuin dak |

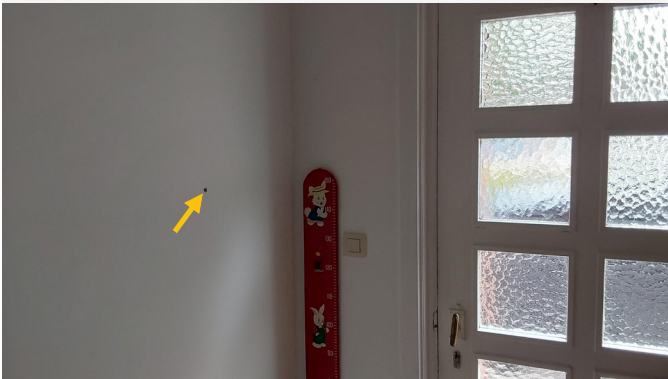
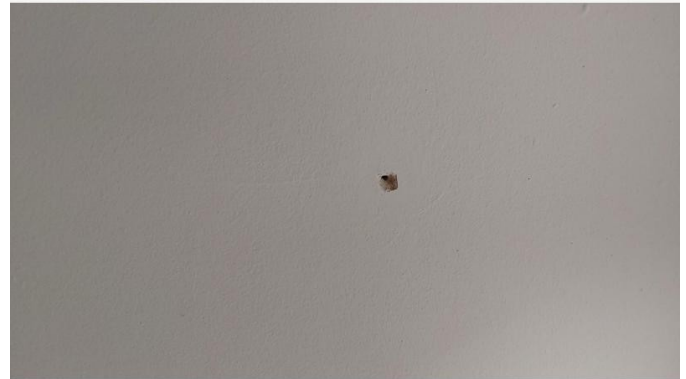
## Fiche 4: Pleister wanden

Overzichtsfoto

Detailfoto

Geen asbest

| # | Type | Referentie | Resultaat |
|---|---|---|---|
| 4.1 | Puntmonster | MM01 | Geen asbest |

| Beschrijving | Pleister wanden |
