# Asbestinventarisatetest

du Boislei 74, 2930 Brasschaat

Attestnummer : **20250524-000166.000**

Uitgegeven op : **24.05.2025**

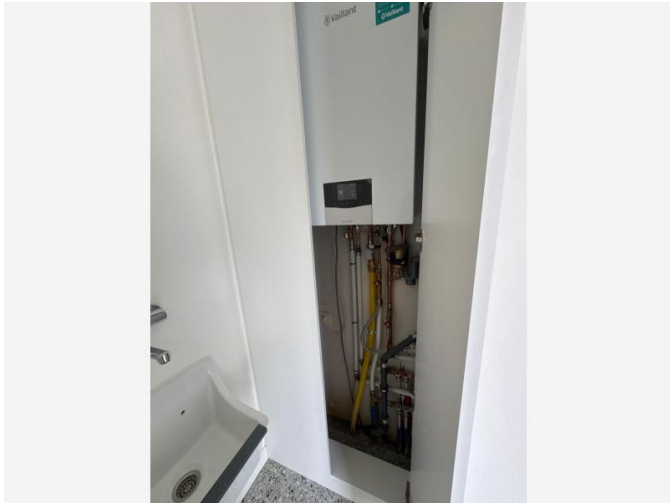
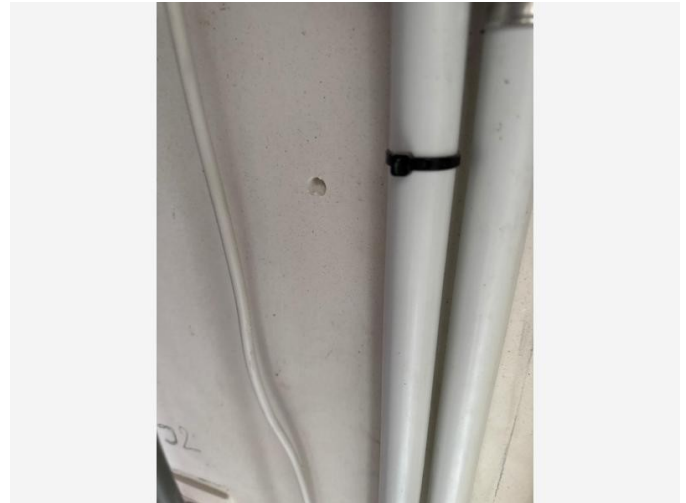
## Fiche 2: Pleisterwerk muur

Geen asbest

Overzichtsfoto

Detailfoto

| Opmerking | Binnenmuren bevatten pleisterwerk. |
