# Asbestinventarisatetest

Zandvlietse Dorpstraat 22, 2040 Antwerpen

Attestnummer : **20250731-000336.000**

## Zone 1: Hoofdgebouw

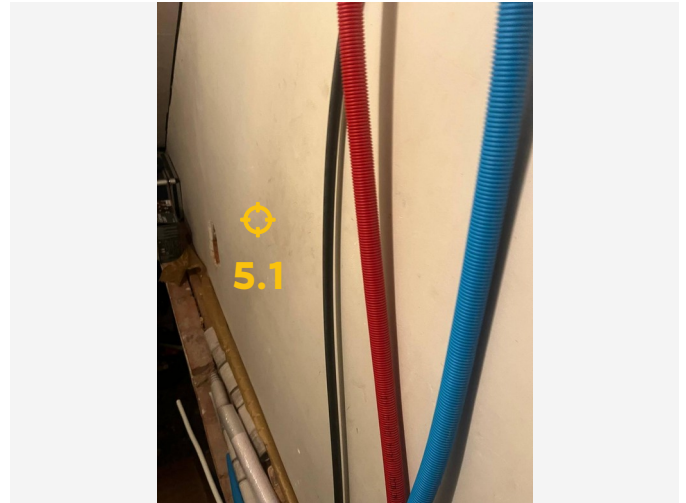
## Fiche 5: Pleisterwerk muur

Geen asbest

| # | Type | Referentie | Resultaat |
|---|---|---|---|
| 5.1 | Mengmonster | MM01 Pleisterwerk muur | Geen asbest |

| Beschrijving | Pleisterwerk muur |
| Bindmiddel van materiaal | Gips - kalk |
| Opmerking | Binnenmuren bevatten pleisterwerk. |
