# Asbestinventarisatetest

Kleine Molenweg 140, 2940 Stabroek

Attestnummer : 20250925-000329.000

**Asbestveilig** (maar mogelijk niet asbestvrij)

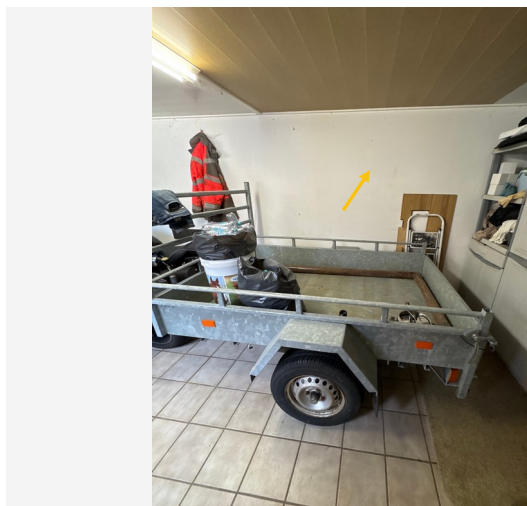
## Fiche 3: Pleisterwerk muur

Geen asbest

Overzichtsfoto

Detailfoto

| # | Type | Referentie | Resultaat |
|---|---|---|---|
| 3.1 | Mengmonster | MM01 Pleisterwerk muur | Geen asbest |

| Beschrijving | Pleisterwerk muur |
| Bindmiddel van materiaal | Gips - kalk |
| Gebondenheid op basis van bindmiddel | Niet-hechtgebonden |
| Hoeveelheid (oppervlakte - dikte - aantal) | • 100,00 m <sup>2</sup> - 0,50 cm - 1 stuk |
| Opmerking | Binnenmuren bevatten pleisterwerk. |
