# Asbestinventarisatetest

Berkenlaan 99/VER1, 2940 Stabroek

Attestnummer : 20240913-000316.000

**Asbestveilig**

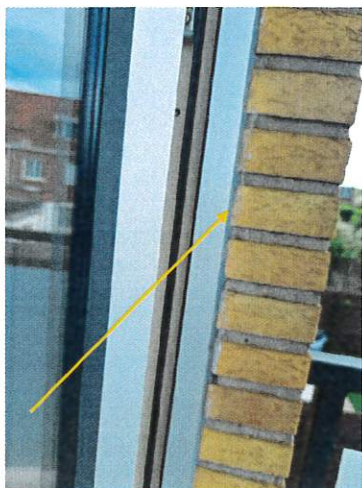
## Fiche 2: Afkitting schrijnwerk

De afkitting van het schrijnwerk bestaat uit siliconen. Dit is niet asbestverdacht.

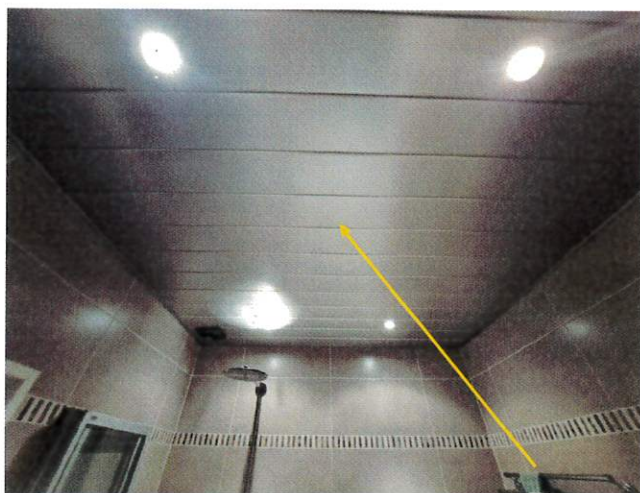
## Fiche 3: Afwerking plafonds

De aangeduide plafonds zijn afgewerkt met niet-asbestverdachte materialen. Er bestaat echter de mogelijkheid dat er zich achter de valse plafonds nog asbestverdachte toepassingen bevinden. Dit kan niet op een niet-destructieve manier worden onderzocht, en daarom wordt bij renovatie- of sloopwerken aanbevolen om dit te laten onderzoeken.

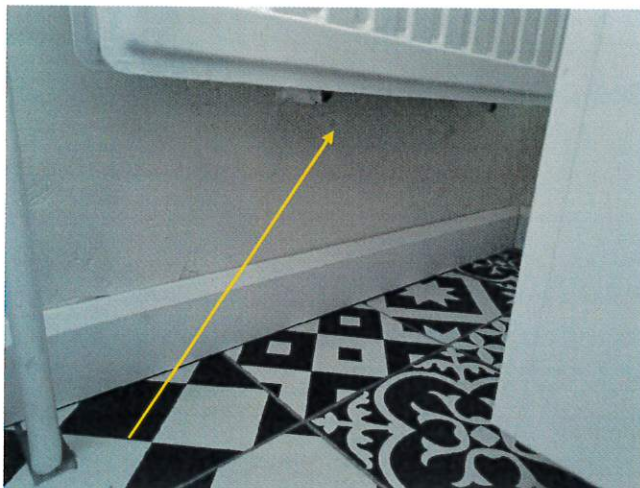
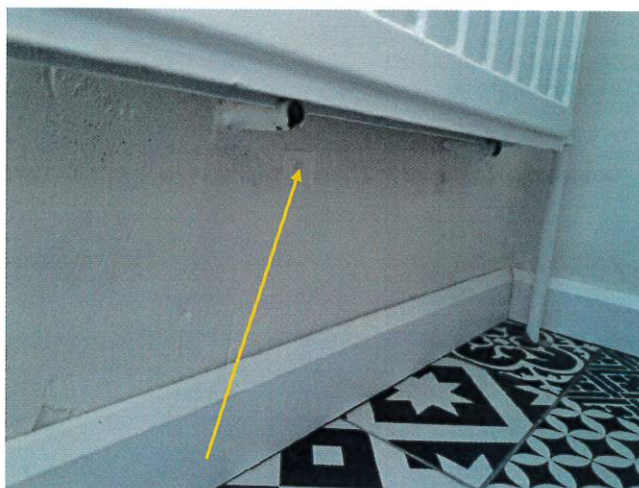
## Fiche 4: Pleisterwerk muur

Geen asbest

| # | Type | Referentie | Resultaat |
|---|---|---|---|
| 4.1 | Mengmonster | Id 1 | Geen asbest |

| Beschrijving | Pleisterwerk muur |
| Hoeveelheid (oppervlakte - dikte - aantal) | • 250,00 m <sup>2</sup> - 1,00 cm - 1 stuk |
