# Asbestinventarisatetest

Antwerpsebaan 330, 2040 Antwerpen

Attestnummer : 20251106-000117.000

Uitgegeven op : 06.11.2025

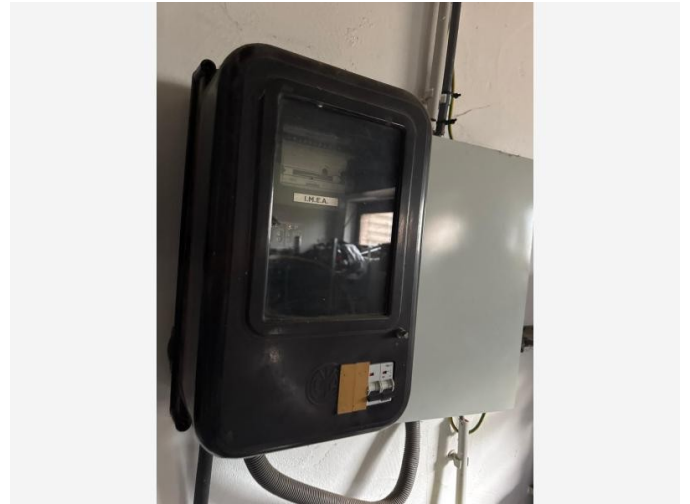
Overzichtsfoto

Detailfoto

Het asbestmateriaal valt onder de mijlpaal van 2040.

| Eindbeoordeling materiaalrisico | Laag materiaalrisico en/of verlaagde kans op vezelvrijgave |

| Asbestsoort (vezeltype) | Crocidoliet aanwezig |
| Toestand van het materiaal | Onbeschadigd, niet verweerd |

| Beschrijving | Bakelieten elementen |
| Asbestmateriaal | Plaat, paneel, tablet - Type Bakeliet |

- Zorg voor een veilig beheer. Vermijd het beschadigen van het asbestmateriaal. Controleer de toestand jaarlijks op wijzigingen.
- Voer bijkomende staalname(s) uit.

- Eenvoudige handelingen: mag via doe-het-zelf of door werknemer(s) met opleidingsattest eenvoudige handelingen  
De toepassing kan in zijn geheel verwijderd worden zonder verdere beschadiging. Echter is de toepassing eigendom van Fluvius en mag dit bijgevolg niet verwijderd worden.

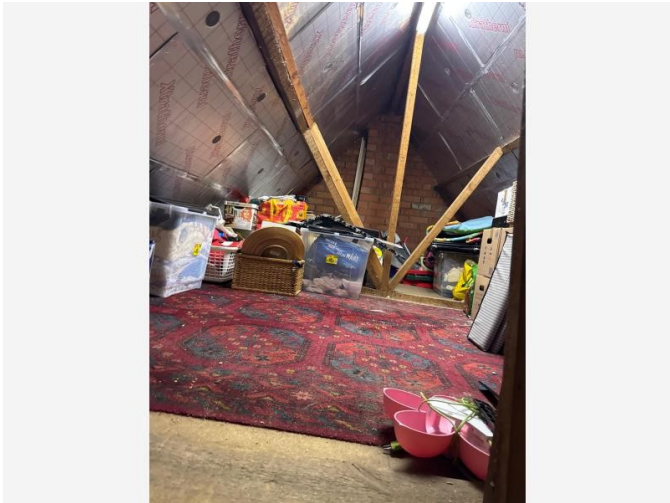
*Situeringsfoto*

**Reden:** Er is geen volledige risicobeoordeling mogelijk

**Uitleg van de asbestdeskundige:** Dakafwerking zorgt ervoor dat de materialen onder de dakbedekking niet zichtbaar zijn.
