# Asbestinventarisatetest

Berendrechtsvoetpad 31, 2040 Antwerpen

Attestnummer : 20251112-000184.000

Uitgegeven op : 12.11.2025

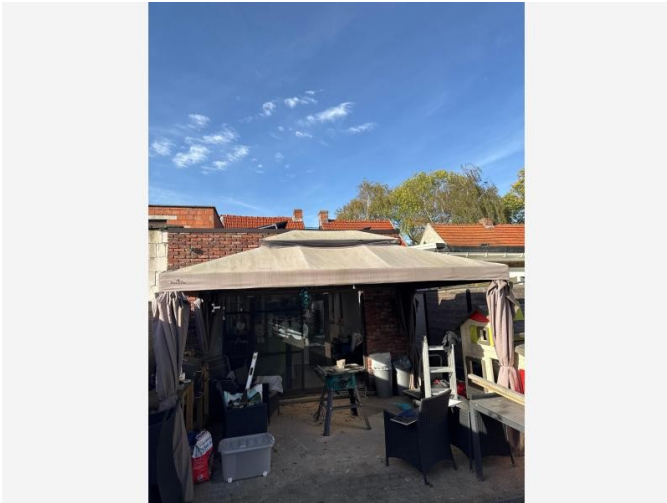
*Situeringsfoto*

### Uitgesloten van inspectie

**Bouwjaar:** 2002

*Constructies gebouwd vanaf 2001 moeten niet onderzocht worden*

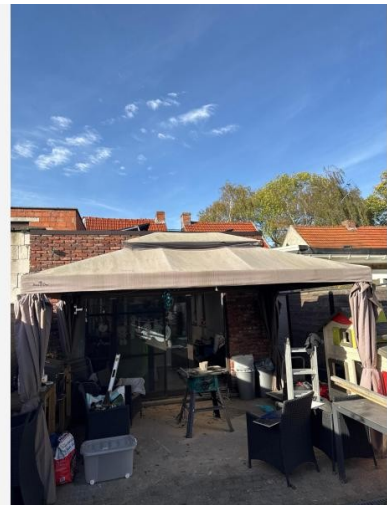
*Detailfoto*

| Beschrijving | Notitie | Terug te vinden op plannen |
|---|---|---|
| Fiche 4: Dakbedekking | Gehele achterbouw is vergund in 2002, bijgevolg is dit niet asbesthoudend. | - |
