# Asbestinventarisatetest

Parklaan 15/VER2, 2940 Stabroek

Attestnummer : 20231106-000203.000

Uitgegeven op : 06.11.2023

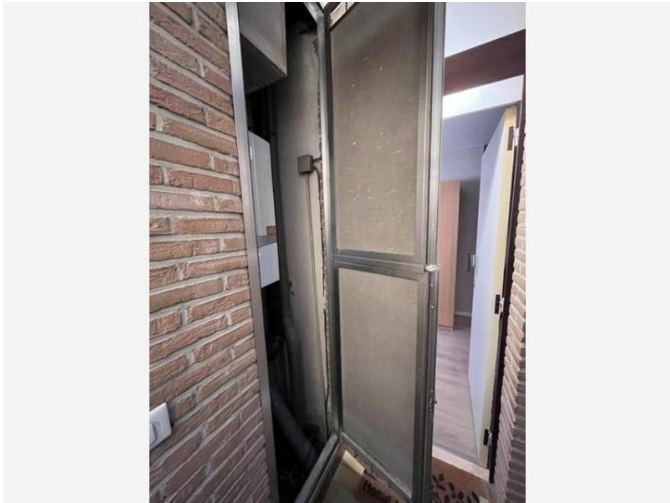
Vrije foto

De ruimte voor de CV ketel (in de gemeenschappelijke delen in de gang) is afgeschermd door middel van een glasal paneel. Glasal is een bekende asbesttoepassing.

| (Asbest)materiaal | Plaat, paneel, tablet - Geëmailleerd, type Glasal |

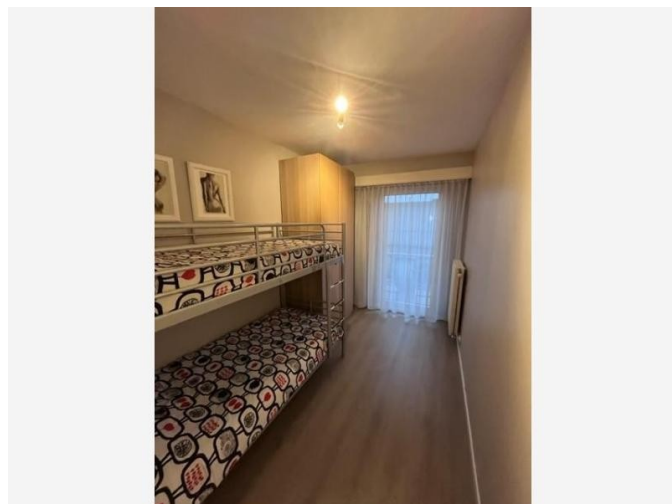
## Fiche 2: Pleisterwerk plafond

Overzichtsfoto

Detailfoto

Geen asbest

| # | Type | Referentie | Resultaat |
|---|---|---|---|
| 2.1 | Mengmonster | 1.2 | Geen asbest |

| Bindmiddel van materiaal | Gips - kalk |

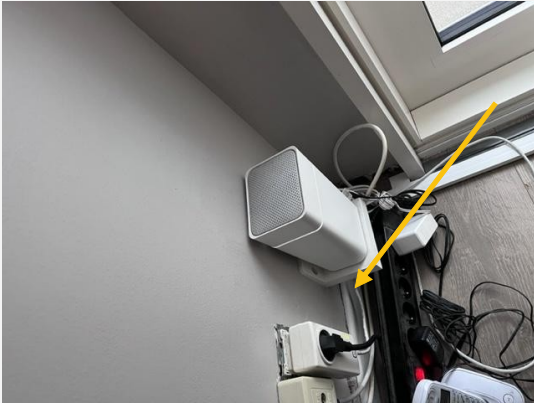
Overzichtsfoto

Geen asbest

| # | Type | Referentie | Resultaat |
|---|---|---|---|
| 3.1 | Mengmonster | 1.1 | Geen asbest |

| Beschrijving | Pleisterwerk muren |
| Bindmiddel van materiaal | Gips - kalk |
