# Asbestinventarisatetest

Schoonbroek 172, 2180 Antwerpen

Attestnummer : 20251106-000116.000

## Zone 1: Hoofdgebouw

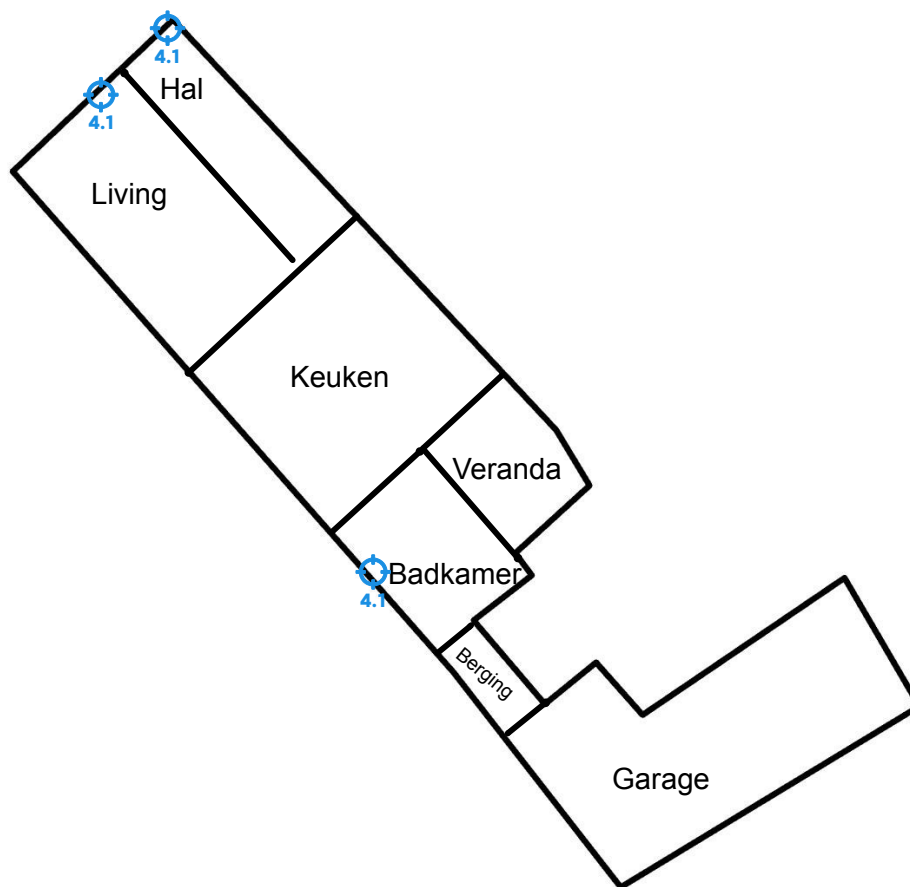
## Plan 1.2: Gelijkvloers

Alle binnenmuren bevatten pleisterwerk.

Fiche betreffende onderliggende lagen is geldig over de gehele scope van inspectie.

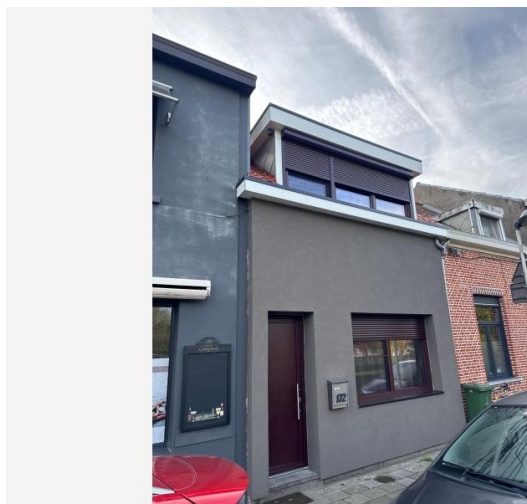
Situeringfoto

Onderliggende lagen vallen buiten de scope van het onderzoek, bij beschadiging of renovatie dienen onderliggende lagen onderzocht te worden om de aanwezigheid van asbesttoepassingen uit te sluiten.
