## Keuringsverslag van een elektrische laagspanning- en zeer lage spanningsinstallatie

| <b>Straatnaam:</b> Kerkepad | | <b>Naam:</b> | |
| <b>Gemeente:</b> Stabroek | | <b>Postcode:</b> 2940 | |

**Aard onderzoek:** Gelijkvormigheidsonderzoek van een nieuwe huishoudelijke installatie volgens AREI boek 1 hoofdstuk 6.4. en 4.2.4.3.

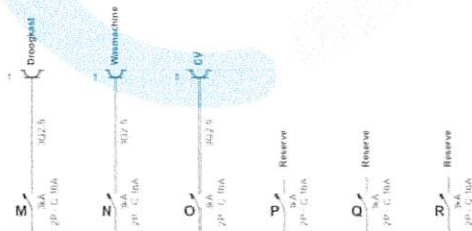
p. 6/6  
Lijst Kringen  
2 x 230V ~ 50Hz

- A Badkamer
- B Garagepoort
- C Dampkap
- D Microgolf • ijskast
- E Keuken werkblad
- F Oven
- G Woonkamer
- H Vaatwas
- I Garage
- J Voeding transfo sturing verlichting
- K Verlichting
- L Slaapkamer
- M Droogkast
- N Wasmachine
- O CV
- P Reserve
- Q Reserve
- R Reserve
