## Keuringsverslag van een elektrische laagspanning- en zeer lage spanningsinstallatie

### NIET CONFORM

Straatnaam Dorpsstraat  
Huisnummer 142  
Busnummer 1V  
Postcode 2940  
Gemeente Stabroek  
Land België

Controlebezoek van een huishoudelijke installatie volgens (KB 08/09/2019) - ARI Boek 1- 6.5, en 4.2.4.3.

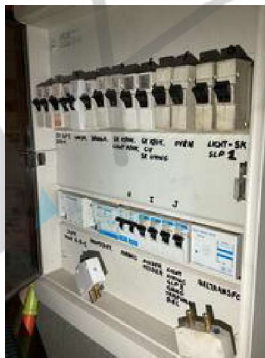
Afbeelding schakel- en verdeelbord:

| Visueel nazicht (algemeen) | NOK | Directe aanraking | OK | Indirecte aanraking | OK |

- I1.01 Ééndraadschema van de installatie is niet aanwezig. (Boek 1 Afdeling 2.12 - 2.13 en 3.1.2)
- I1.03 Situatieschema van de installatie is niet aanwezig. (Boek 1 Afdeling 2.12 - 2.13 en 3.1.2)

- I1.08 Inplantingsplan gemeenschappelijke aardverbinding niet aanwezig. (Boek 1 onderafdeling 5.4.2.1.)
- I6.03 De nominale stroomsterkte van de algemene en/of bijkomende differentieelschakelaar dient aangepast te zijn aan de overstroombeveiliging. (Boek 1 Afdeling 4.4.1.)

- I7.01 De smeltzekeringhouders of houders van kleine vermogensschakelaars met pennen met een sectie kleiner dan 10mm² zijn niet voorzien van kalibreerelementen. (Boek 1 Onderafdeling 5.3.5.5.A.)

- I7.07 De aanduiding van de nominale stroomsterkte van smeltzekeringen en/of vermogensschakelaars is niet zichtbaar of is uitgewist. (Boek 1 Onderafdeling 1.4.2.1.)

- I9.07 Niet alle contactdozen op LS zijn kinderveilig conform NBN C 61-112-1:2017. (Boek 1 Onderafdeling 1.4.2.3. en 5.3.5.2.)
- N12 De elektrische installatie was niet volledig toegankelijk, wij hadden geen toegang tot volgende lokalen: Bemeubeld en bewoond

- ☒ De elektrische installatie voldoet niet aan de voorschriften van het KB 08/09/2019 - AREI Boek 1. Een aanvullend bezoek moet door hetzelfde organisme worden uitgevoerd vóór 2/3/2027. De werken, nodig om de tijdens het controlebezoek vastgestelde inbreuken te doen verdwijnen, moeten zonder vertraging worden uitgevoerd en alle gepaste maatregelen worden genomen opdat, indien de installatie in dienst blijft, deze inbreuken geen gevaar vormen voor de personen of goederen.
