# Asbestinventarisatetest

Kerkepad 1, 2940 Stabroek

Attestnummer : **20240513-000162.000**

Uitgegeven op : **13.05.2024**

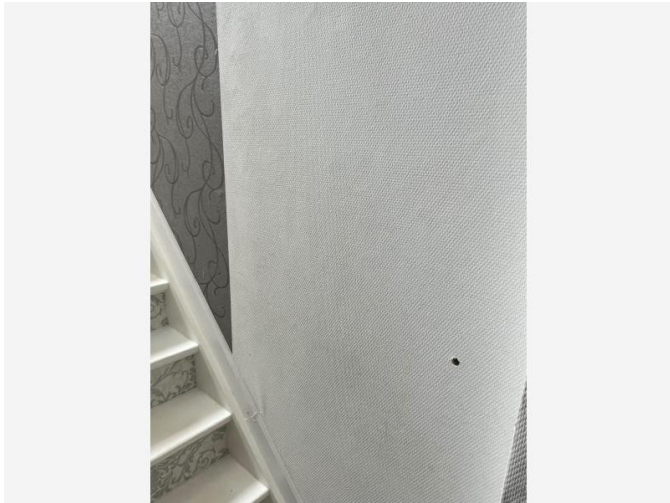
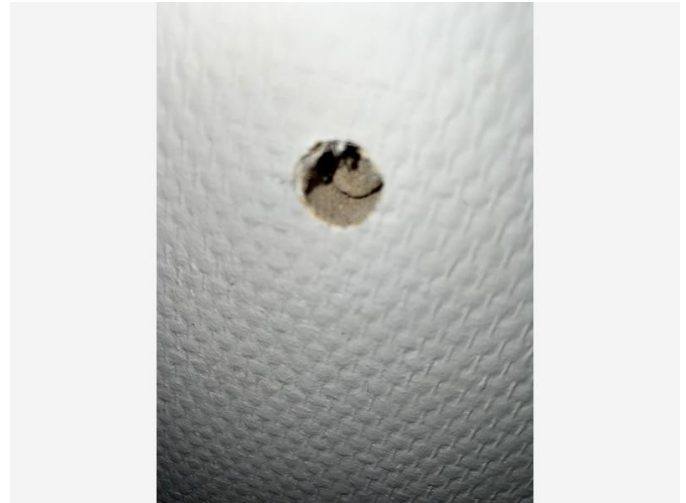
## Fiche 4: Pleisterwerk muren

Overzichtsfoto

Detailfoto

Geen asbest

| # | Type | Referentie | Resultaat |
|---|---|---|---|
| 4.1 | Mengmonster | 09052411 | Geen asbest |

| Beschrijving | Pleisterwerk muren |

| Bindmiddel van materiaal | Gips - kalk |
