# Asbestinventarisatetest

Bredabaan 181/1, 2170 Antwerpen

Attestnummer : 20230510-000106.000

## Zone 1: Appartement A1/1R

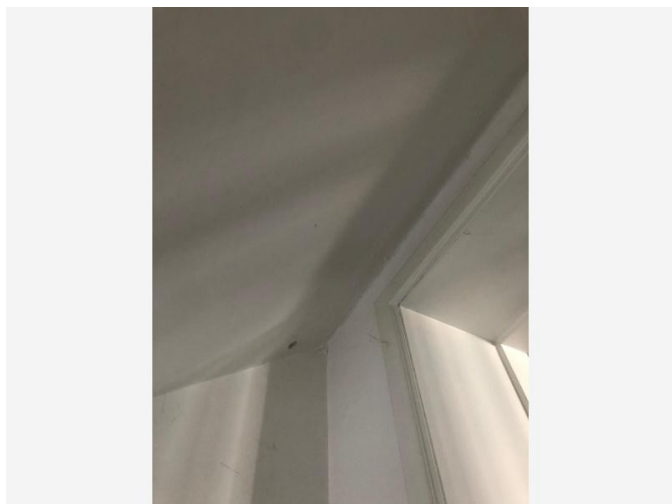
## Fiche 2: Pleisterwerk plafond

Geen asbest

| # | Type | Referentie | Resultaat |
|---|---|---|---|
| 2.1 | Mengmonster | 1.2 | Geen asbest |

| Beschrijving | Pleisterwerk plafond |
| Bindmiddel van materiaal | Gips - kalk |

| Gebondenheid op basis van bindmiddel | Niet-hechtgebonden |
| Hoeveelheid (oppervlakte - dikte - aantal) | <ul style="list-style-type: none"> <li>• 80,00 m<sup>2</sup> - 1,00 cm - 1 stuk</li> </ul> |
