Keuringsverslag van een elektrische laagspanning- en zeer lage spanningsinstallatie

NIET CONFORM

Datum keuring: 25/03/2026

Straatnaam Zandvlietse Dorpsstraat
Huisnummer 84
Busnummer
Postcode 2040
Gemeente Zandvliet
Land België

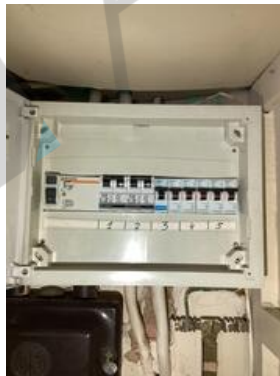
Afbeelding schakel- en verdeelbord:

EAN : 541448820038570290

Teller Nr. : 1SAG1100954755

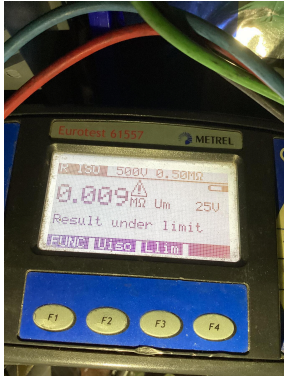
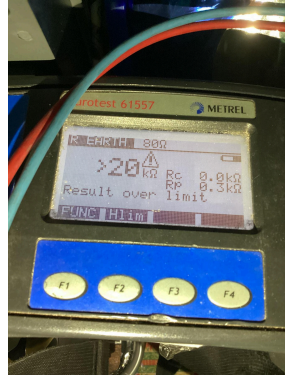
- 12.02 De waarde van de isolatieweerstand van één of meerdere stroombanen is kleiner dan 0,5M ohm. (Boek 1 Onderafdeling 6.4.5.1.) Zekeringen op foto die afstaan

- 15.10 De genaakbare, naakte onder spanning staande delen zijn onvoldoende afgeschermd. (Boek 1 Afdeling 5.1.4. en 4.2.2.3.)
- 15.11 Niet gebruikte invoeringen van het verdeelbord zijn niet correct of onvoldoende afgedicht. (Boek 1 Afdeling 5.1.4. en 4.2.2.3.)
