# Asbestinventarisatetest

Platanenlaan 90/GLVL, 2940 Stabroek

Attestnummer : 20250730-000208.000

**Asbestveilig** (maar mogelijk niet asbestvrij)

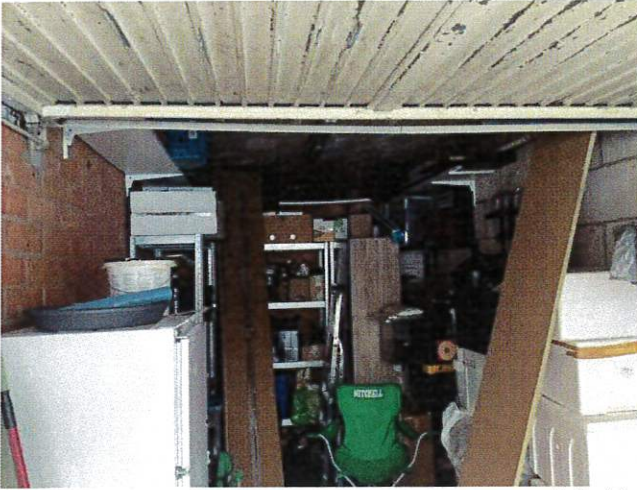
## Fiche 1: Garage nr 1

Geen asbestverdachte materialen waargenomen.

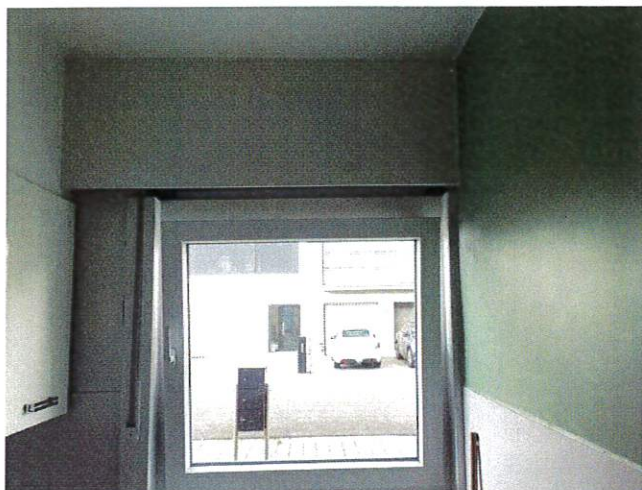
## Fiche 2: Binnenmuren pleister

Geen asbest

#	Type	Referentie	Resultaat
2.1	Mengmonster	49558/01	Geen asbest

Beschrijving	Binnenmuren pleister
Omgeving	Binnen
Primaire drager	Binnenwand
Bindmiddel van materiaal	Gips - kalk
Gebondenheid op basis van bindmiddel	Niet-hechtgebonden
Hoeveelheid (oppervlakte - dikte - aantal)	• 135,00 m <sup>2</sup> - 1,00 cm - 1 stuk
Totaal volume	1,35 m <sup>3</sup>
Identificatiemethode	Vaststelling met monstername
Destructieve handeling voor identificatie	Nee

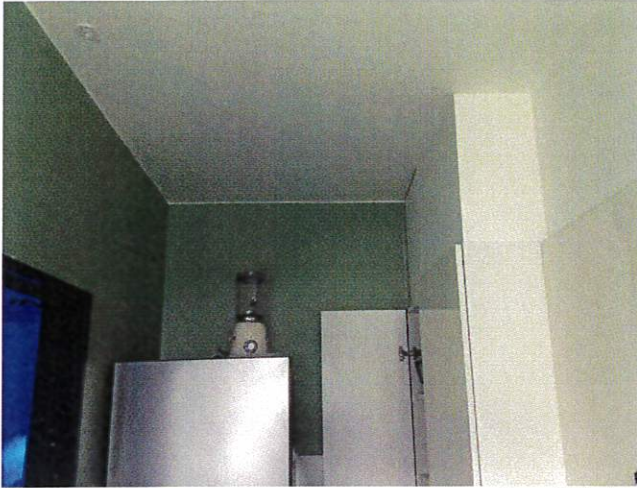
## Fiche 3: Plafonds pleister

Geen asbest

#	Type	Referentie	Resultaat
3.1	Mengmonster	49558/02	Geen asbest

Beschrijving	Plafonds pleister
Omgeving	Binnen
Primaire drager	Plafond
Bindmiddel van materiaal	Gips - kalk
Gebondenheid op basis van bindmiddel	Niet-hechtgebonden
Hoeveelheid (oppervlakte - dikte - aantal)	• 90,00 m <sup>2</sup> - 1,00 cm - 1 stuk
Totaal volume	0,90 m <sup>3</sup>
Identificatiemethode	Vaststelling met monstername
Destructieve handeling voor identificatie	Nee
