Keuringsverslag van een elektrische laagspanning- en zeer lage spanningsinstallatie

NIET CONFORM

Datum keuring: 09/06/2026

Straatnaam Ertbrandstraat
Huisnummer 216
Busnummer
Postcode 2950
Gemeente KAPELLEN
Land België

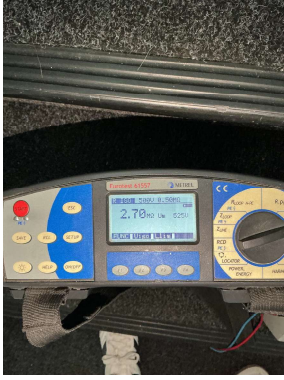
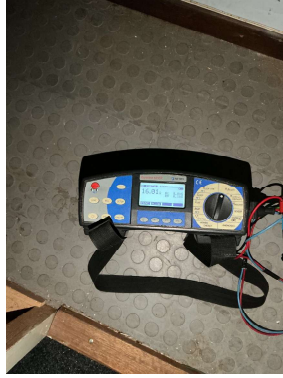
| Aantal kringen | Curve | Bescherming IN (A) | (andere) | P | Sectie (mm²) |
|---|---|---|---|---|---|
| Visueel nazicht (algemeen) | NOK | Directe aanraking | NOK | Indirecte aanraking | OK |

- I1.03 Situatieschema van de installatie is niet aanwezig. (Boek 1 Afdeling 2.12 - 2.13 en 3.1.2)
- I1.06 De gebruikte symbolen op het eendraadsschema en/of situatieplan stemmen niet overeen met deze opgenomen in tabel 2.23. (Boek 1 onderafdeling 3.1.2.1.a)

- I4.04 Bijkomende equipotentiale verbinding(en) niet verwezenlijkt. (Boek 1 Onderafdeling 5.4.4.2. en 5.1.6.2.) Metalen kabelgoten
- I5.01 De aanduiding van de stroomkringen en/of apparatuur, aansluitklemmen, enz dient aangebracht of vervolledigd te worden. (Boek 1 Onderafdeling 3.1.3.1. en 3.1.3.3.A. en 5.1.6.1)

- I5.02 Elke elementaire stroombaan moet met een hoofdletter aangeduid worden. Elk lichtpunt, contactdoos, moeten genummerd worden in volgorde gezien vanaf de beschermingsinrichting tegen overstroom. (Boek 1 onderafdeling 3.1.2.1.)

- I5.10 De genaakbare, naakte onder spanning staande delen zijn onvoldoende afgeschermd. (Boek 1 Afdeling 5.1.4. en 4.2.2.3.)
- I7.01 De smeltzekeringhouders of houders van kleine vermogensschakelaars met pennen met een sectie kleiner dan 10mm² zijn niet voorzien van kalibreerelementen. (Boek 1 Onderafdeling 5.3.5.5.A.)

- I8.17 De niet-gebruikte leidingen verwijderen of aan de uiteinden te isoleren. (Boek 1 Onderafdeling 4.2.3.3.b)
- N3 Het is niet uitgesloten dat bij een nacontrole bijkomende inbreuken worden vastgesteld bij voorleggen schema's.

De elektrische installatie voldoet niet aan de voorschriften van het KB 08/09/2019 - AREI Boek 1. Een aanvullend bezoek moet door hetzelfde organisme worden uitgevoerd vóór 9/6/2027. De werken, nodig om de tijdens het controlebezoek vastgestelde inbreuken te doen verdwijnen, moeten zonder vertraging worden uitgevoerd en alle gepaste maatregelen worden genomen opdat, indien de installatie in dienst blijft, deze inbreuken geen gevaar vormen voor de personen of goederen.
