# Asbestinventarisatetest

Verbrandstraatje 1/101, 2040 Antwerpen

Attestnummer : 20260809-000036.000

Uitgegeven op : 09.08.2026

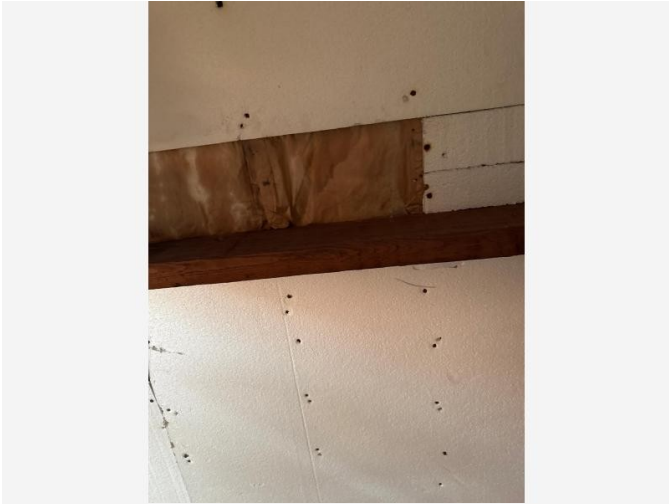
# Fiche 1: Materialen onder dakbedekking - onderdakplaten

*Situeringsfoto*

### Permanente beperking

**Reden:** Er is geen volledige risicobeoordeling mogelijk

**Uitleg van de asbestdeskundige:** Dakafwerking zorgt ervoor dat de materialen onder de dakbedekking niet zichtbaar zijn.

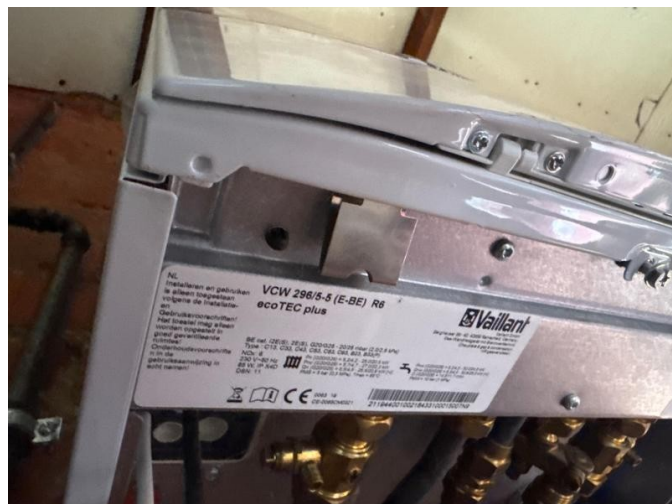
### Fiche 3: Stookinstallatie vernieuwd

| Beschrijving | Notitie | Terug te vinden op plannen |
|---|---|---|
| Fiche 3: Stookinstallatie vernieuwd | De stookinstallatie is vernieuwd. Dit is een vernieuwde Vaillant ketel, echter werd de keuring in kwestie uitgevoerd voor de verandering van het protocol. Dit zorgt ervoor dat er destijds geen foto is genomen van deze installatie. | Plan 1.2: Zolder |

Situeringfoto

Detailfoto

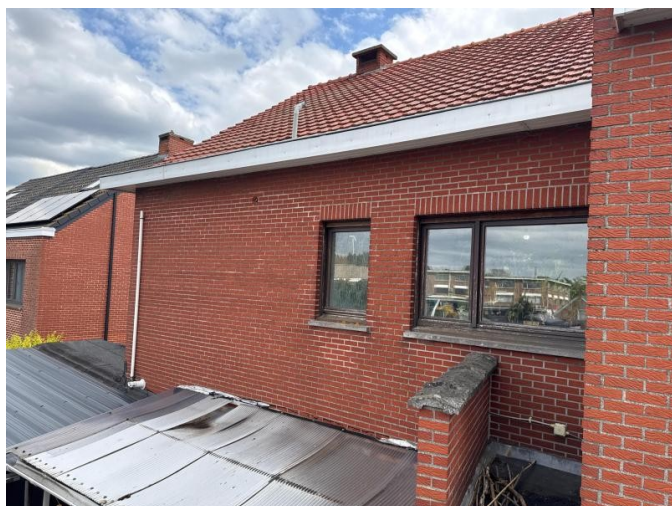
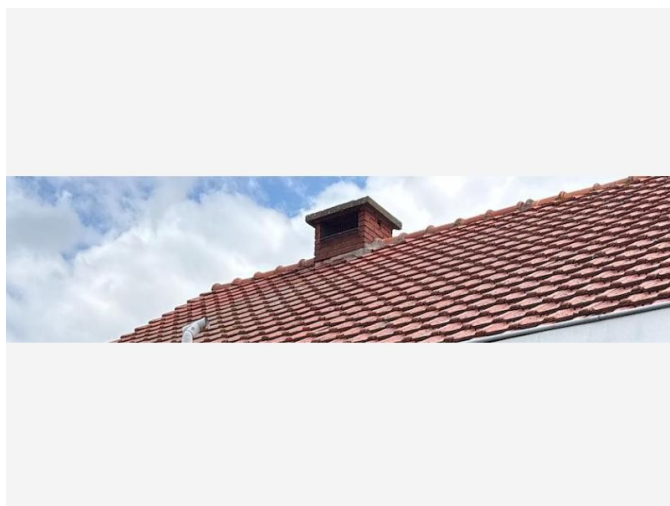
## Fiche 4: Dakbedekking - pannen

| Beschrijving | Notitie | Terug te vinden op plannen |
|---|---|---|
| Fiche 4: Dakbedekking - pannen | De dakbedekking van het hoofdgebouw (hellend dak) bestaat uit dakpannen, die bijgevolg niet asbesthoudend zijn. Platte daken (terrassen) zijn privaatief. | Plan 1.1: Plan |

*Situeringsfoto*

*Detailfoto*
