Asbestinventarisatietest

Doggenlaan 13/3, 2040 Antwerpen

Zone 1: Hoofdgebouw

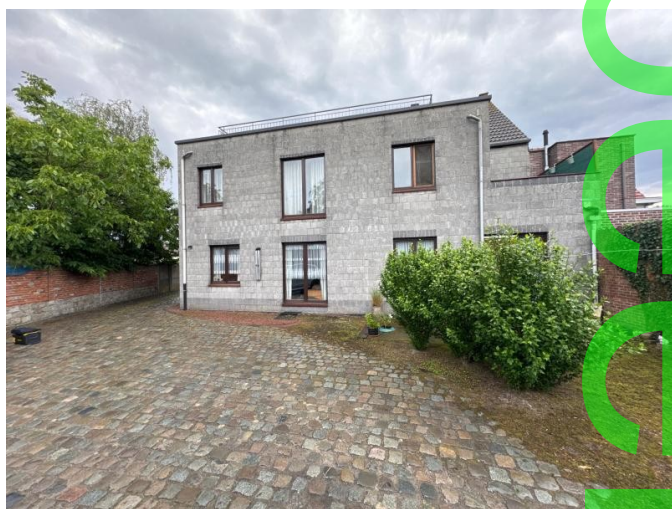
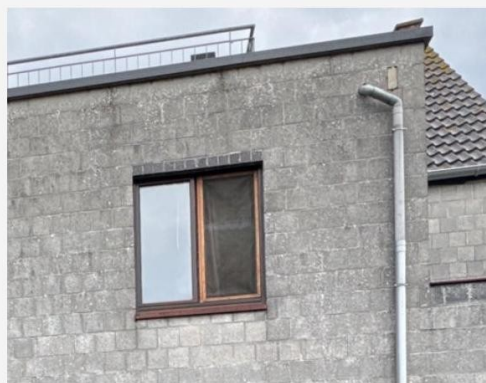
Beschrijving	Notitie	Terug te vinden op plannen
Fiche 4: Roofing - gemene delen	-	Plan 1.2: Plan

Situeringfoto

Detailfoto
