# Asbestinventarisatetest

Sigarenstraat 60, 2940 Stabroek

Attestnummer : **20260803-000172.000**

Uitgegeven op : **03.08.2026**

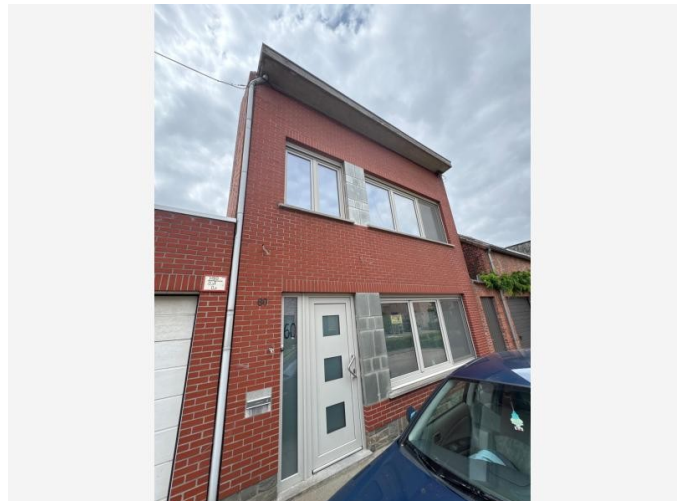
## Zone 1: Hoofdgebouw

Tijdens de inspectie vastgesteld:

- 0 Asbestmaterialen
- 0 Beperkingen
- 0 Uitsluitingen
- 0 Roerende goederen
- 0 Puin, steenslag, (water)bodem
- 1 Advies
- 1 Geen asbest

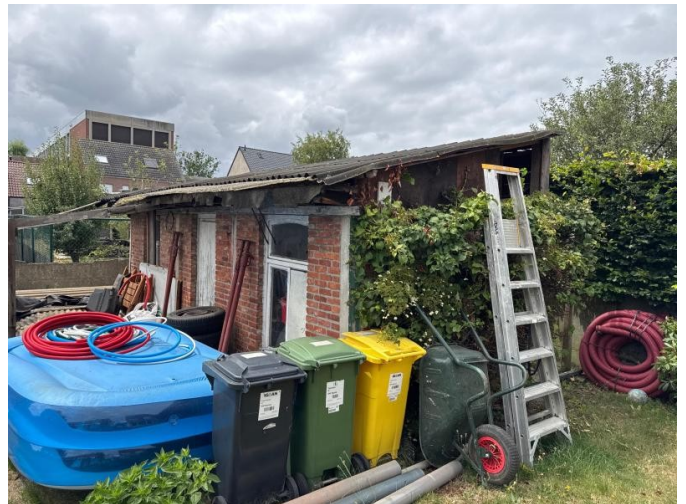
## Zone 2: Bijgebouw

Tijdens de inspectie vastgesteld:

- 0 Asbestmaterialen
- 0 Beperkingen
- 0 Uitsluitingen
- 0 Roerende goederen
- 0 Puin, steenslag, (water)bodem
- 0 Adviezen
- 0 Geen asbest

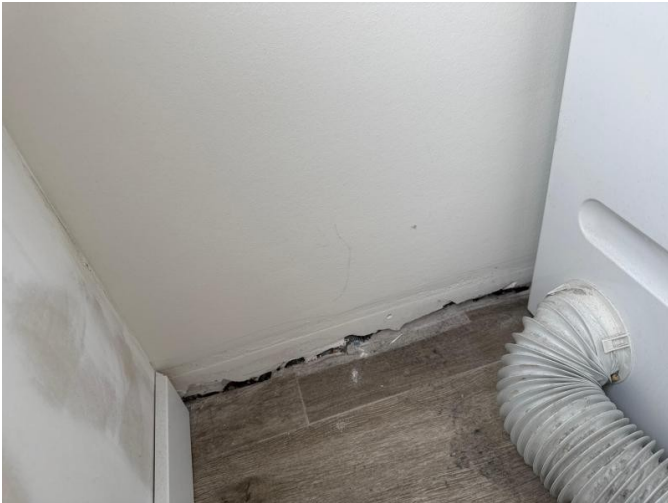
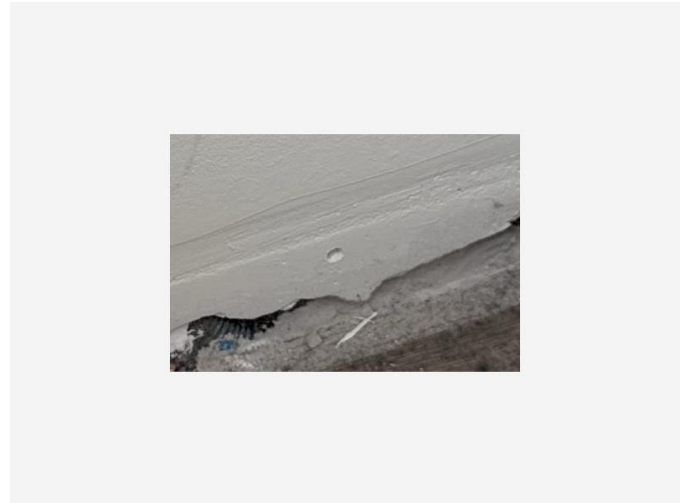
## Fiche 2: Pleisterwerk muur

Geen asbest

Overzichtsfoto

Detailfoto

### Conclusie

| # | Type | Referentie | Resultaat |
|---|---|---|---|
| 2.1 | Mengmonster | MM01 Pleisterwerk muur | Geen asbest |

| Beschrijving | Pleisterwerk muur |
| Bindmiddel van materiaal | Gips - kalk |
| Gebondenheid op basis van bindmiddel | Niet-hechtgebonden |
| Hoeveelheid (oppervlakte - dikte - aantal) | • 110,00 m <sup>2</sup> - 1,00 cm - 1 stuk |
| Opmerking | GEEN STOOKRUIMTE EN TRAPPENHAL. |

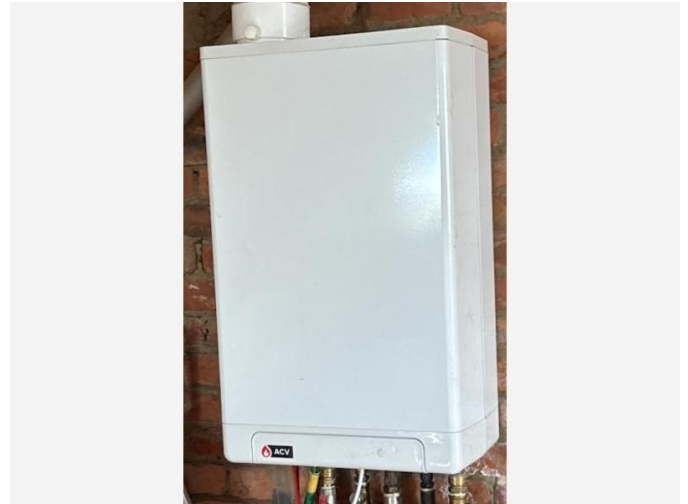
## Fiche 4: Stookinstallatie vernieuwd

| Beschrijving | Notitie | Terug te vinden op plannen |
|---|---|---|
| Fiche 4: Stookinstallatie vernieuwd | De stookinstallatie is vernieuwd. Dit is een vernieuwde Vaillant ketel, echter werd de keuring in kwestie uitgevoerd voor de verandering van het protocol. Dit zorgt ervoor dat er destijds geen foto is genomen van deze installatie. | Plan 1.2: Zolder |

*Situeringfoto*

*Detailfoto*

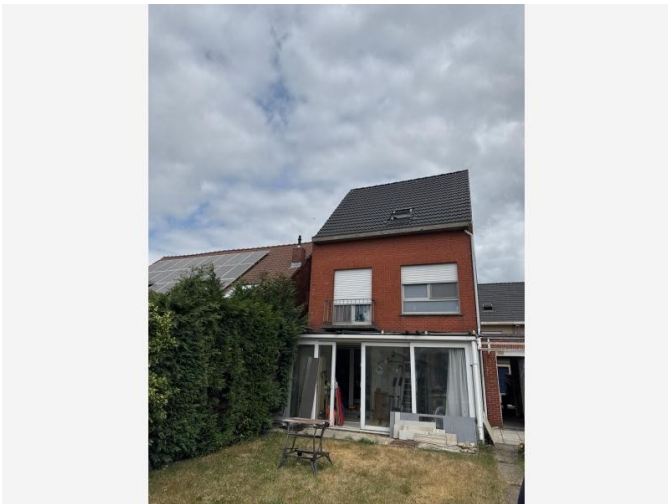
## Fiche 5: Dakbedekking - pannen

| Beschrijving | Notitie | Terug te vinden op plannen |
|---|---|---|
| Fiche 5: Dakbedekking - pannen | De dakbedekking van het hoofdgebouw (hellend dak) bestaat uit dakpannen, die bijgevolg niet asbesthoudend zijn. | Plan 1.1: Plan |

*Situeringfoto*

*Detailfoto*
