## Keuringsverslag van een elektrische laagspanning- en zeer lage spanningsinstallatie

### NIET CONFORM

Straatnaam: Walenhoek  
Huisnummer: 2  
Busnummer:  
Postcode: 2040  
Gemeente: Zandvliet  
Land: België

Controlebezoek van een oude huishoudelijke elektrische installatie van een wooneenheid bij verkoop op vraag van de verkoper volgens (KB 08/09/2019) - AREI Boek 1- 8.4.2. en 8.2.1. en 4.2.4.3.

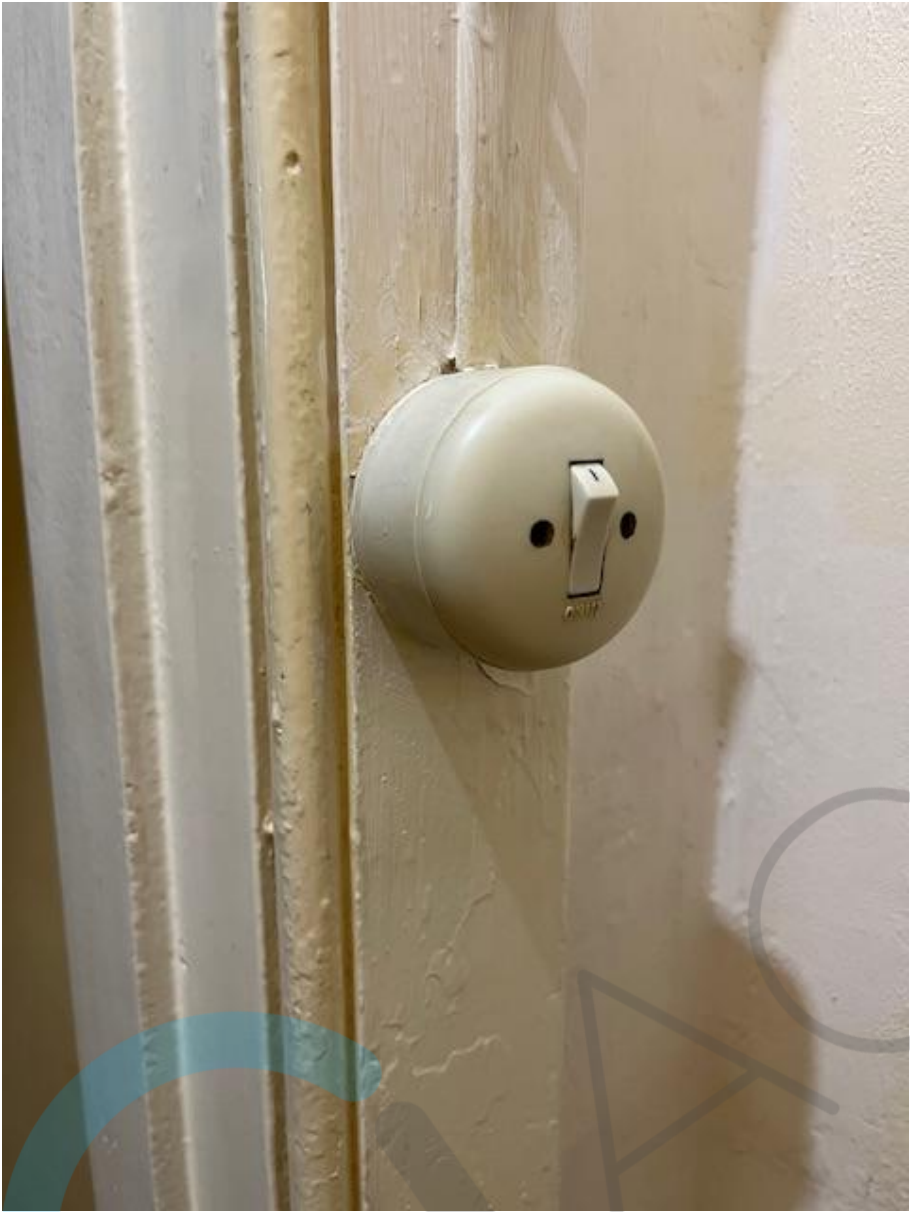
nota/note 27 Het EAN-nummer kon ons niet meegedeeld worden tijdens onze rondgang.
- Staat achter keldertrap, heel smalle opening erlangs

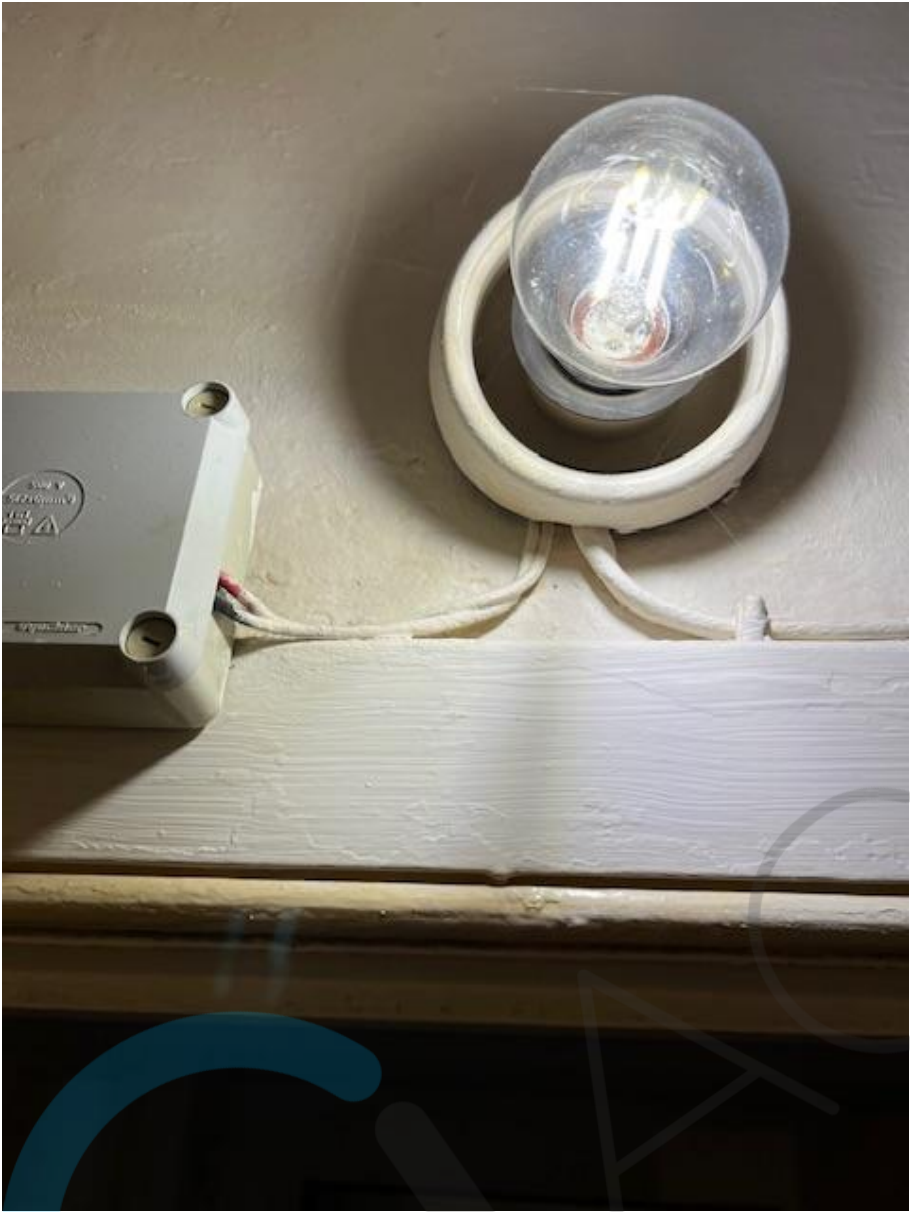
Los in bord. Ook lijkt er geen aarding verbonden naar hoofdbord

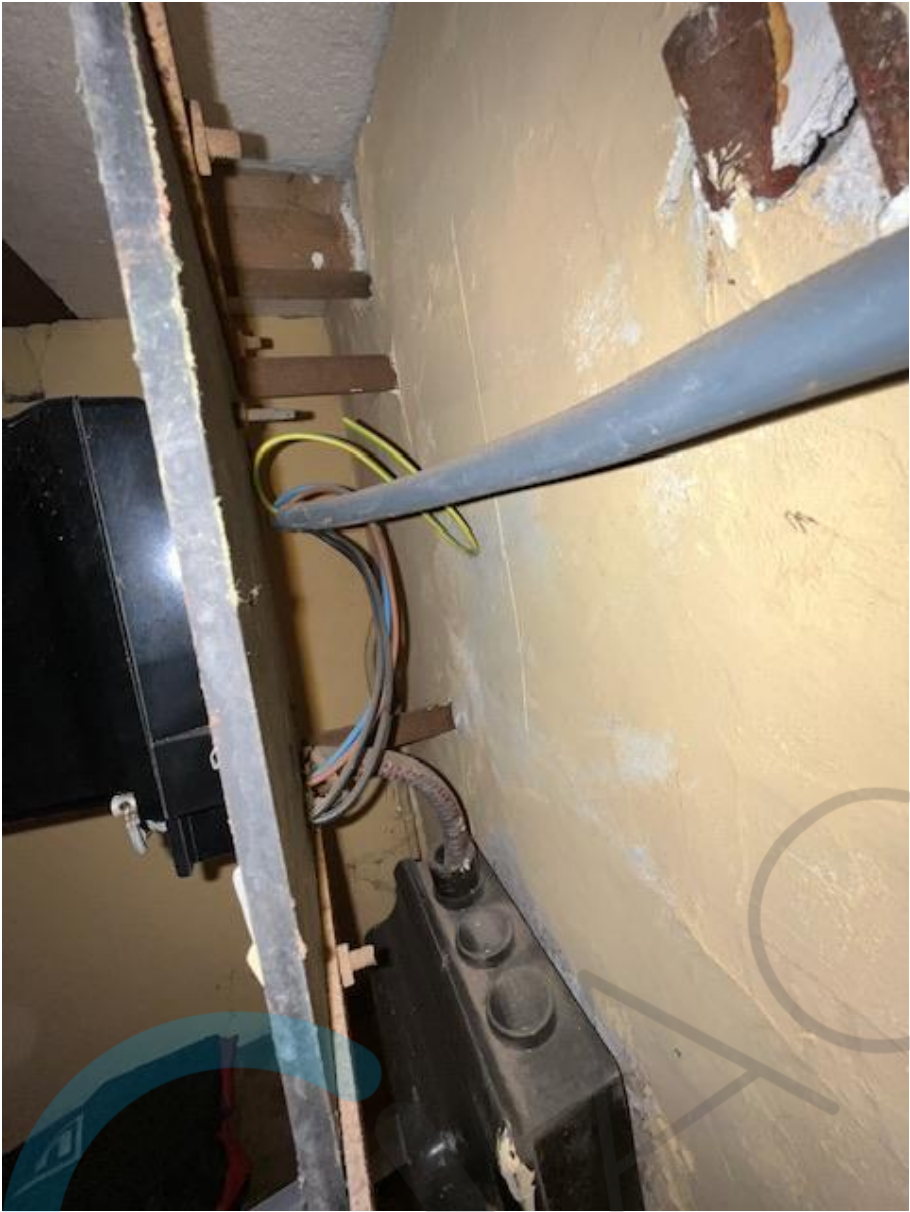
Boven/onderzijde bord

I5.11 Niet gebruikte invoeringen van het verdeelbord zijn niet correct of onvoldoende afgedicht. (Boek 1 Afdeling 5.1.4. en 4.2.2.3.)

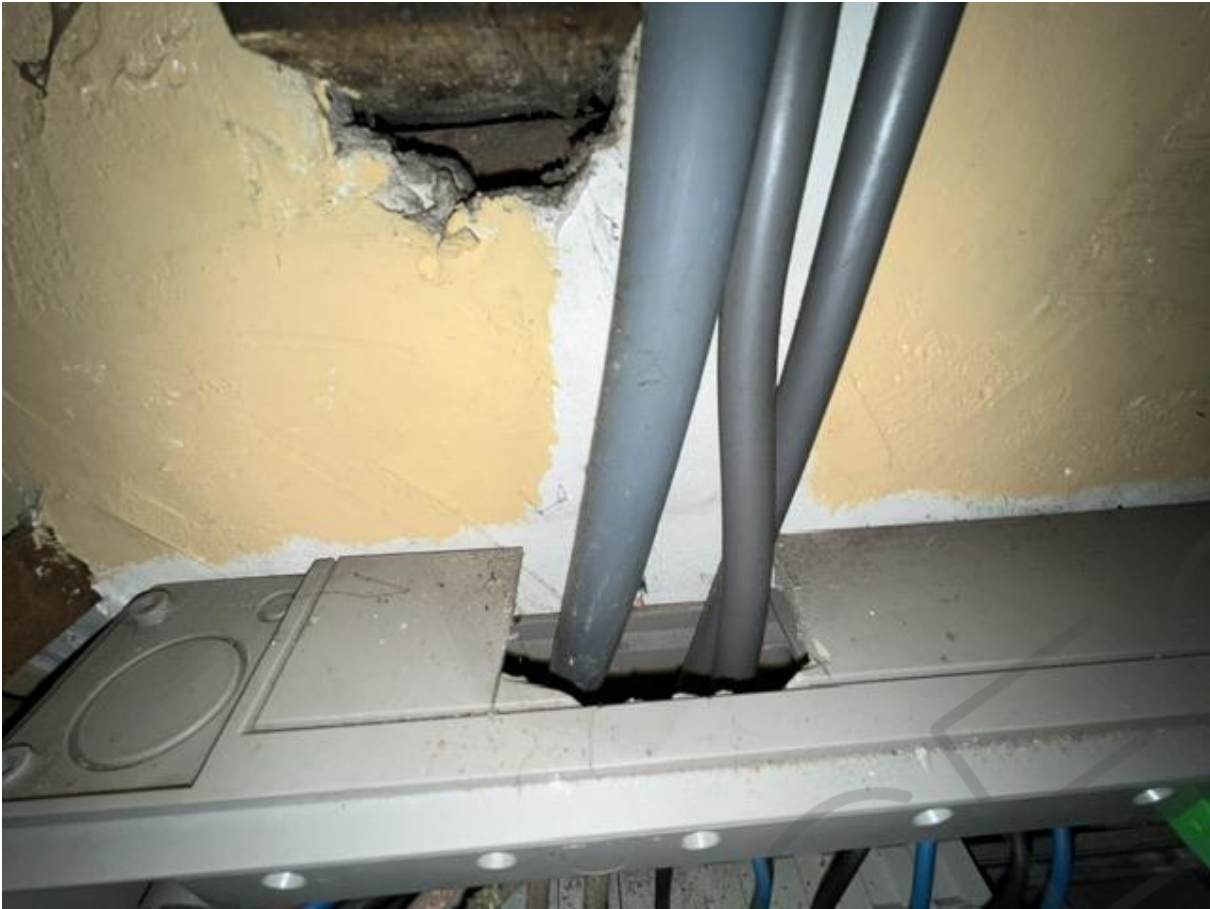
Maar 1 Diff op kop

I6.04 Een differentieelstroombeschermingsinrichting met een gevoeligheid van 30mA is te plaatsen voor installaties van badkamer, wasmachine, vaatwas, droogkast en/of gelijkaardige toestellen. Deze dient ondergeschikt te zijn aan de hoofddifferentieelstroombeschermingsinrichting (Boek 1 Onderafdeling 7.1.4.3. en 4.2.4.3.)
