# Asbestinventarisatetest

Olmenlaan 25, 2940 Stabroek  
Gemeenschappelijke delen

Attestnummer : 20230913-000096.000

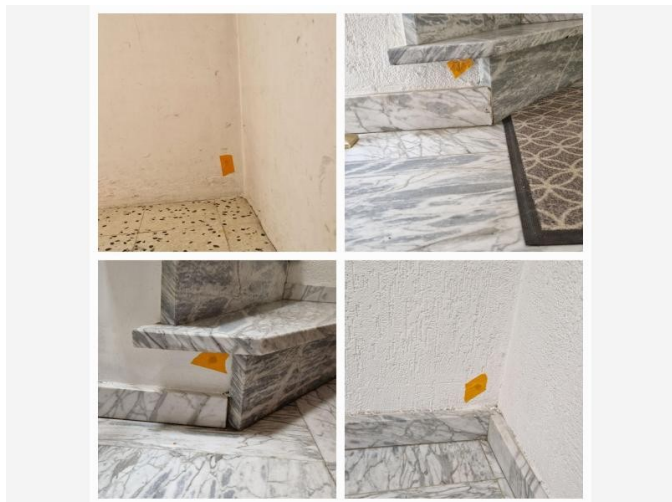
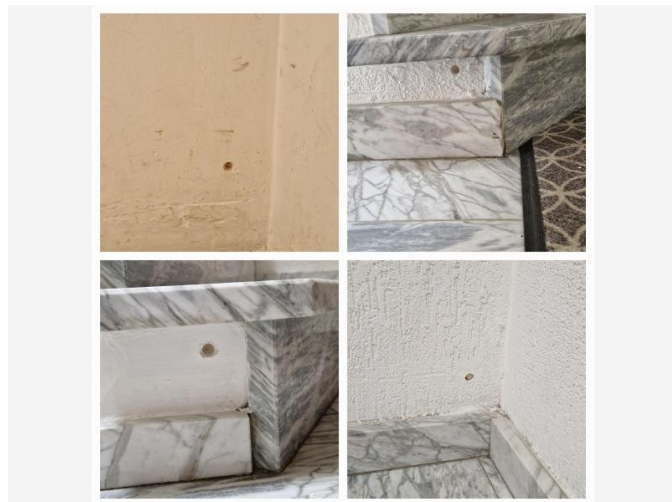
## Fiche 2: Pleisterwerk muren

Geen asbest

| # | Type | Referentie | Resultaat |
|---|---|---|---|
| 2.1 | Mengmonster | 23080120 | Geen asbest |

| Bindmiddel van materiaal | Gips - kalk |
| Hoeveelheid (oppervlakte - dikte - aantal) | <ul style="list-style-type: none"> <li>130,00 m<sup>2</sup> - 0,98 cm - 1 stuk</li> </ul> |

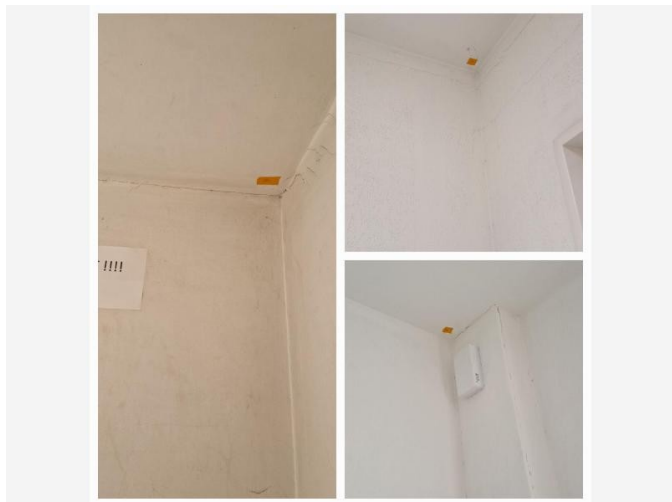
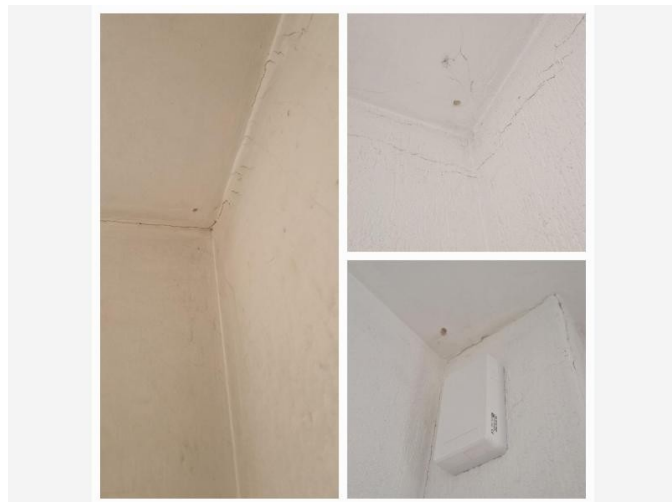
## Fiche 3: Pleisterwerk plafonds

Geen asbest

| # | Type | Referentie | Resultaat |
|---|---|---|---|
| 3.1 | Mengmonster | 23080121 | Geen asbest |

| Bindmiddel van materiaal | Gips - kalk |
| Hoeveelheid (oppervlakte - dikte - aantal) | <ul style="list-style-type: none"> <li>• 45,00 m<sup>2</sup> - 0,99 cm - 1 stuk</li> </ul> |

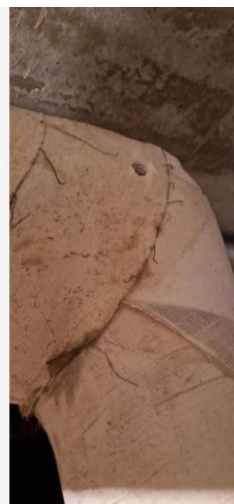
## Fiche 4: Leidingisolatie buizen kelder

Geen asbest

| # | Type | Referentie | Resultaat |
|---|---|---|---|
| 4.1 | Mengmonster | 23080122 | Geen asbest |

| Bindmiddel van materiaal | Gips - kalk |

| Hoeveelheid (lengte - omtrek - dikte - aantal) | <ul style="list-style-type: none"> <li>• 4,00 m - 45,00 cm - 1,00 cm - 1 stuk</li> </ul> |
