# Asbestinventarisatetest

11044C0376/00S003

Attestnummer : 20260810-000321.000

## Zone 1: Hoofdgebouw

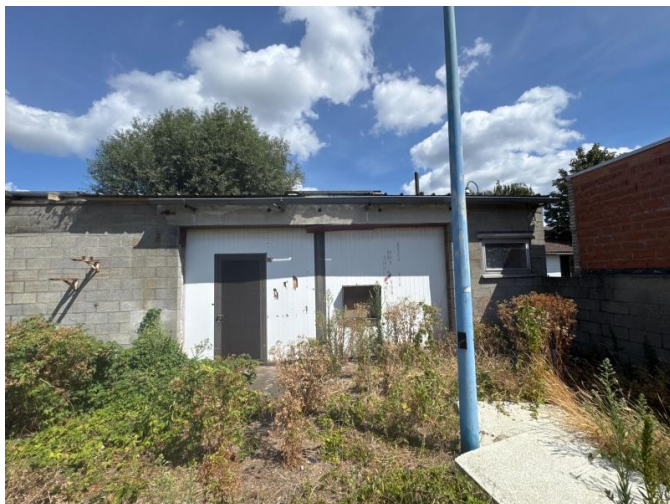
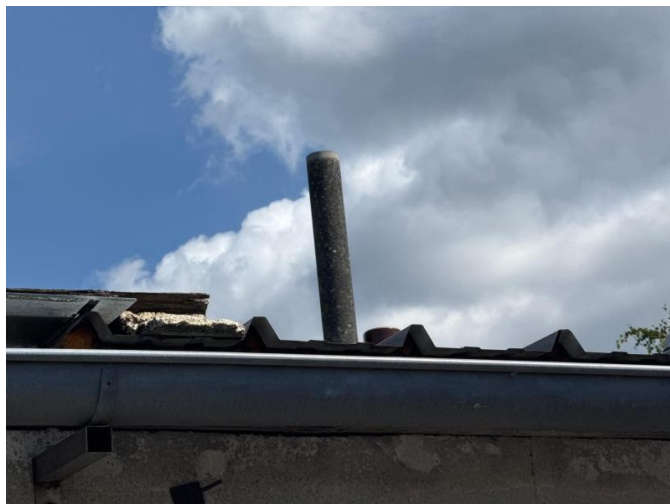
Overzichtsfoto

Detailfoto

| Eindbeoordeling materiaalrisico | Verhoogd materiaalrisico en/of verhoogde kans op vezelvrijgave |

| Gebondenheid | Categorie 1: hechtgebonden in oorsprong |
| Asbestsoort (vezeltype) | Crocidoliet aanwezig |
| Asbestconcentratie | Laag (< 50%) |
| Afschermingsgraad van het gehele materiaal | Geheel of deels vrij aan de buitenlucht, maar geen contact met binnenlucht |
| Toestand van het materiaal | Matig beschadigd, matig verweerd |

| Beschrijving | Rookgaskanaal |
| Omgeving | Buiten |
| Asbestmateriaal | Rookgaskanaal |
| Bindmiddel van asbestmateriaal | Cement |
| Hoeveelheid (lengte - omtrek - dikte - aantal) | <ul style="list-style-type: none"><li>• 6,00 m - 60,00 cm - 1,00 cm - 1 stuk</li></ul> |

Het asbestmateriaal valt onder de mijlpaal van 2034.

Verwijderen

- Zorg voor een veilig beheer. Vermijd het beschadigen van het asbestmateriaal. Controleer de toestand jaarlijks op wijzigingen.
- Voer bijkomende staalname(s) uit.

- Eenvoudige handelingen: mag via doe-het-zelf of door werknemer(s) met opleidingsattest eenvoudige handelingen  
Indien de toepassing verwijderd kan worden zonder verdere beschadiging mag dit gebeuren door een werknemer met opleidingsattest eenvoudige handelingen. Gebruik van een FFP3 mondmasker wordt aangeraden.
- Eenvoudige handelingen: enkel door erkend asbestverwijderaar  
Indien de toepassing niet verwijderd kan worden zonder verdere beschadiging dient dit te gebeuren door een erkend verwijderaar.

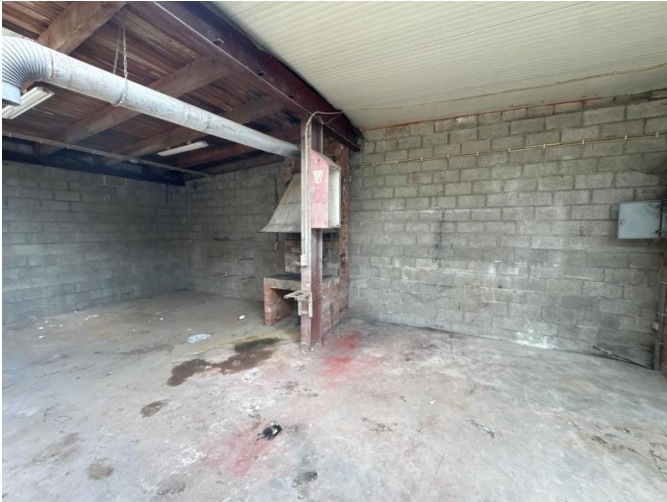
## Fiche 2: Materialen onder dakbedekking - onderdakplaten

*Situeringfoto*

**Reden:** Er is geen volledige risicobeoordeling mogelijk

**Uitleg van de asbestdeskundige:** Dakafwerking zorgt ervoor dat de materialen onder de dakbedekking niet zichtbaar zijn.

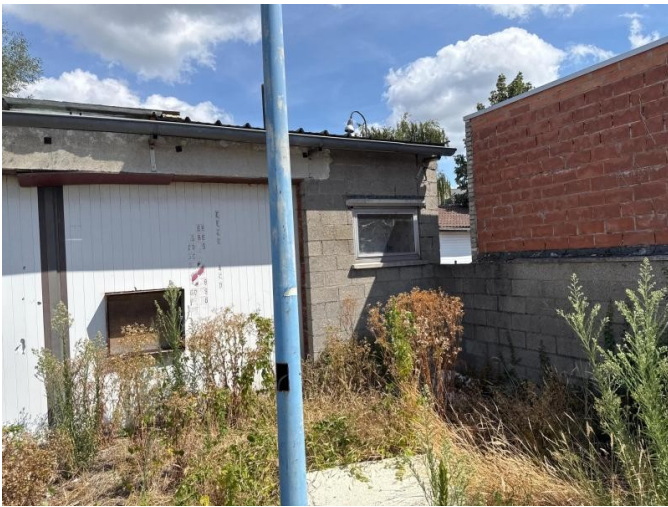
### Fiche 4: Dak in metalen platen

*Situeringfoto*

*Detailfoto*
