# Asbestinventarisatetest

11020I0429/00W002

Attestnummer : 20230320-000554.000

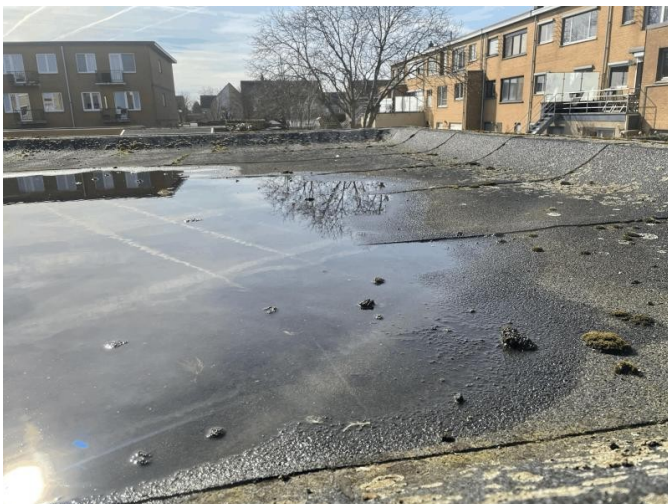
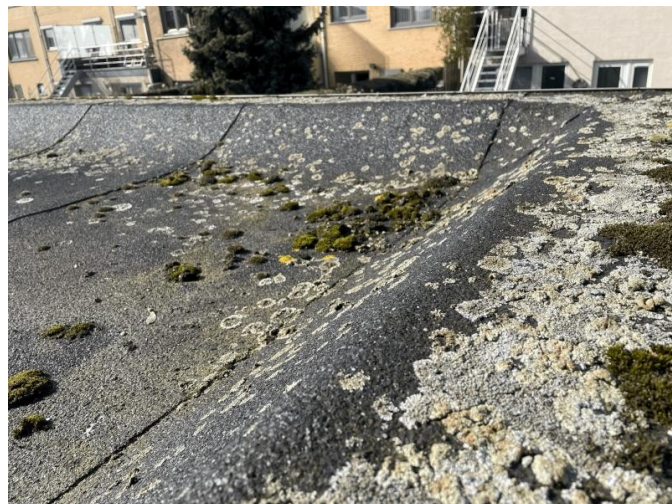
Overzichtsfoto

| Eindbeoordeling materiaalsrisico | Verhoogd materiaalsrisico en/of verhoogde kans op vezelvrijgave |

| Gebondenheid | Categorie 1: hechtgebonden in oorsprong |
| Asbestsoort (vezeltype) | Crocidoliet aanwezig |
| Asbestconcentratie | Laag (< 50%) |
| Afschermingsgraad van het gehele materiaal | Geheel of deels vrij aan de buitenlucht |
| Toestand van het materiaal | Matig beschadigd, matig verweerd |

| Beschrijving | Roofing plat dak |
| Omgeving | Buiten |
| Primaire drager | Plat dak |
| Asbestmateriaal | Dak- en gevelbekleding - Roofing |
| Hoeveelheid (oppervlakte - aantal) | • 13,75 m <sup>2</sup> - 1 stuk |

Het asbestmateriaal valt onder de mijlpaal van 2040.

Verwijderen

- Zorg voor een veilig beheer. Vermijd het beschadigen van het asbestmateriaal. Controleer de toestand jaarlijks op wijzigingen.
- Voer bijkomende staalname(s) uit.

- Eenvoudige handelingen: mag via doe-het-zelf of door werknemer(s) met opleidingsattest eenvoudige handelingen  
Hechtgebonden intacte buitentoepassing, maar verlijmd: Het materiaal mag niet verwijderd worden via doe-het-zelf daar het verlijmd is en beschadiging bij verwijdering dus onvermijdelijk is. Het mag verwijderd worden door werknemers met opleidingsattest 'eenvoudige handelingen' of door erkend asbestverwijderaar. Verwijdering dient te gebeuren volgens de geldende wetgeving en met de nodige beschermingsmaatregelen. Het asbesthoudend afval dient correct verpakt afgevoerd te worden (volgens de geldende wetgeving) naar een erkende stortplaats.

- Eenvoudige handelingen: enkel door erkend asbestverwijderaar  
Mag ook door erkend asbestverwijderaar. Verwijdering dient te gebeuren volgens de geldende wetgeving en met de nodige beschermingsmaatregelen. Het asbesthoudend afval dient correct verpakt afgevoerd te
