# Asbestinventarisatetest

Waterstraat 27, 2940 Stabroek

Attestnummer : 20230304-000132.000

Uitgegeven op : 04.03.2023

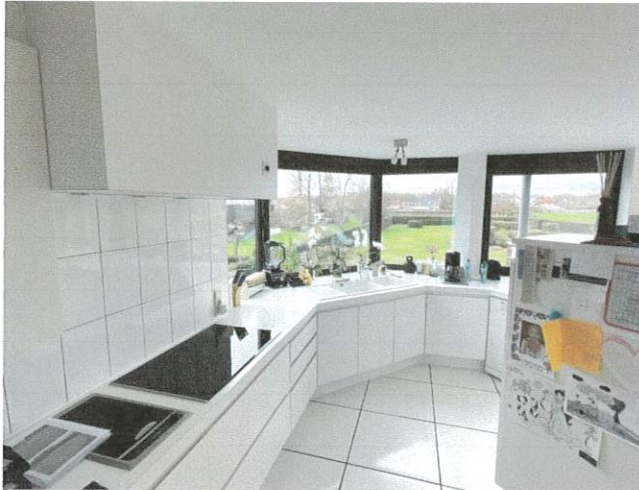
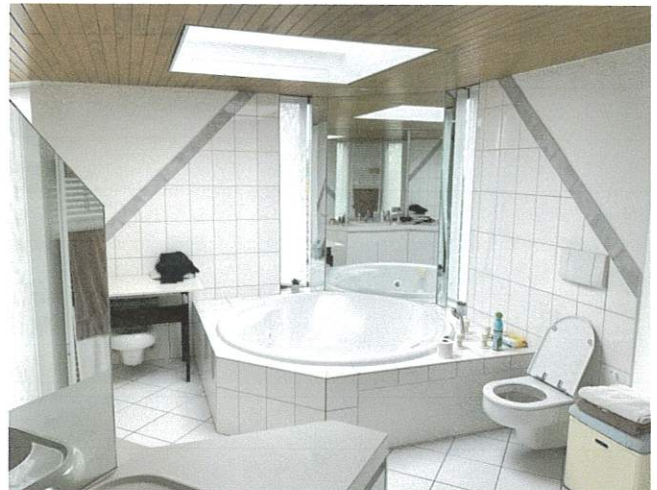
## Fiche 1: Plafonds

Geen asbest

Overzichtsfoto

Detailfoto

| Bindmiddel van materiaal | Gips - kalk |
| Hoeveelheid (oppervlakte - dikte - aantal) | • 265,00 m <sup>2</sup> - 1,00 cm - 1 stuk |

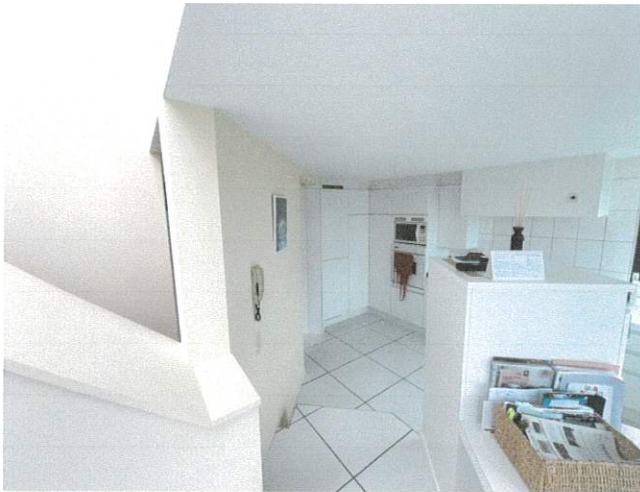
## Fiche 2: Pleisterwerken algemeen

Geen asbest

Overzichtsfoto

Detailfoto

| # | Type | Referentie | Resultaat |
|---|---|---|---|
| 2.1 | Mengmonster | 1 | Geen asbest |

| Bindmiddel van materiaal | Gips - kalk |
| Hoeveelheid (oppervlakte - dikte - aantal) | • 993,00 m <sup>2</sup> - 1,00 cm - 1 stuk |
