# Asbestinventarisatetest

Esdoornlaan 33/GLVL, 2940 Stabroek

Attestnummer : **20250314-000231.000**

Uitgegeven op : **14.03.2025**

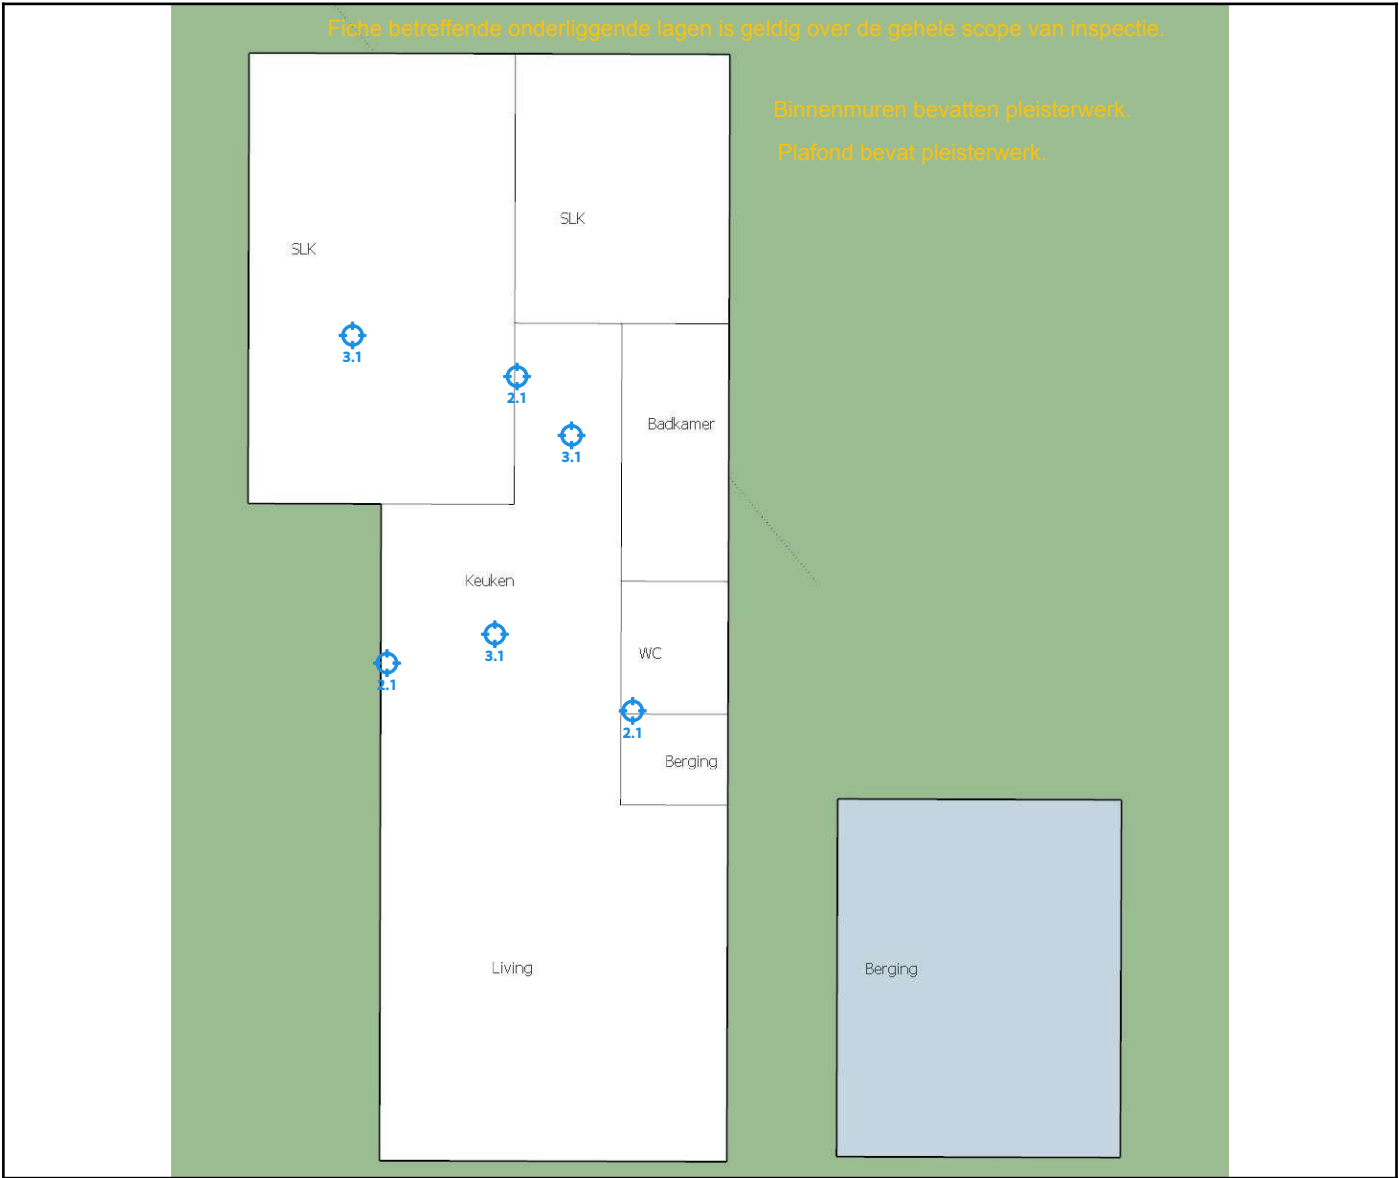
# Plan 1.1: Plan

| Beschrijving | Type | Actie |
|---|---|---|
| 1. Onderliggende lagen - vloeren - plafonden - tegels | Advies | - |
| 2. Pleisterwerk muur | Geen asbest | - |
| 2.1 Code: MM01 Pleisterwerk muur | Mengmonster | - |
| 3. Pleisterwerk plafond | Geen asbest | - |
| 3.1 Code: MM02 Pleisterwerk plafond | Mengmonster | - |

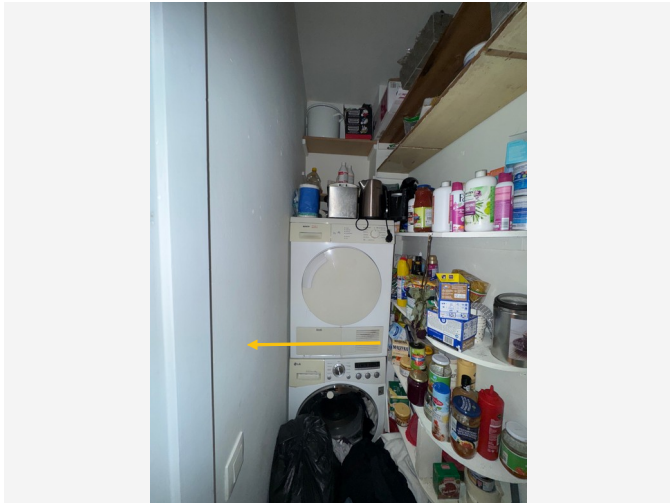
## Fiche 2: Pleisterwerk muur

Overzichtsfoto

Detailfoto

Geen asbest

| # | Type | Referentie | Resultaat |
|---|---|---|---|
| 2.1 | Mengmonster | MM01 Pleisterwerk muur | Geen asbest |

| Beschrijving | Pleisterwerk muur |
| Bindmiddel van materiaal | Gips - kalk |
| Hoeveelheid (oppervlakte - dikte - aantal) | • 100,00 m <sup>2</sup> - 0,50 cm - 1 stuk |
| Opmerking | Binnenmuren bevatten pleisterwerk. |
