# Asbestinventarisatetest

Smoutakker 88, 2940 Stabroek

Attestnummer : 20230407-000343.000

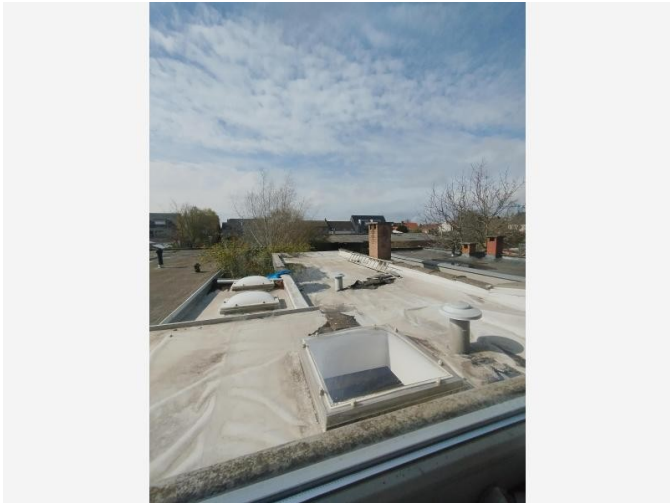
Vrije foto

Toepassing bestaat uit PVC.

| Primaire drager | Plat dak |

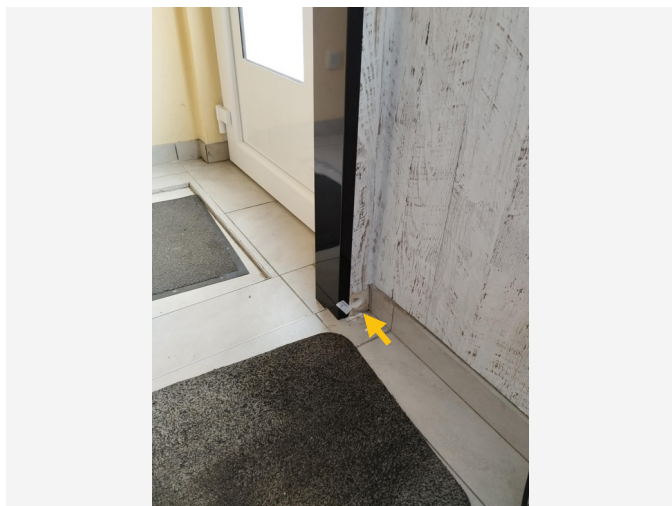
## Fiche 3: 1) Pleisterwerk muren

Geen asbest

| # | Type | Referentie | Resultaat |
|---|---|---|---|
| 3.1 | Mengmonster | 1 | Geen asbest |

| Bindmiddel van materiaal | Gips - kalk |
| Hoeveelheid (oppervlakte - dikte - aantal) | <ul style="list-style-type: none"> <li>• 325,00 m<sup>2</sup> - 1,50 cm - 1 stuk</li> </ul> |

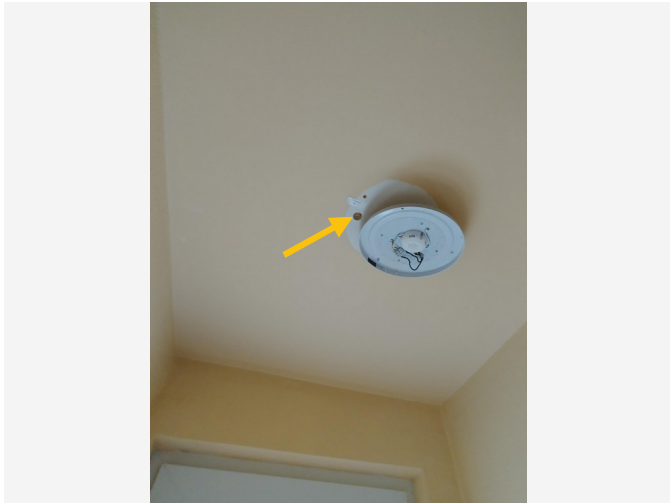
## Fiche 4: 2) Pleisterwerk plafond

Geen asbest

| # | Type | Referentie | Resultaat |
|---|---|---|---|
| 4.1 | Mengmonster | 2 | Geen asbest |

| <b>Bindmiddel van materiaal</b> | Gips - kalk |
| <b>Hoeveelheid (oppervlakte - dikte - aantal)</b> | <ul style="list-style-type: none"> <li>• 170,00 m<sup>2</sup> - 1,50 cm - 1 stuk</li> </ul> |
