Keuringsverslag van een elektrische laagspanning- en zeer lage spanningsinstallatie

NIET CONFORM

Datum keuring: 25/09/2026

Controlebezoek van een oude huishoudelijke elektrische installatie van een wooneenheid bij verkoop op vraag van de verkoper volgens (KB 08/09/2019) - AREI Boek 1- 8.4.2. en 8.2.1. en 4.2.4.3.

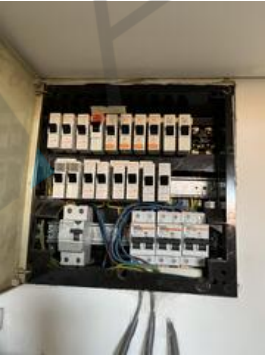
Afbeelding schakel- en verdeelbord:

- I5.06 De deur en/of afschermplaat van het schakelbord dient (terug)geplaatst te worden. Aanraking van onder spanning staande delen mogelijk. (Boek 1 Afdeling 5.1.4. en 5.3.5.1.A. en 4.2.2.3.)

- I5.08 Beschadigd en gebroken materiaal dient vervangen of hersteld te worden. De beschermingsgraad van het verdeelbord tegen rechstreekse aanraking is onvoldoende. (niet tenminste IPXX-B) (Boek 1 Onderafdeling 4.2.2.3.)

- I5.10 De genaakbare, naakte onder spanning staande delen zijn onvoldoende afgeschermd. (Boek 1 Afdeling 5.1.4. en 4.2.2.3.)
- I5.11 Niet gebruikte invoeringen van het verdeelbord zijn niet correct of onvoldoende afgedicht. (Boek 1 Afdeling 5.1.4. en 4.2.2.3.)
