Asbestinventarisattest

Sint-Jan Baptiststraat 23, 2040 Antwerpen

Attestnummer : **20250604-000156.000**
Uitgegeven op : **04.06.2025**
Geldig tot : **04.06.2035**

Asbestveilig (maar niet asbestvrij)

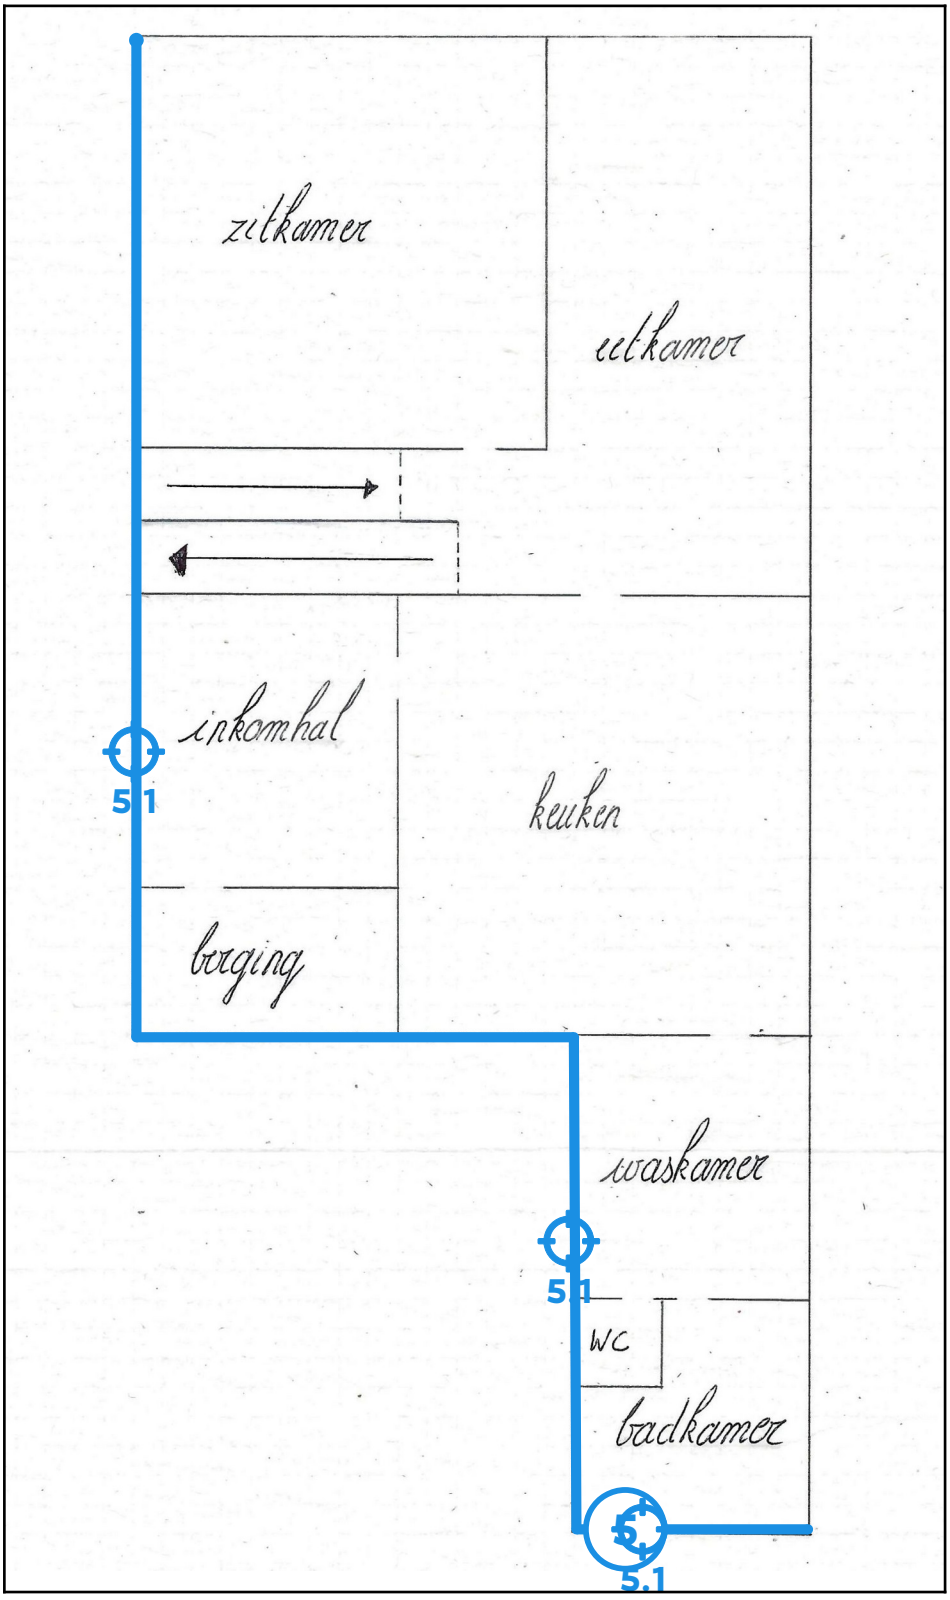
Plan 1.1: Gelijkvloers

5. Crepi gevels	Geen asbest	-
5.1 Code: 1	Mengmonster	-

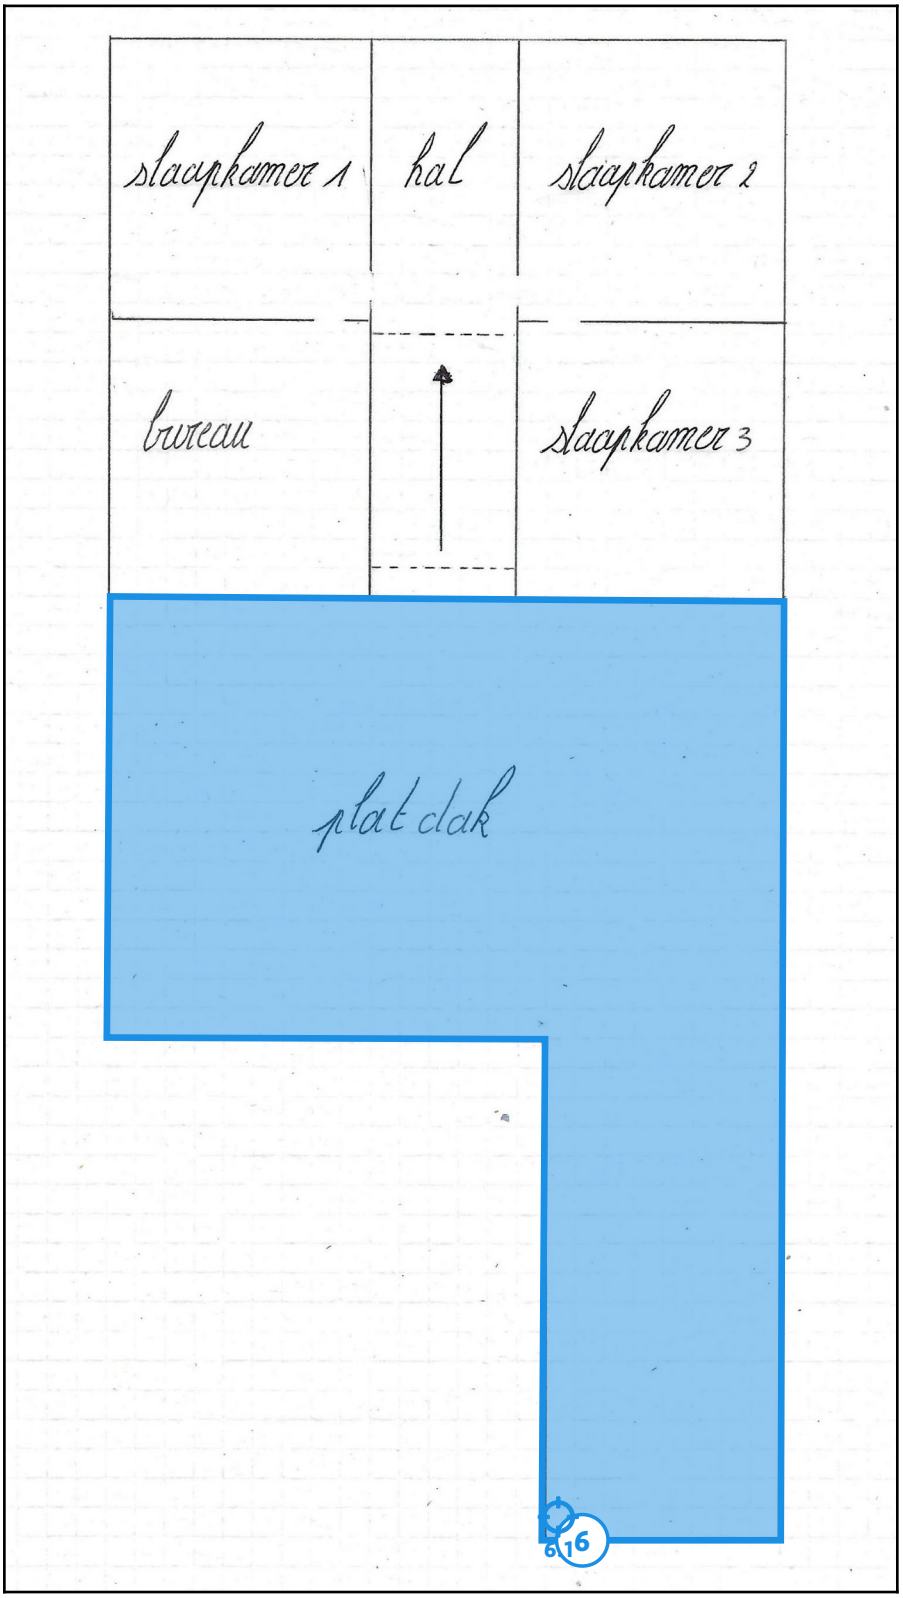
Plan 1.2: Verdieping 1

6. Roofing	Geen asbest	-
6.1 Code: 2	Puntmonster	-

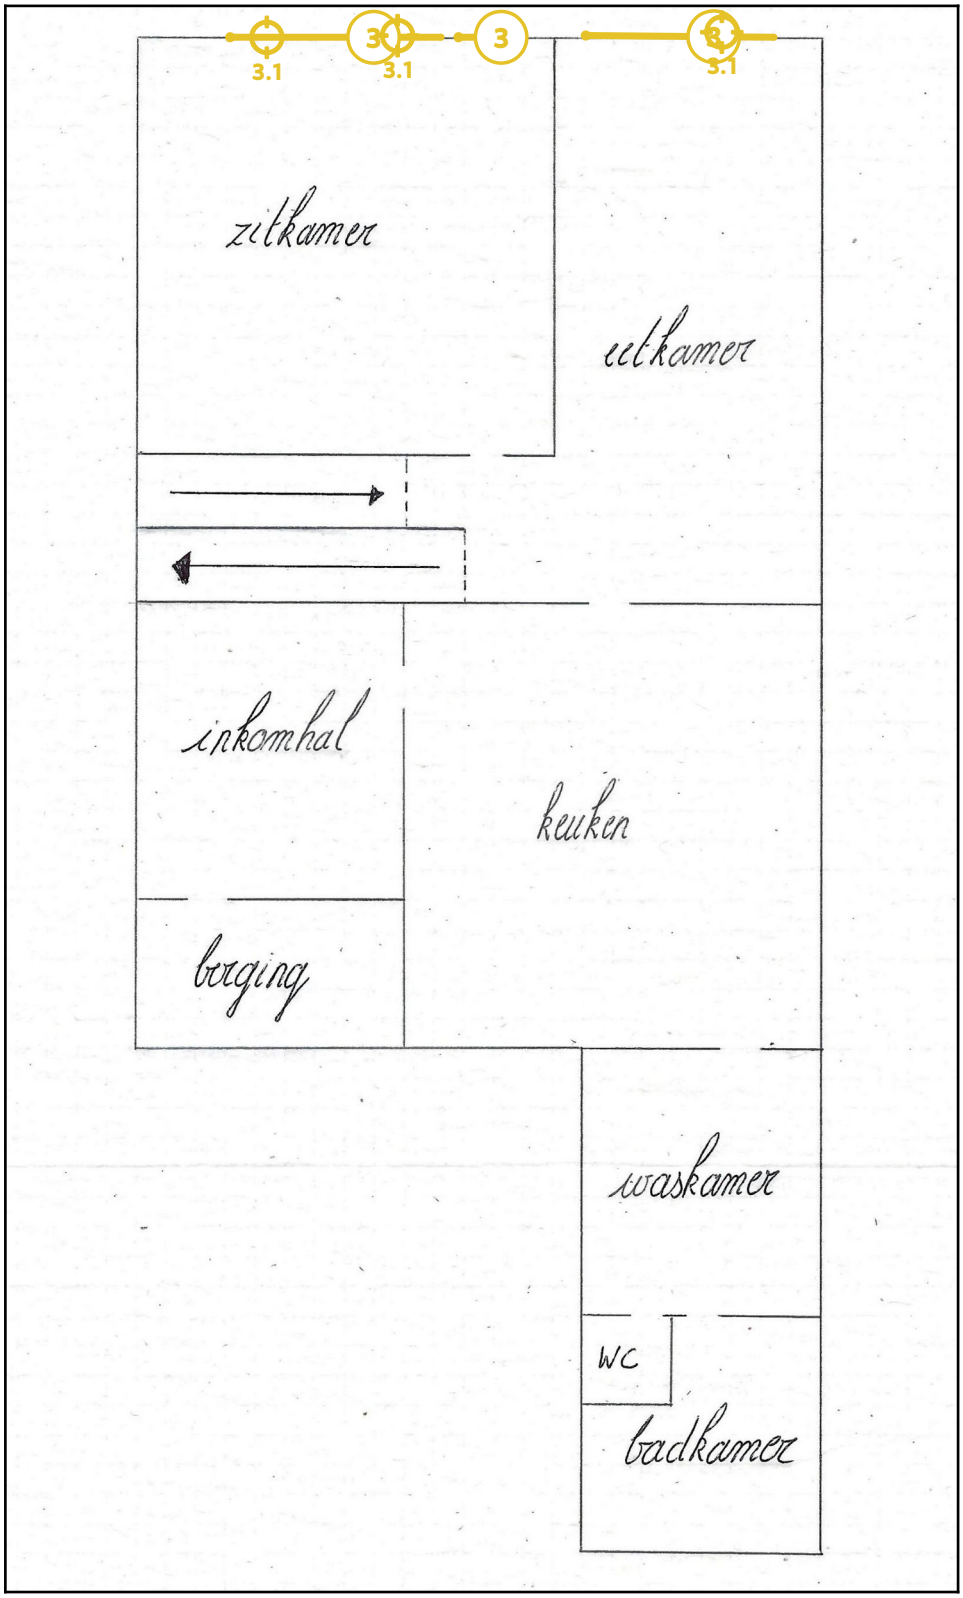
Plan 1.3: Gelijkvloers

3. Mastiek binnen	Asbestmateriaal	Zorgvuldig beheren
3.1 Code: 3	Mengmonster	-

#	Type	Referentie	Resultaat
3.1	Mengmonster	3	Chrysotiel

- Zorg voor een veilig beheer. Vermijd het beschadigen van het asbestmateriaal. Controleer de toestand jaarlijks op wijzigingen.
- Zorg voor een veilig beheer en verwijder dit asbestmateriaal wanneer het bij werken eenvoudig bereikbaar wordt. Controleer de toestand jaarlijks op wijzigingen.

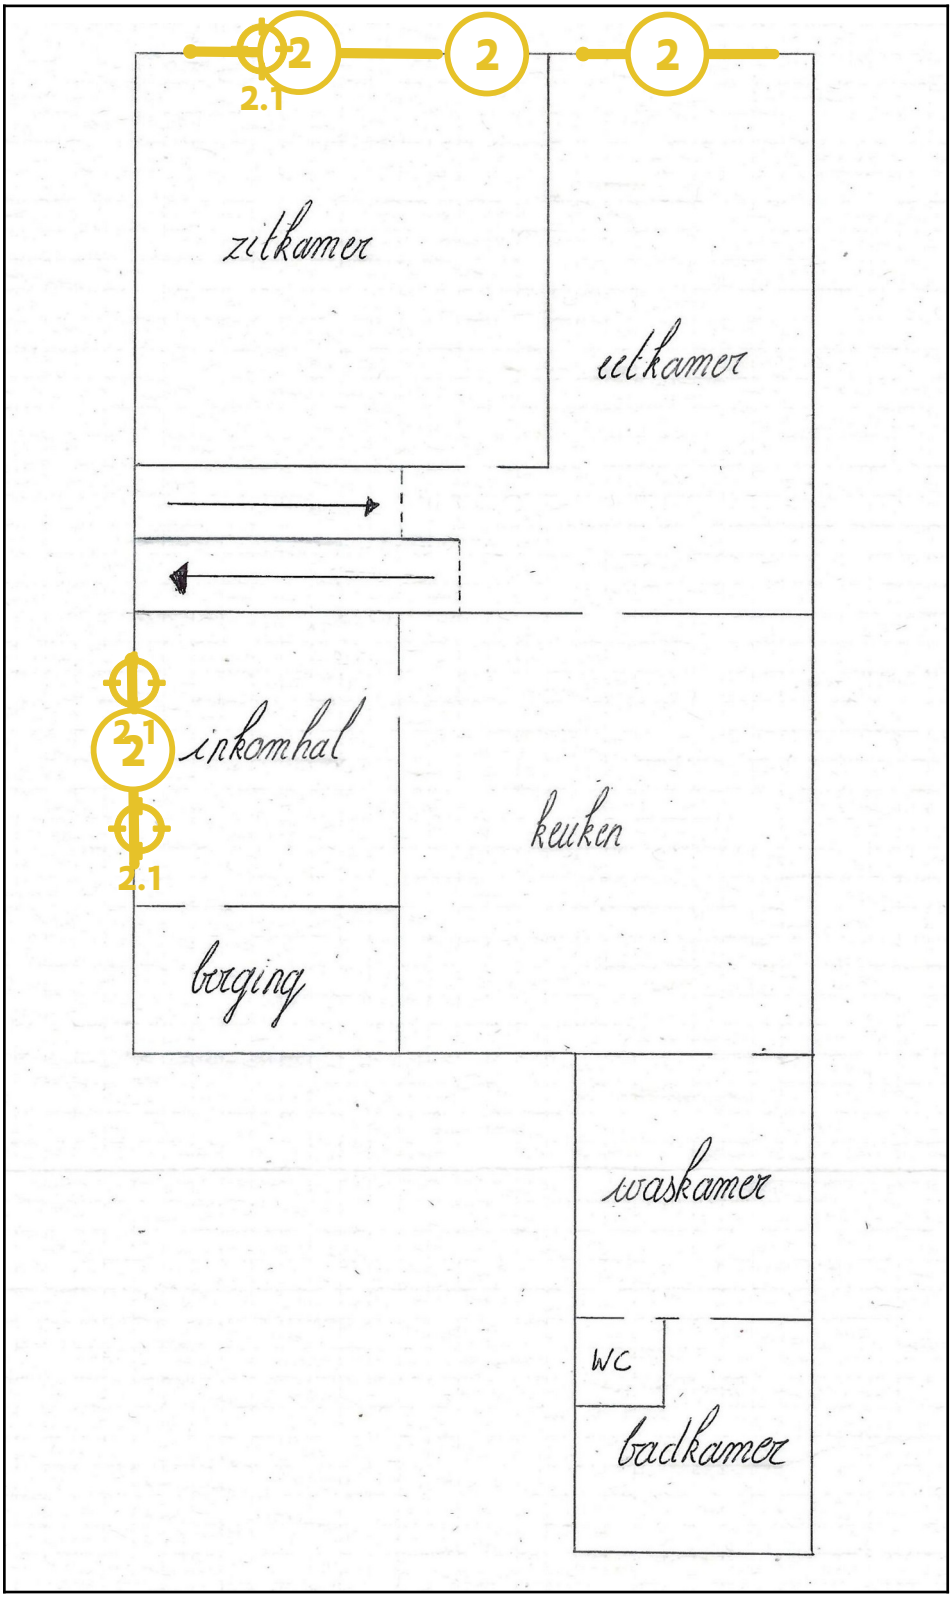
Plan 1.4: Gelijkvloers

2. Mastiek buiten	Asbestmateriaal	Zorgvuldig beheren
2.1 Code: 4	Mengmonster	-

#	Type	Referentie	Resultaat
2.1	Mengmonster	4	Chrysotiel

- Zorg voor een veilig beheer. Vermijd het beschadigen van het asbestmateriaal. Controleer de toestand jaarlijks op wijzigingen.
- Zorg voor een veilig beheer en verwijder dit asbestmateriaal wanneer het bij werken eenvoudig bereikbaar wordt. Controleer de toestand jaarlijks op wijzigingen.

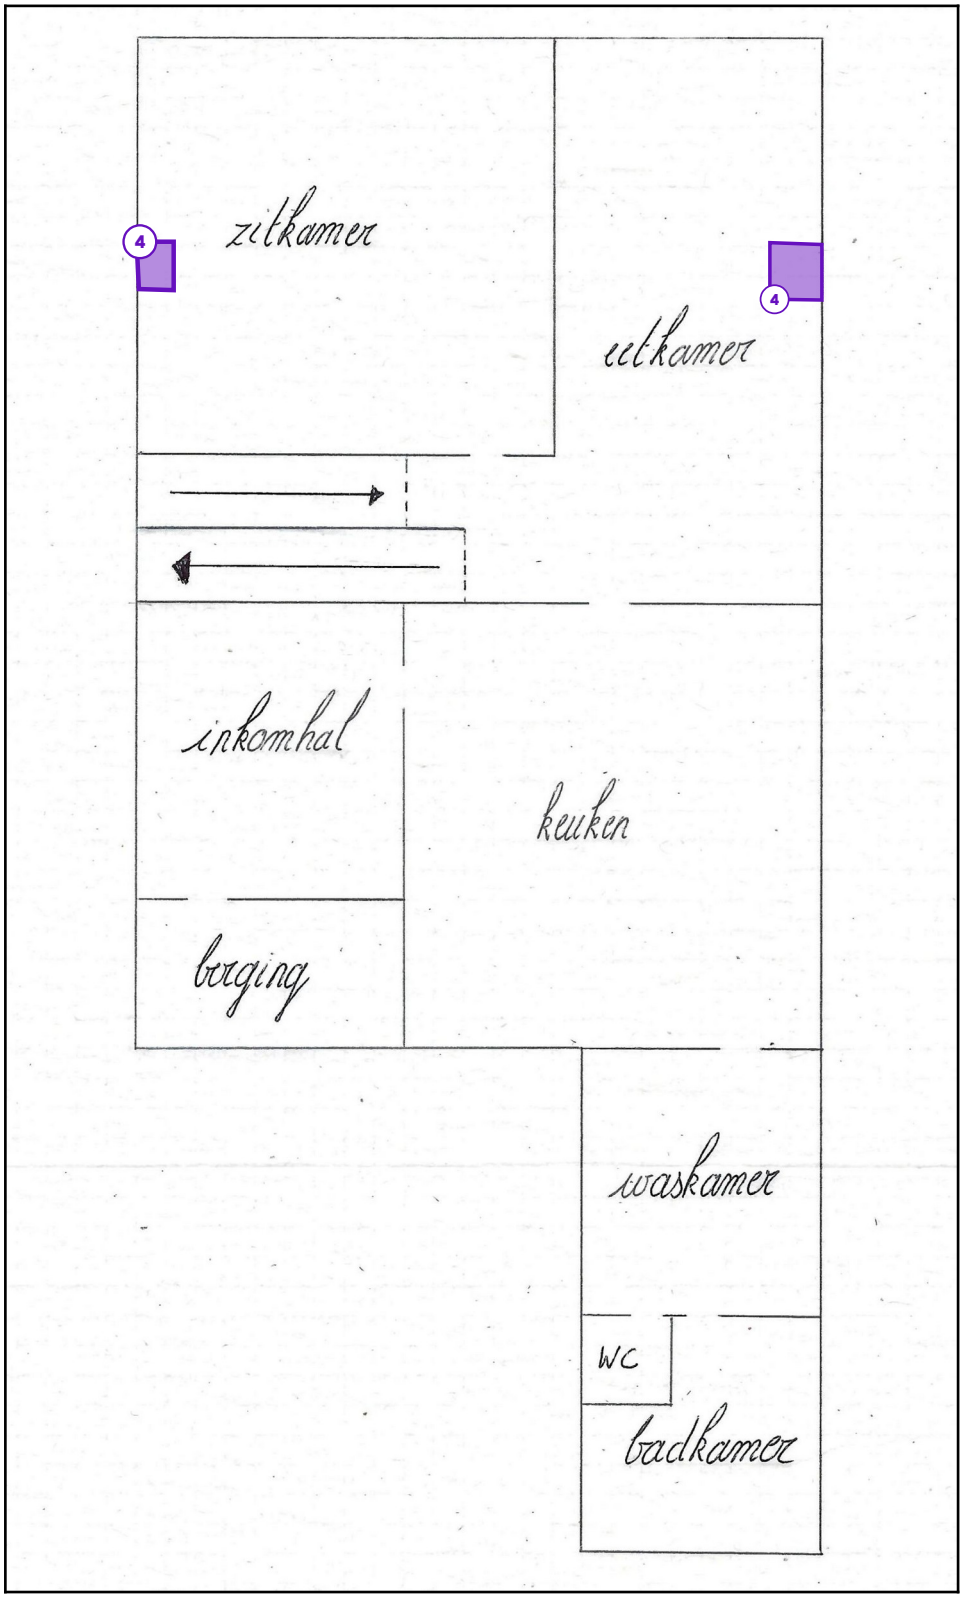
Plan 1.6: Gelijkvloers

4. Schouw	Beperking	-

Reden: Het te onderzoeken materiaal situeert zich hoger dan 3,50 m te rekenen vanaf een veilige ondergrond

Uitleg van de asbestdeskundige: De schouw bevat binnenin mogelijk een asbestcement rookgaskanaal. Laat dit onderzoeken bij eventuele werken.

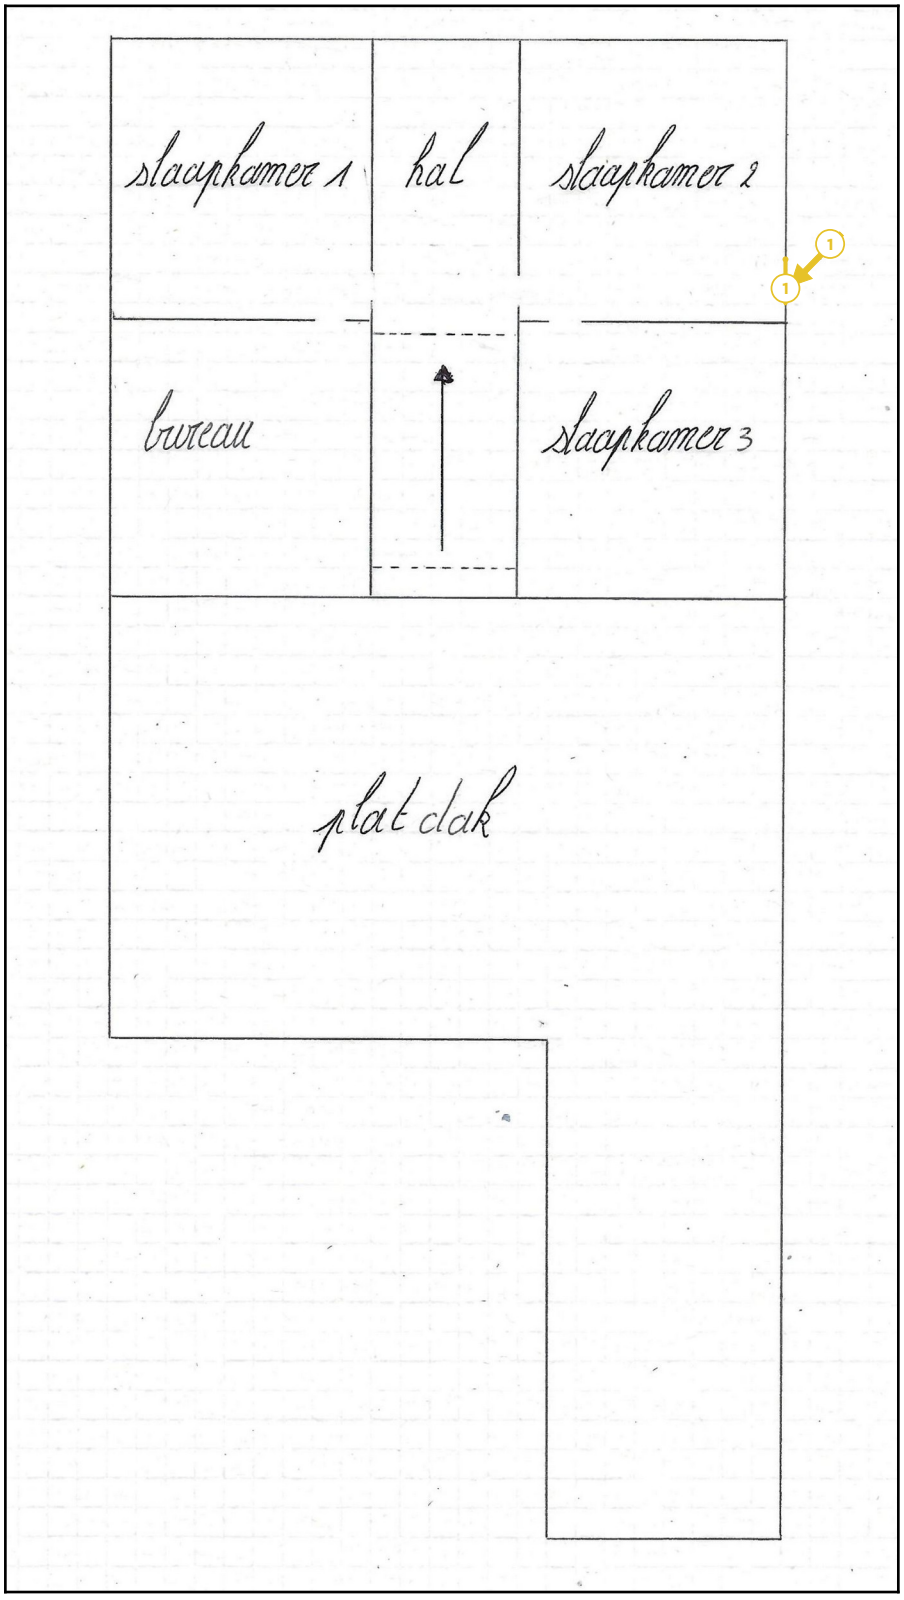
Plan 1.7: Verdieping 1

1. Elektrische meter	Asbestmateriaal	Zorgvuldig beheren

Eindbeoordeling materiaalrisico	Laag materiaalrisico en/of verlaagde kans op vezelvrijgave

- Zorg voor een veilig beheer. Vermijd het beschadigen van het asbestmateriaal. Controleer de toestand jaarlijks op wijzigingen.

- Eenvoudige handelingen: mag via doe-het-zelf of door werknemer(s) met opleidingsattest eenvoudige handelingen
  Te verwijderen door de netbeheerder.

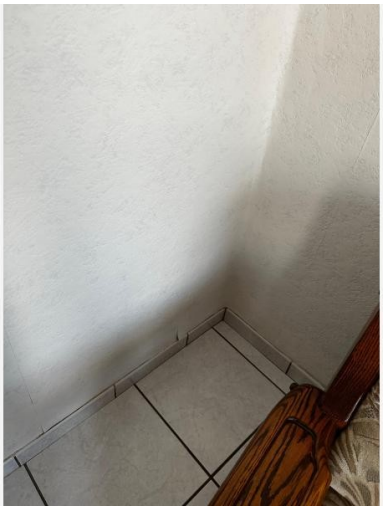
Fiche 7: Pleisterwerk wanden

Geen asbest

#	Type	Referentie	Resultaat
7.1	Mengmonster	5	Geen asbest
