Asbestinventarisattest

Kan. Van Tichelenlaan 9, 2940 Stabroek

Attestnummer : **20260920-000121.000**
Uitgegeven op : **20.09.2026**
Geldig tot : **20.09.2036**

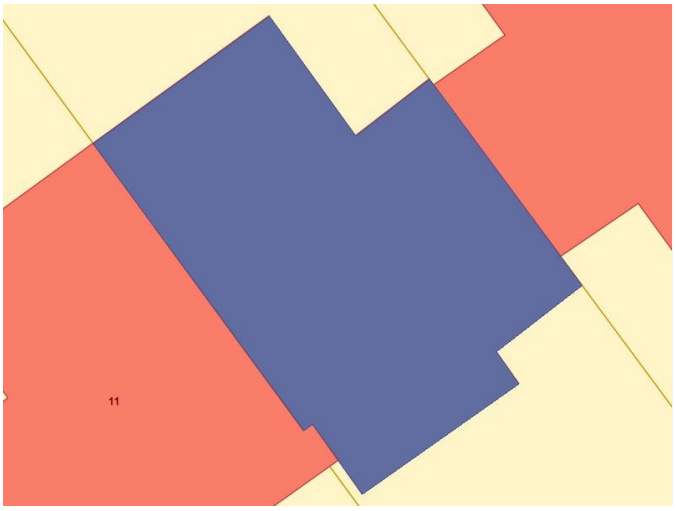
Zone 1: Hoofdgebouw

1 Asbestmateriaal

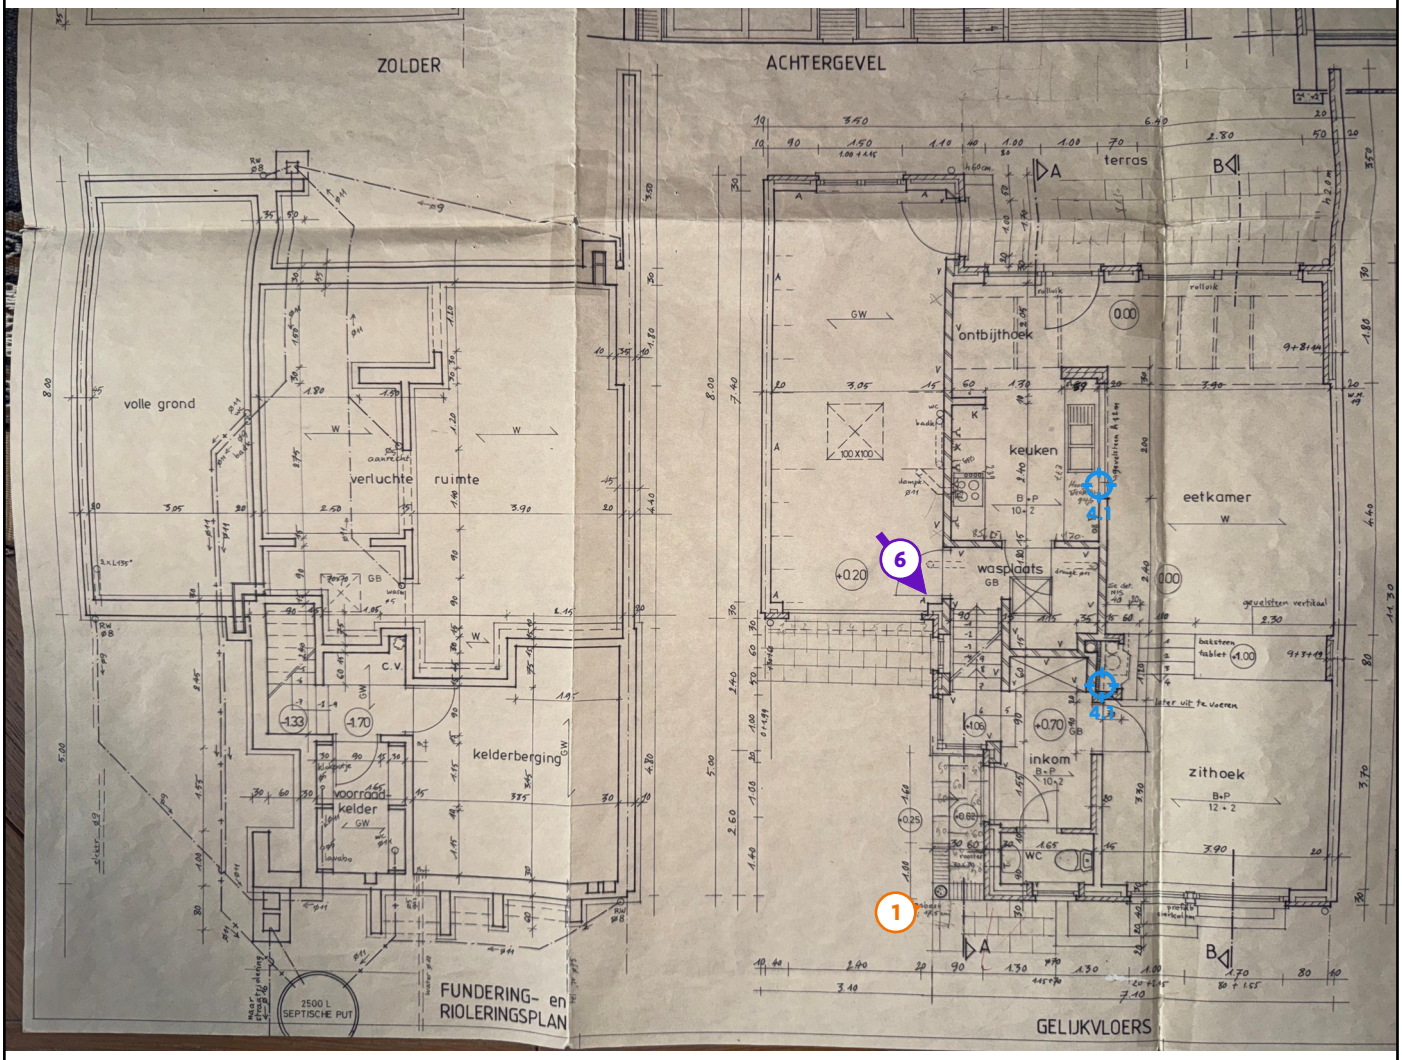
Plan 1.1: Gelijkvloers

Fiche betreffende onderliggende lagen is geldig voor de gehele scope van inspectie.
Alle binnenmuren bevatten pleisterwerk buiten de hal.

Fiche betreffende verloren bekisiting is ook geldig voor de brievenbus.

Beschrijving	Type	Actie
1. Verloren bekisting	Asbestmateriaal	Verwijderen
3. Onderliggende lagen - vloeren - plafonden - tegels	Advies	-
4. Pleisterwerk muur	Geen asbest	-
4.1 Code: MM01 Pleisterwerk muur	Mengmonster	-

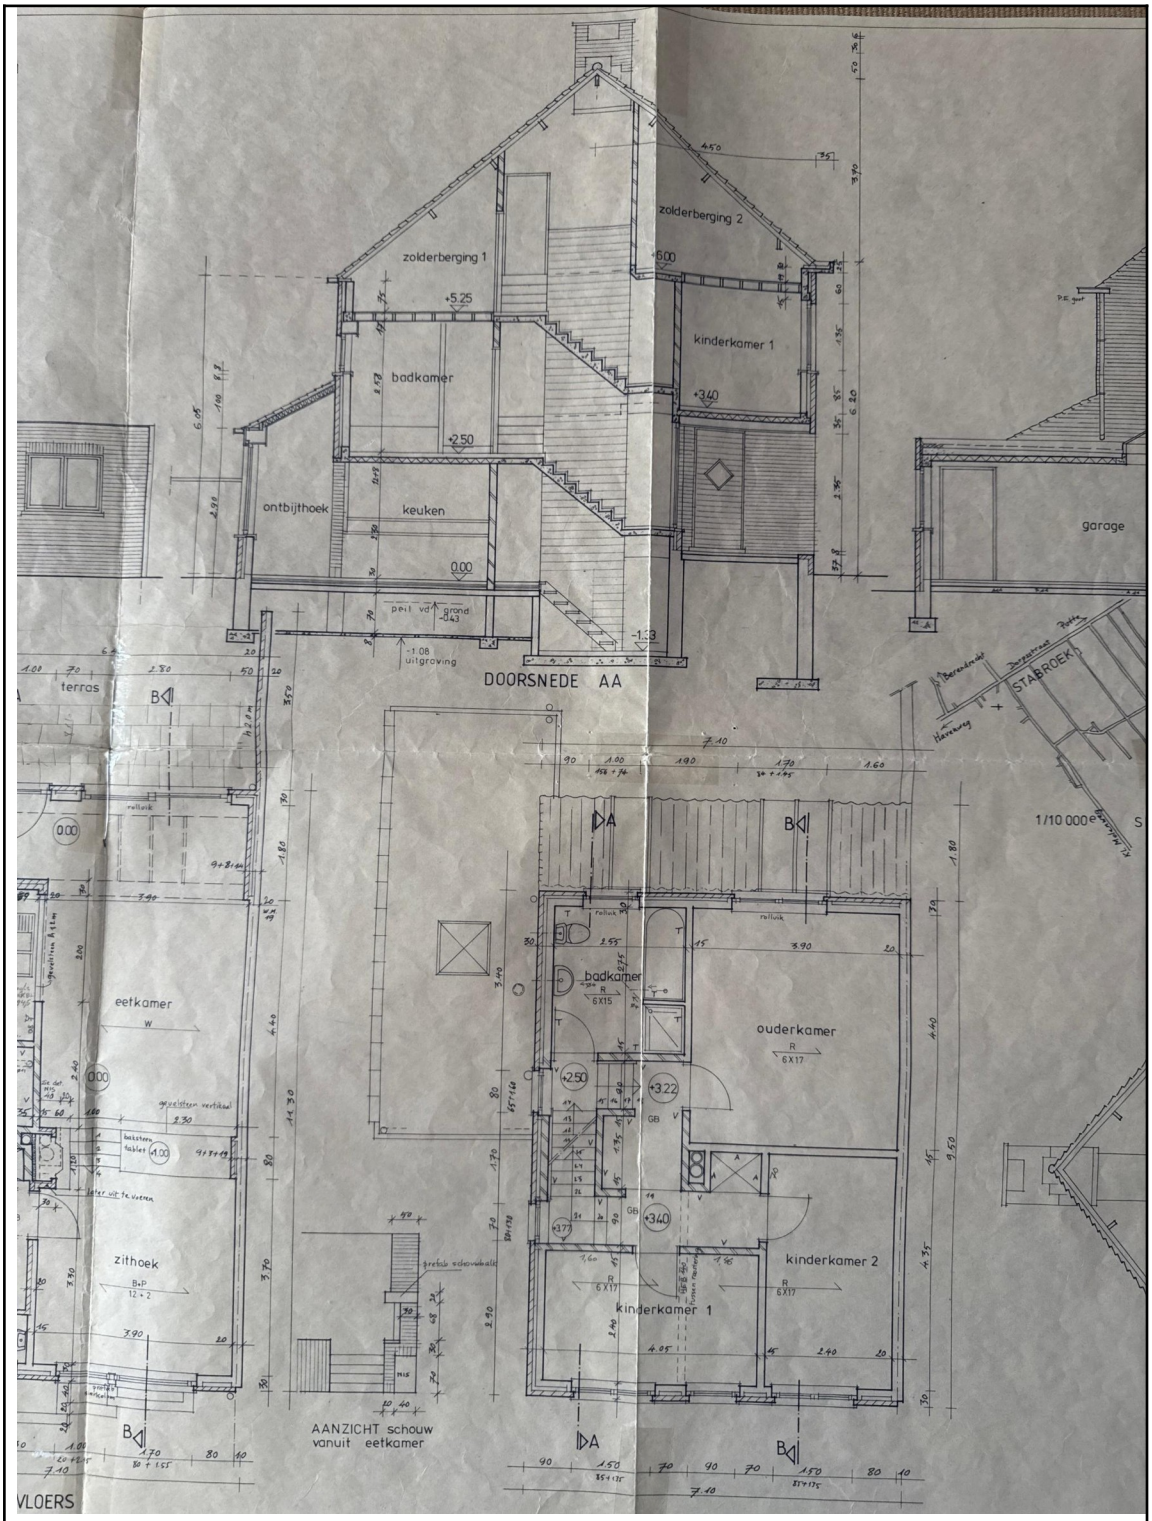
Plan 1.2: Verdieping 1

Fiche betreffende materialen onder dakbedekking is geldig over het gehele dak.
Fiche betreffende dakpannen is geldig over het gehele dak.

2. Materialen onder dakbedekking - onderdakplaten	Beperking	-
5. Dakpannen	Overige ruimte of materiaal	-
