Asbestinventarisattest

Solftplaats 17, 2040 Antwerpen

Attestnummer : **20260920-000118.000**
Uitgegeven op : **20.09.2026**
Geldig tot : **Onbeperkt** (tenzij de toestand wijzigt)

Asbestveilig (maar mogelijk niet asbestvrij)

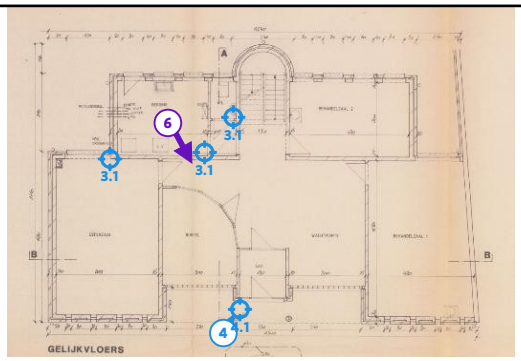
Plan 1.1: Gelijkvloers

Fiche betreffende dakbedekking is geldig over het gehele hellend dak.

Fiche betreffende materialen onder dakbedekking is geldig over het gehele dak.
Fiche betreffende onderliggende lagen is geldig over de gehele scope van inspectie.
Alle binnenmuren bevatten pleisterwerk.

Beschrijving	Type	Actie
1. Materialen onder dakbedekking - onderdakplaten	Beperking	-
2. Onderliggende lagen - vloeren - plafonden - tegels	Advies	-
3. Pleisterwerk muur	Geen asbest	-
3.1 Code: MM01 Pleisterwerk muur	Mengmonster	-
4. Verloren bekisting	Geen asbest	-
4.1 Code: PM01 verloren bekisting	Puntmonster	-
5. Dakbedekking - betonpannen	Overige ruimte of materiaal	-
6. Stookinstallatie vernieuwd	Overige ruimte of materiaal	-
