# Asbestinventarisattest

Witvenstraat 103, 2940 Stabroek

Attestnummer : **20261011-000165.000**
Uitgegeven op : **11.10.2026**
Geldig tot : **11.10.2036**

## Niet-asbestveilig

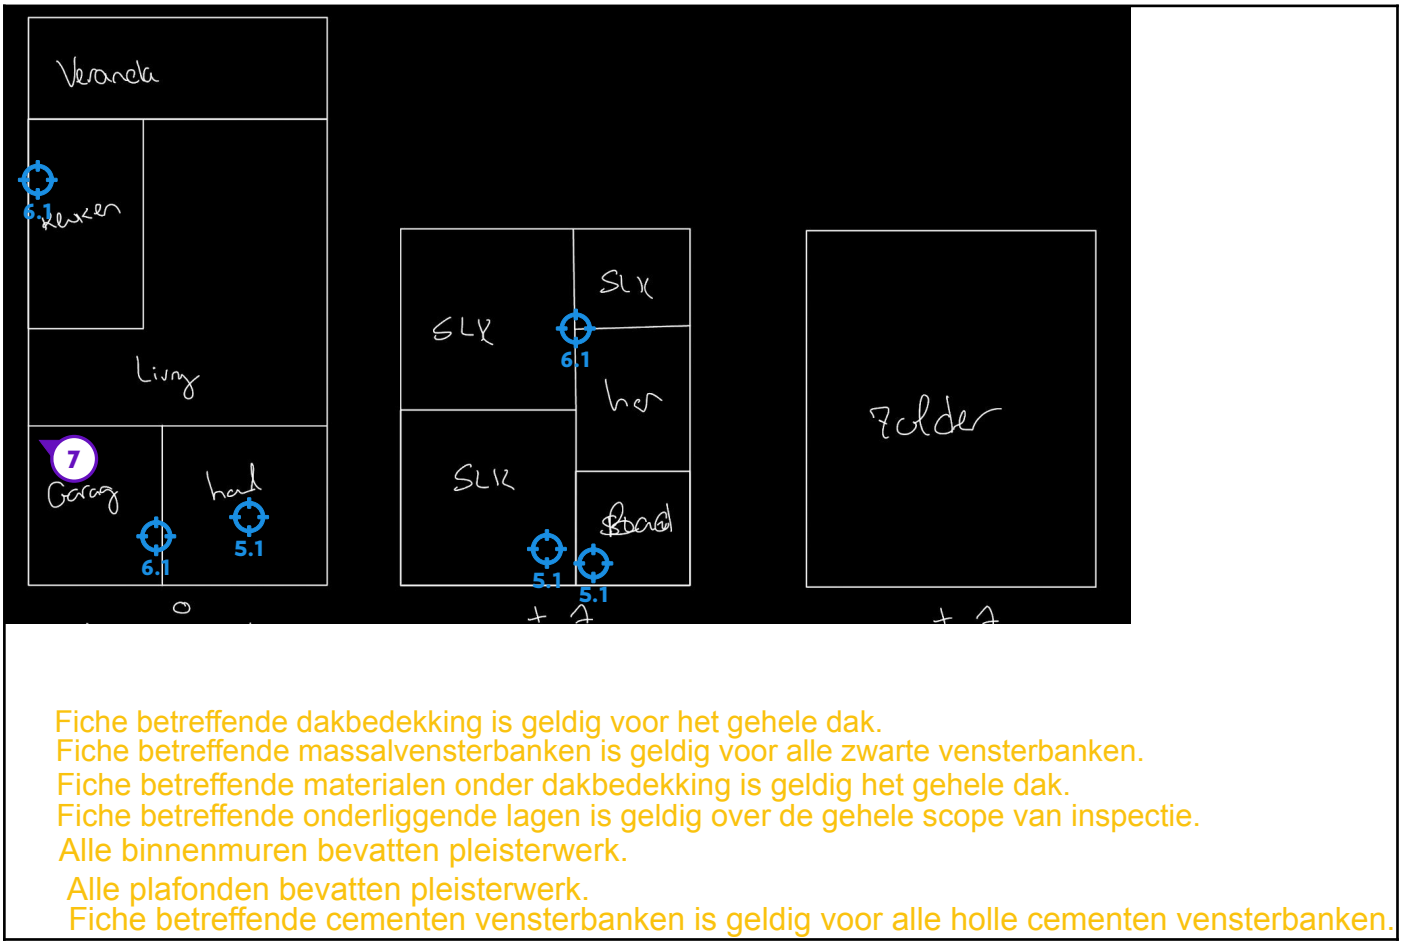
# Zone 1: Hoofdgebouw

Tijdens de inspectie vastgesteld:

**2 Asbestmaterialen**

**1 Beperking**

**0 Uitsluitingen**

**0 Roerende goederen**

**0 Puin, steenslag, (water)bodem**

**1 Advies**

**2 Geen asbest**
