Asbestinventarisattest

Zevenbergen 9, 2040 Antwerpen

Attestnummer : **20260929-000008.000**
Uitgegeven op : **29.09.2026**
Geldig tot : **29.09.2036**

Asbestveilig (maar niet asbestvrij)

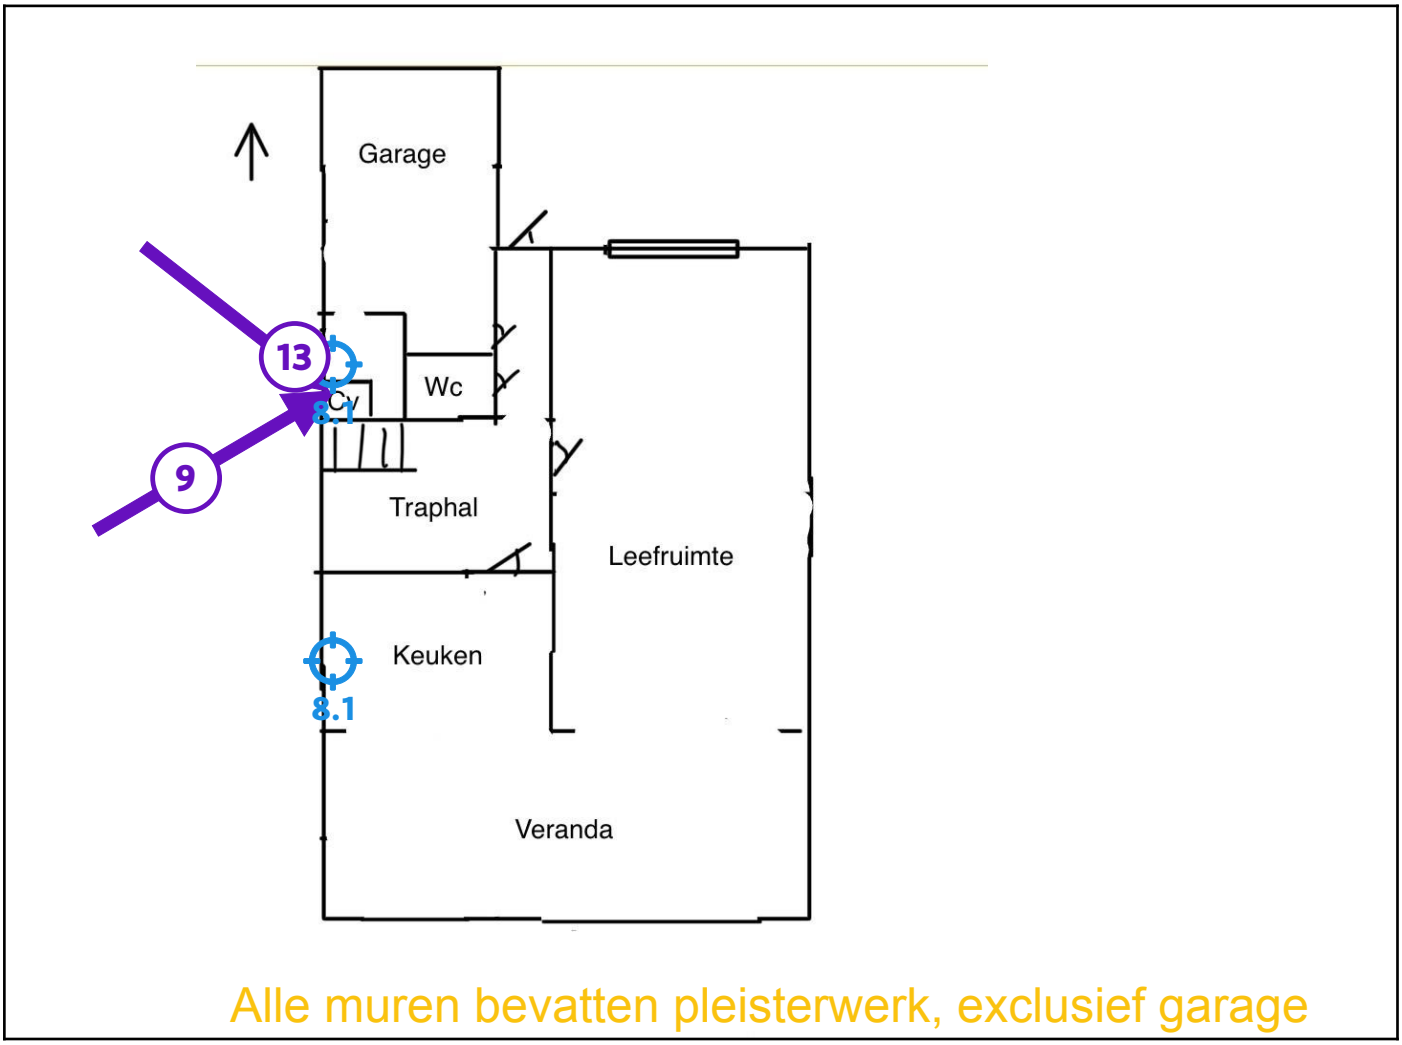
Plan 1.1: Gelijkvloers

Beschrijving	Type	Actie
8. Pleisterwerk wanden	Geen asbest	-
8.1 Code: M01	Mengmonster	-
9. Rookgaskanalen - niet verdacht	Overige ruimte of materiaal	-
13. Materialen aan de stookketel	Overige ruimte of materiaal	-

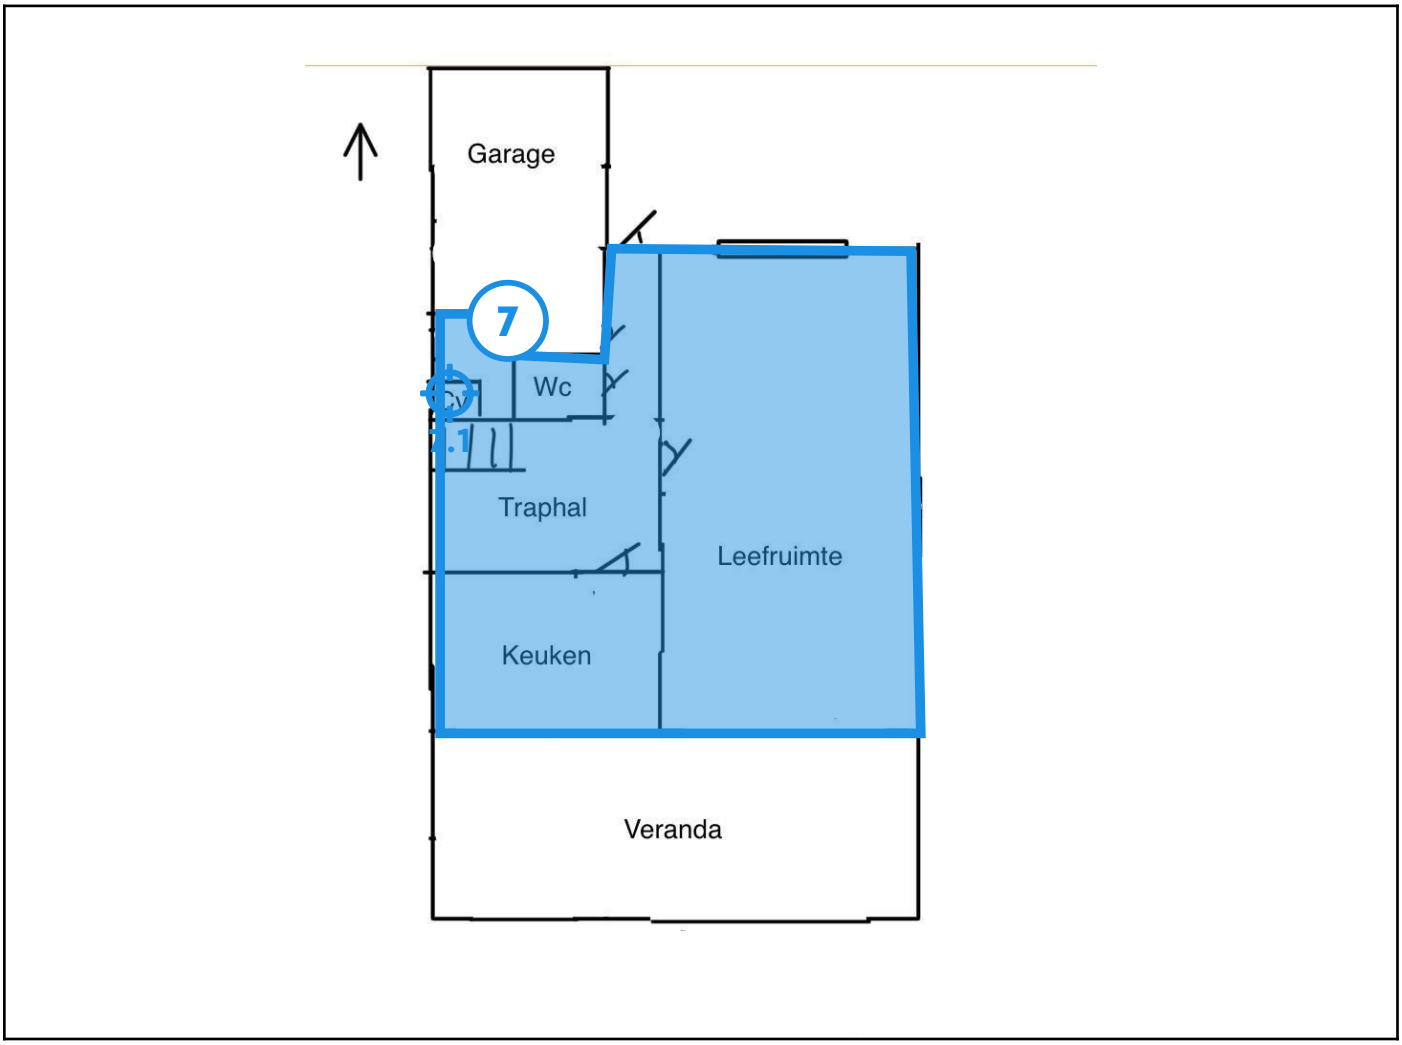
Plan 1.2: Gelijkvloers

Beschrijving	Type	Actie
7. Pleisterwerk plafonds	Geen asbest	-
7.1 Code: M02	Mengmonster	-

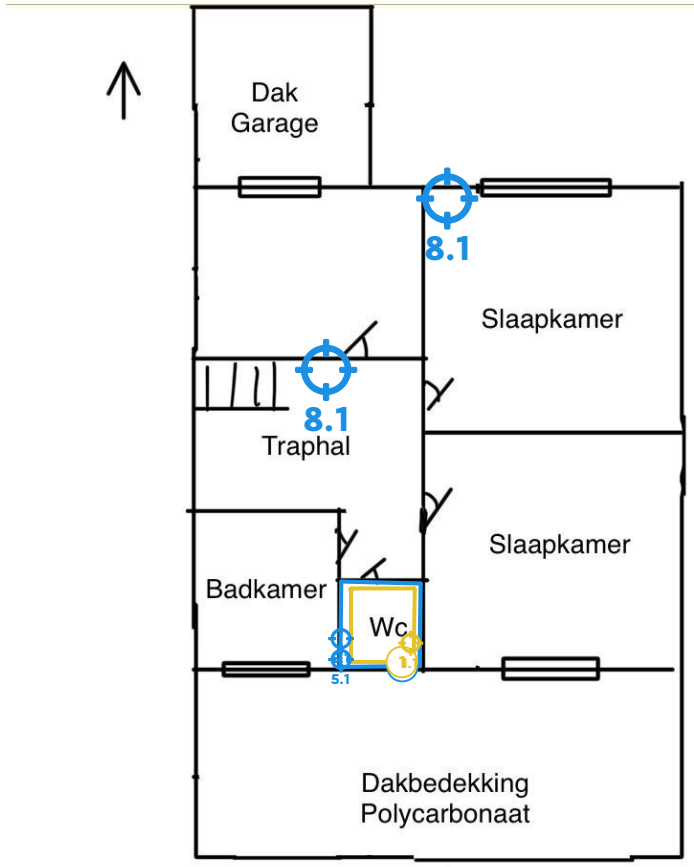
Plan 1.3: Verdieping +1

Geen verdachte vloerbedekking aangetroffen
Alle muren bevatten pleisterwerk

Beschrijving	Type	Actie
1. Colovinyltegels	Asbestmateriaal	Zorgvuldig beheren
1.1 Code: M05	Puntmonster	-
3. Vloerbekleding - Niet verdacht	Advies	-
5. Tegellijm achter wandtegels wc	Geen asbest	-
5.1 Code: M06	Mengmonster	-
8. Pleisterwerk wanden	Geen asbest	-

8.1 Code: M01	Mengmonster	-

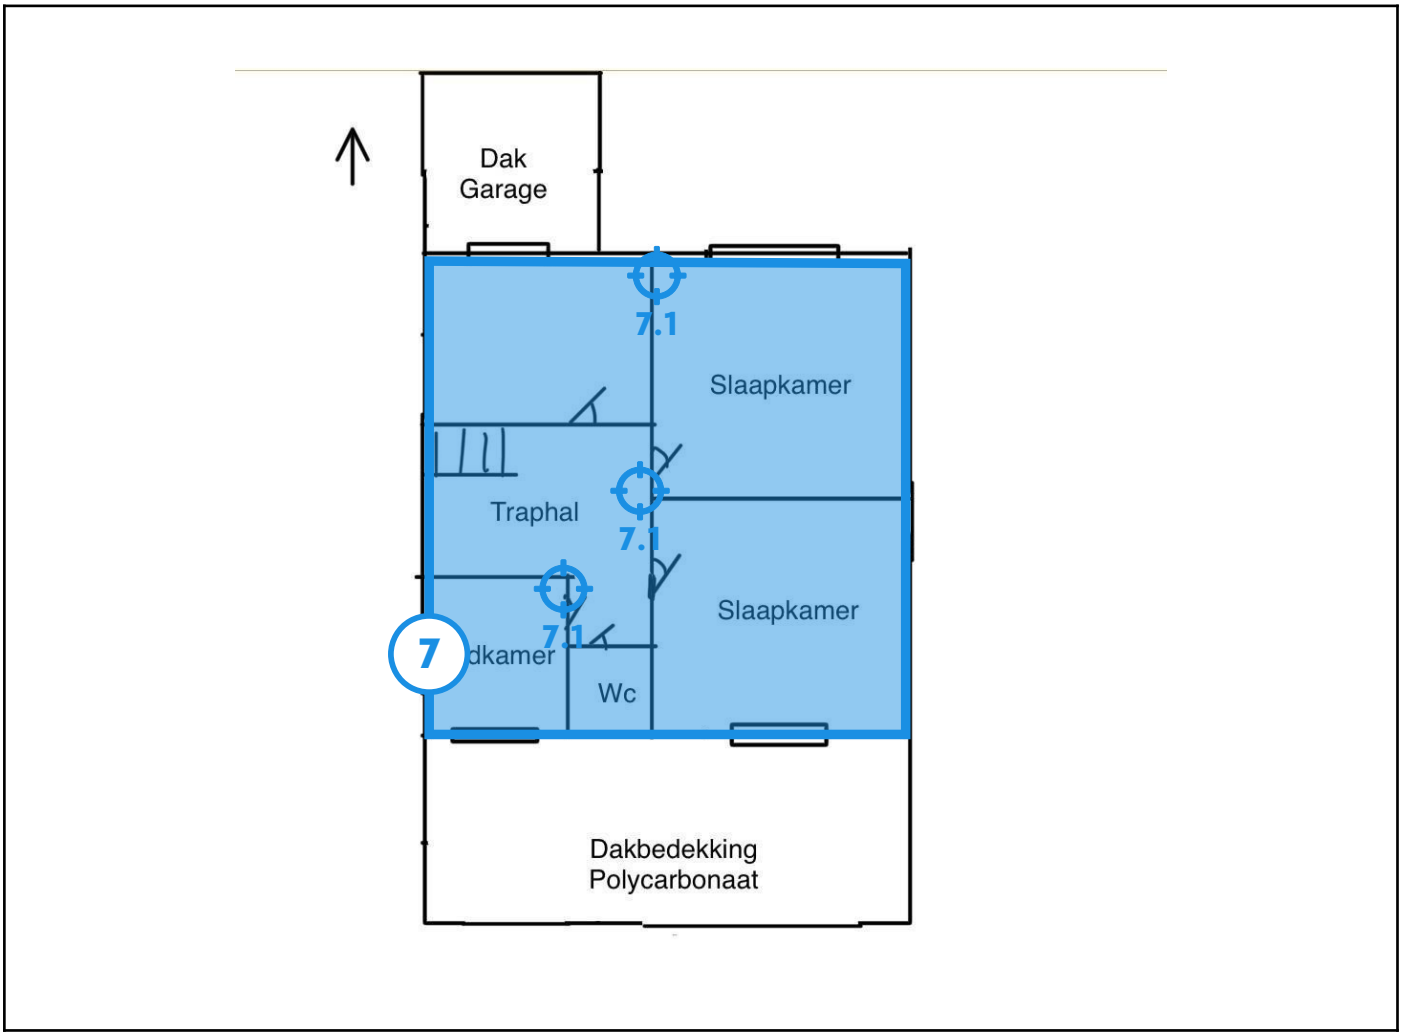
Plan 1.4: Verdieping +1

Beschrijving	Type	Actie
7. Pleisterwerk plafonds	Geen asbest	-
7.1 Code: M02	Mengmonster	-

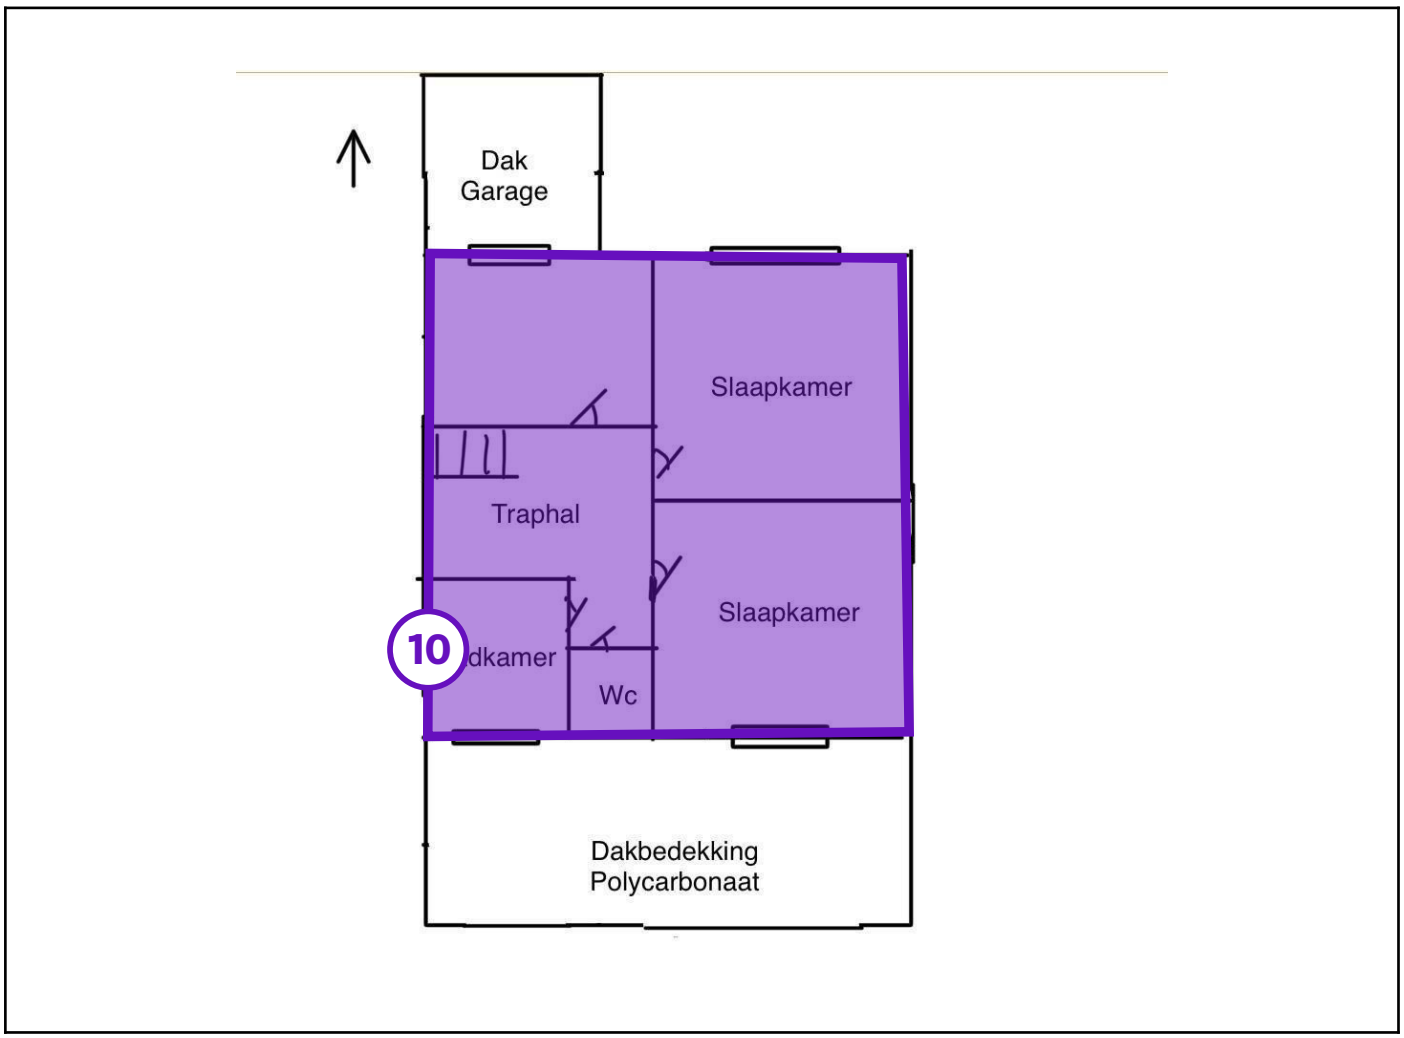
Plan 1.5: Onderdak

Beschrijving	Type	Actie
10. Onderdak - niet verdacht	Overige ruimte of materiaal	-

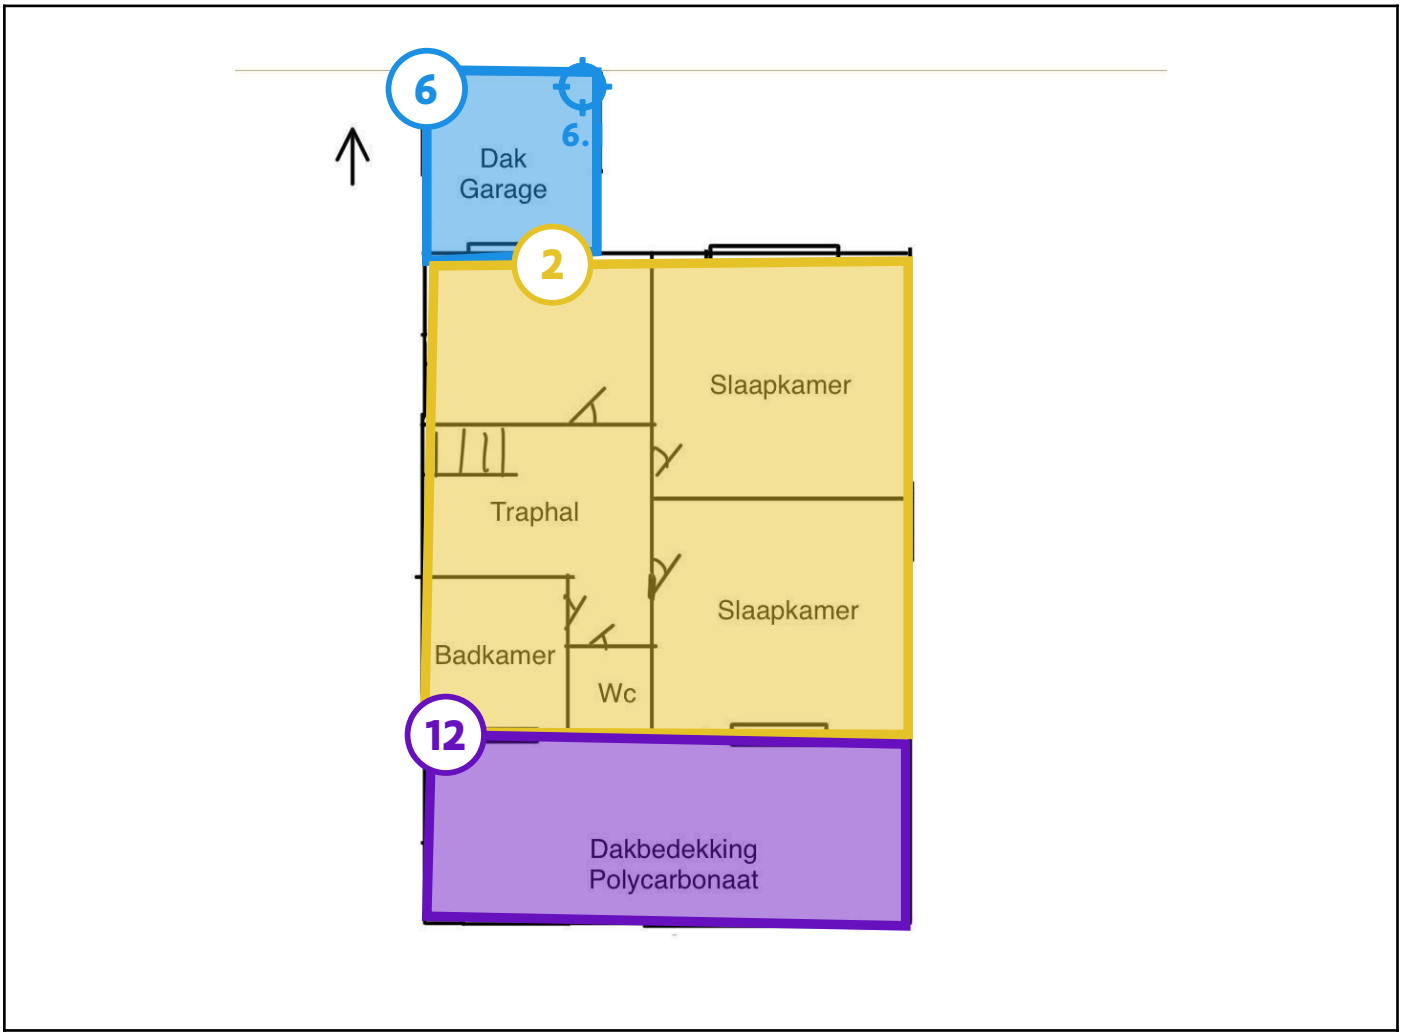
Plan 1.6: Dakbedekking

Beschrijving	Type	Actie
2. Dakbedekking hoofdbouw Roofing	Asbestmateriaal	Zorgvuldig beheren
6. Dakbedekking garage Roofing	Geen asbest	-
6.1 Code: M03	Puntmonster	-
12. Dakbedekking veranda niet verdacht	Overige ruimte of materiaal	-

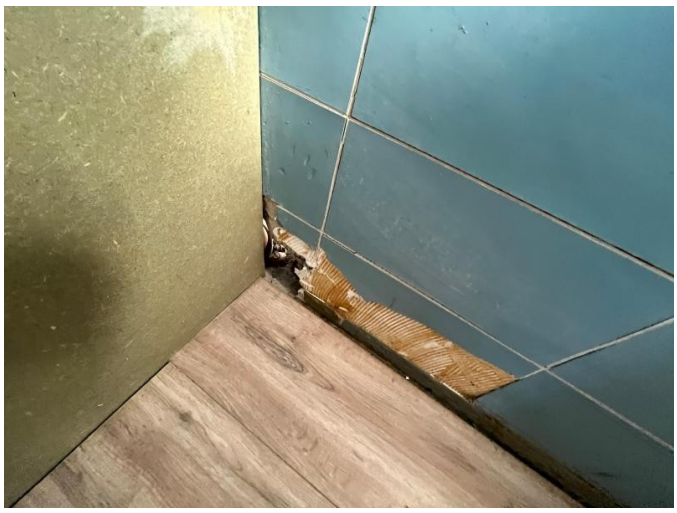
Fiche 1: Colovinyltegels

Asbestmateriaal

Het asbestmateriaal valt onder de mijlpaal van 2040.

Eindbeoordeling materiaalrisico	Laag materiaalrisico en/of verlaagde kans op vezelvrijgave

#	Type	Referentie	Resultaat
1.1	Puntmonster	M05	Chrysotiel

- Zorg voor een veilig beheer. Vermijd het beschadigen van het asbestmateriaal. Controleer de toestand jaarlijks op wijzigingen.

- Hermetische zone (erkend asbestverwijderaar)
  Bij deze verwijdering van asbestmaterialen bestaat er een grote kans op vrijkomen van asbestvezels. Daarom mag dit enkel verwijderd worden door een erkend asbestverwijderaar in een hermetische zone. Bij het verwijderen moet steeds rekening worden gehouden met alle milieu- en veiligheidsvoorschriften. Codex boek VI, titel 3 of de website van OVAM

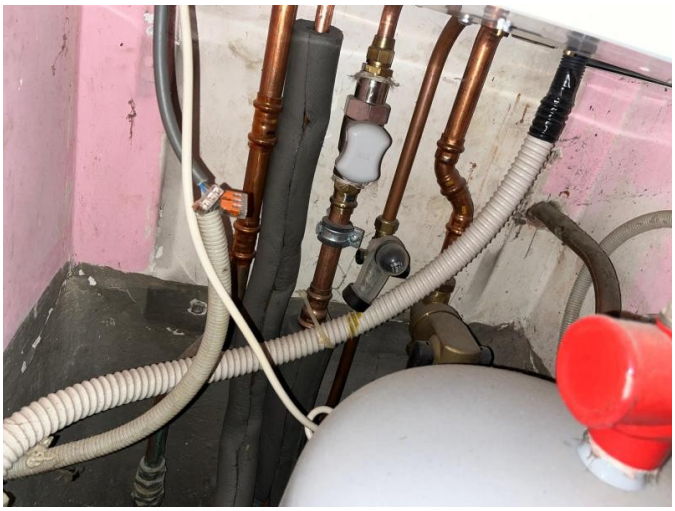
Beschrijving	Notitie	Terug te vinden op plannen
Fiche 14: Liftinfrastructuur - niet aanwezig		-
Fiche 15: Leidingisolatie - niet aanwezig	Geen leidingisolatie aanwezig.	-
