Asbestinventarisattest

Glashoevelaan 46, 2940 Stabroek

Attestnummer : **20261101-000161.000**
Uitgegeven op : **01.11.2026**
Geldig tot : **01.11.2036**

Niet-asbestveilig

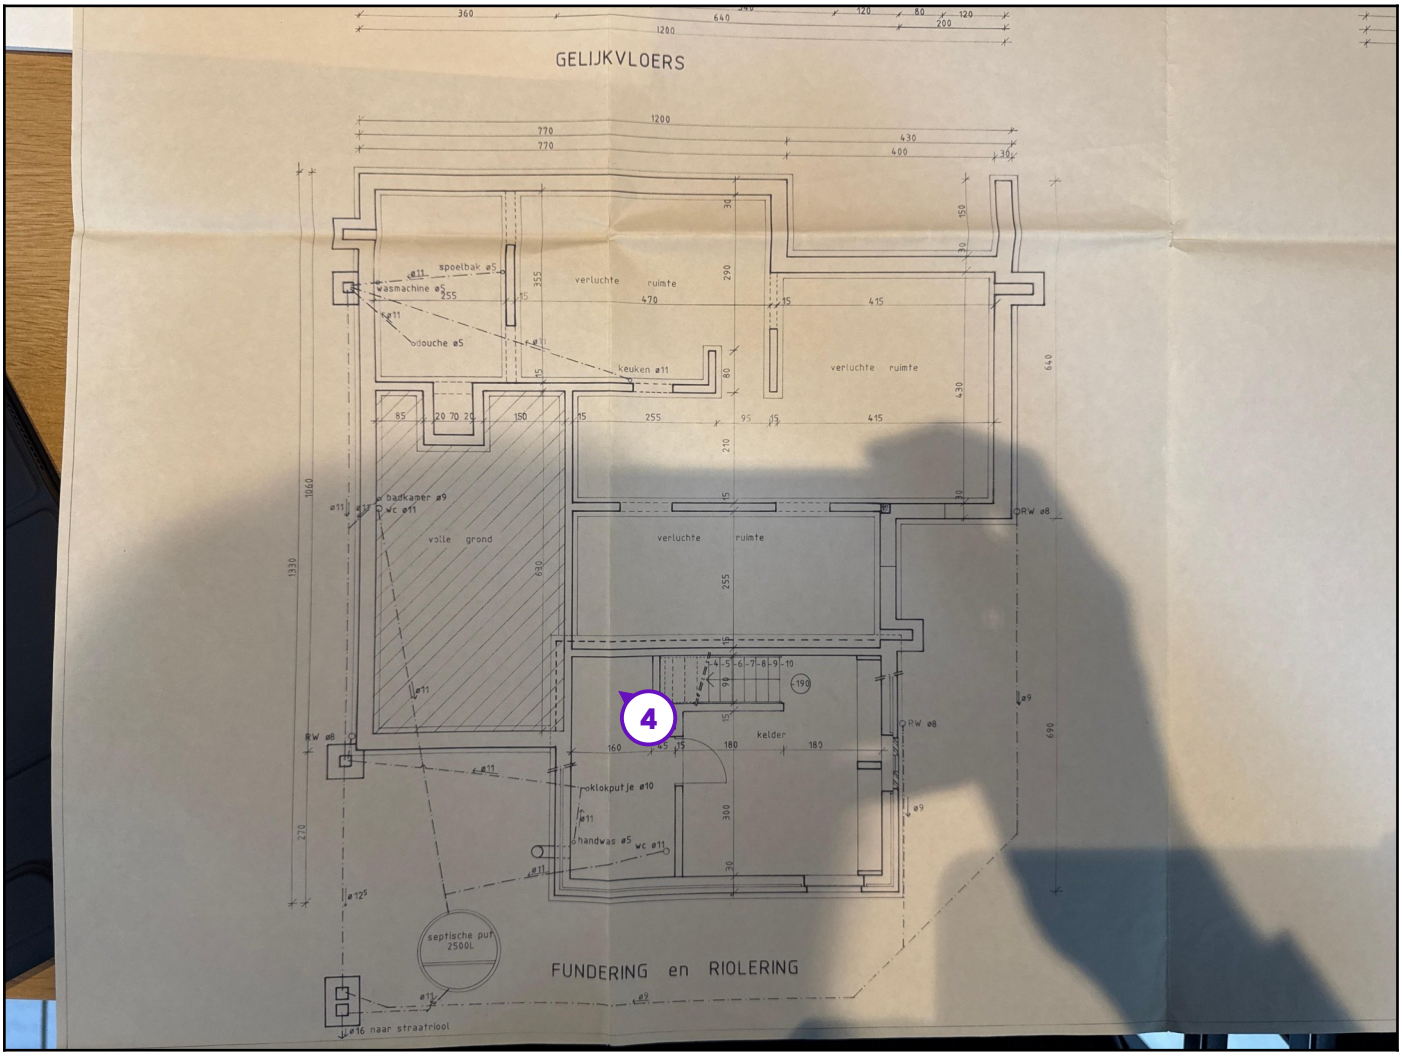
Plan 1.1: Kelder

Beschrijving	Type	Actie
4. Stookinstallatie vernieuwd	Overige ruimte of materiaal	-

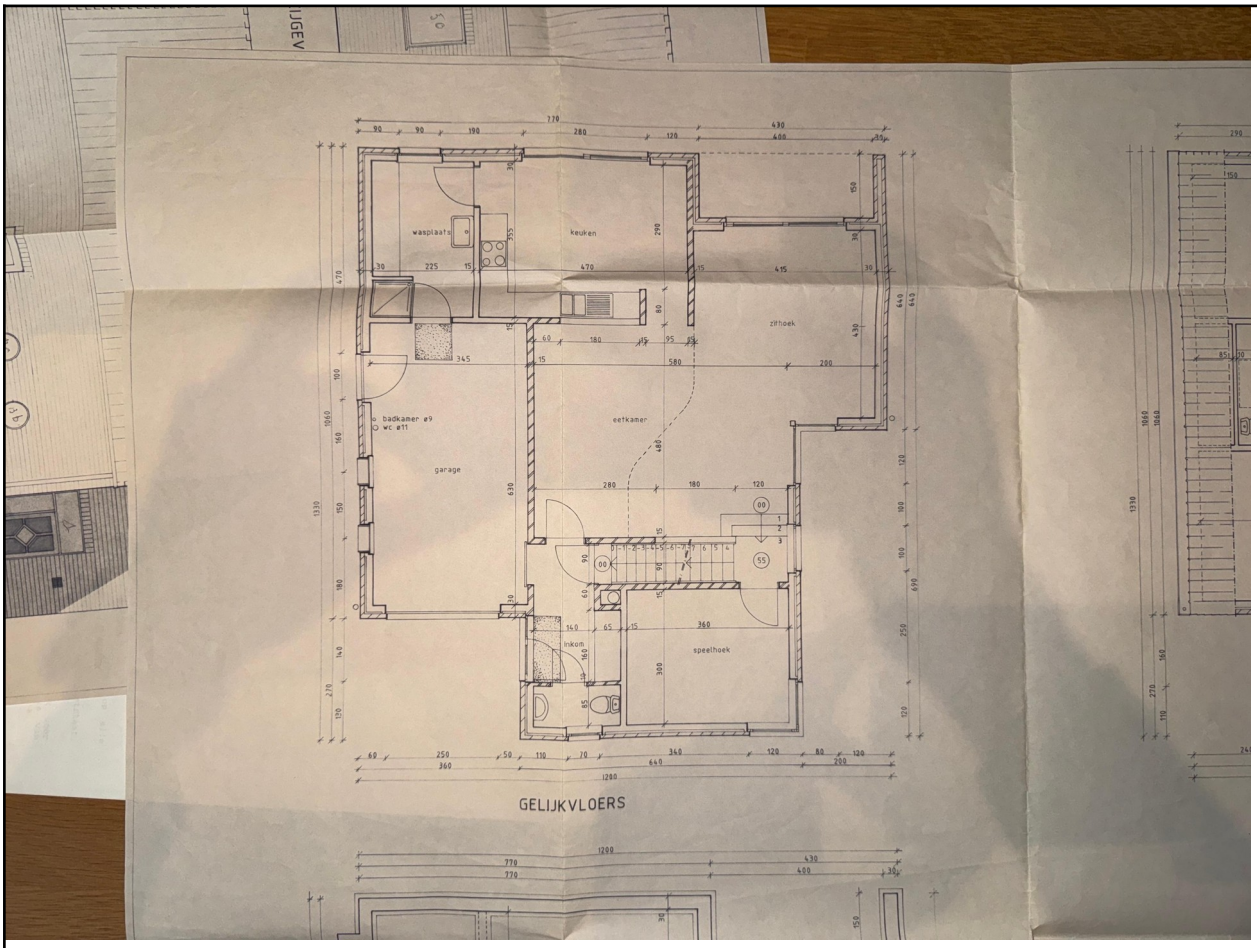
Plan 1.2: Gelijkvloers

Fiche betreffende asbestbuis is geldig voor de buizen in de raamopeningen in de garage.
Geheel hellend dak bevat dakpannen.
Fiche betreffende onderliggende lagen is geldig over de gehele scope van inspectie.

Beschrijving	Type	Actie
1. Asbestbuis	Asbestmateriaal	Verwijderen
3. Onderliggende lagen - vloeren - plafonden - tegels	Advies	-
5. Dakbedekking - pannen	Overige ruimte of materiaal	-

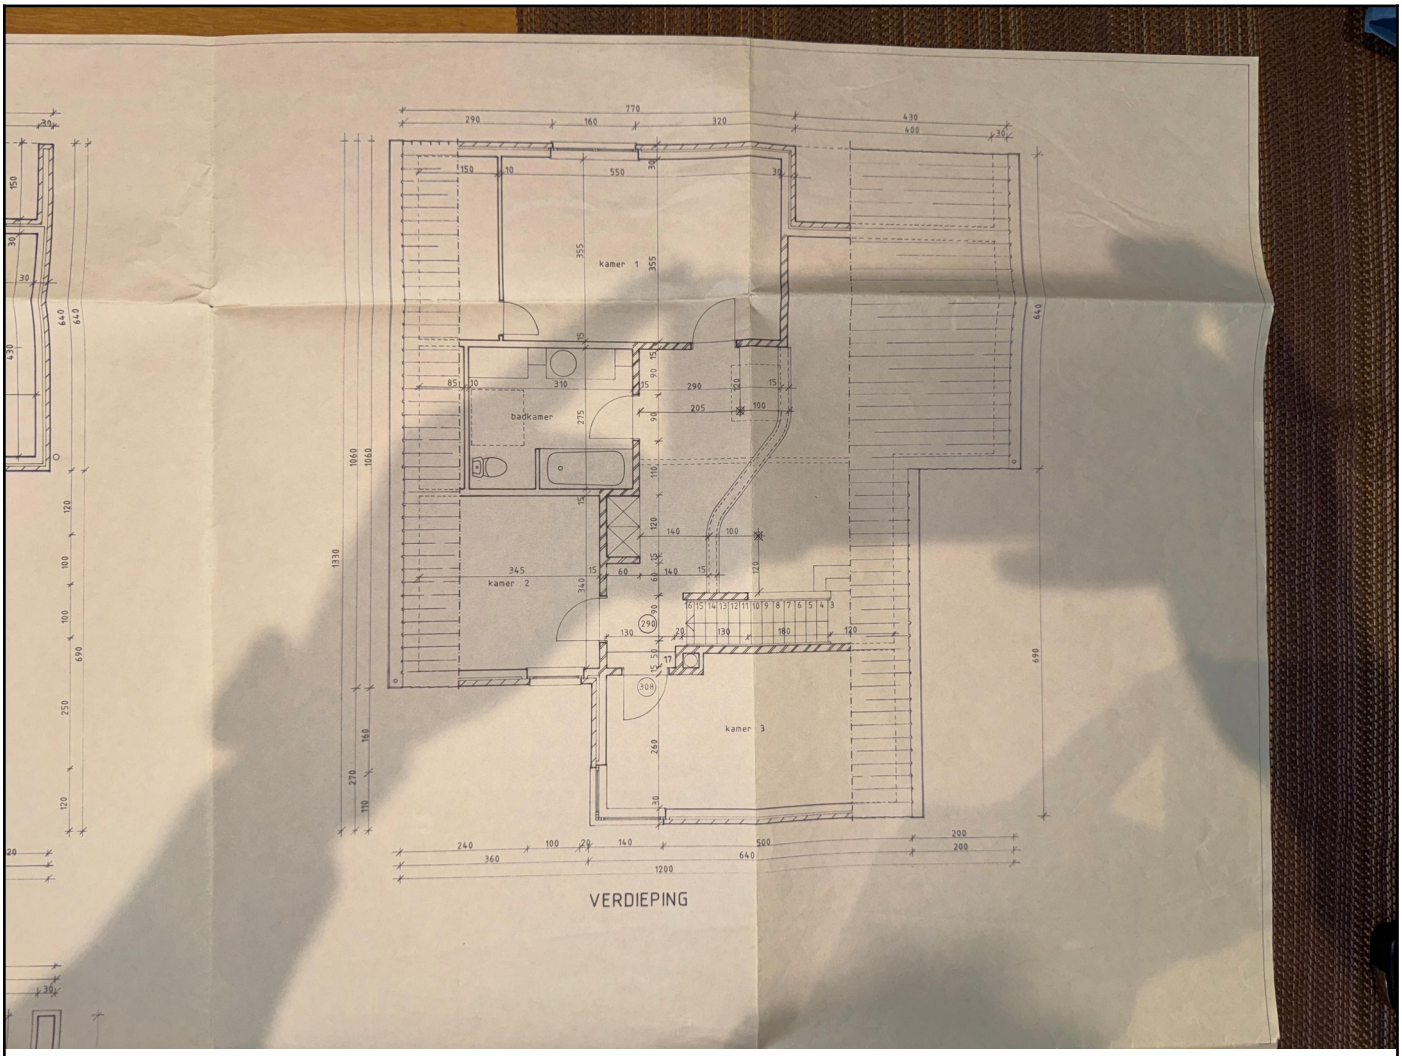
Plan 1.3: Verdieping 1

Fiche betreffende het onderdak is geldig over het gehele dak.
Fiche betreffende tegels is geldig over de gehele scope van inspectie.

Beschrijving	Type	Actie
2. Tegels	Advies	-
8. Menuisserite onderdak	Overige ruimte of materiaal	-
