Asbestinventarisattest

Gasstraat 136A, 2060 Antwerpen

Attestnummer : **20251130-000042.000**
Uitgegeven op : **30.11.2025**
Geldig tot : **Onbeperkt** (tenzij de toestand wijzigt)

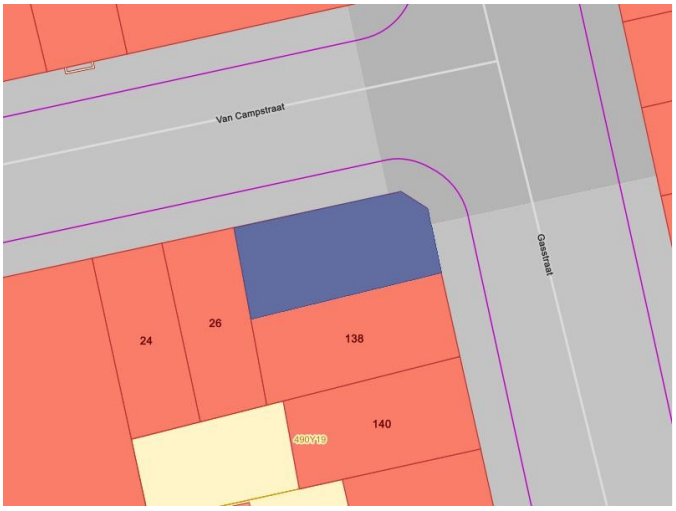
Zone 1: Hoofdgebouw

0 Asbestmaterialen

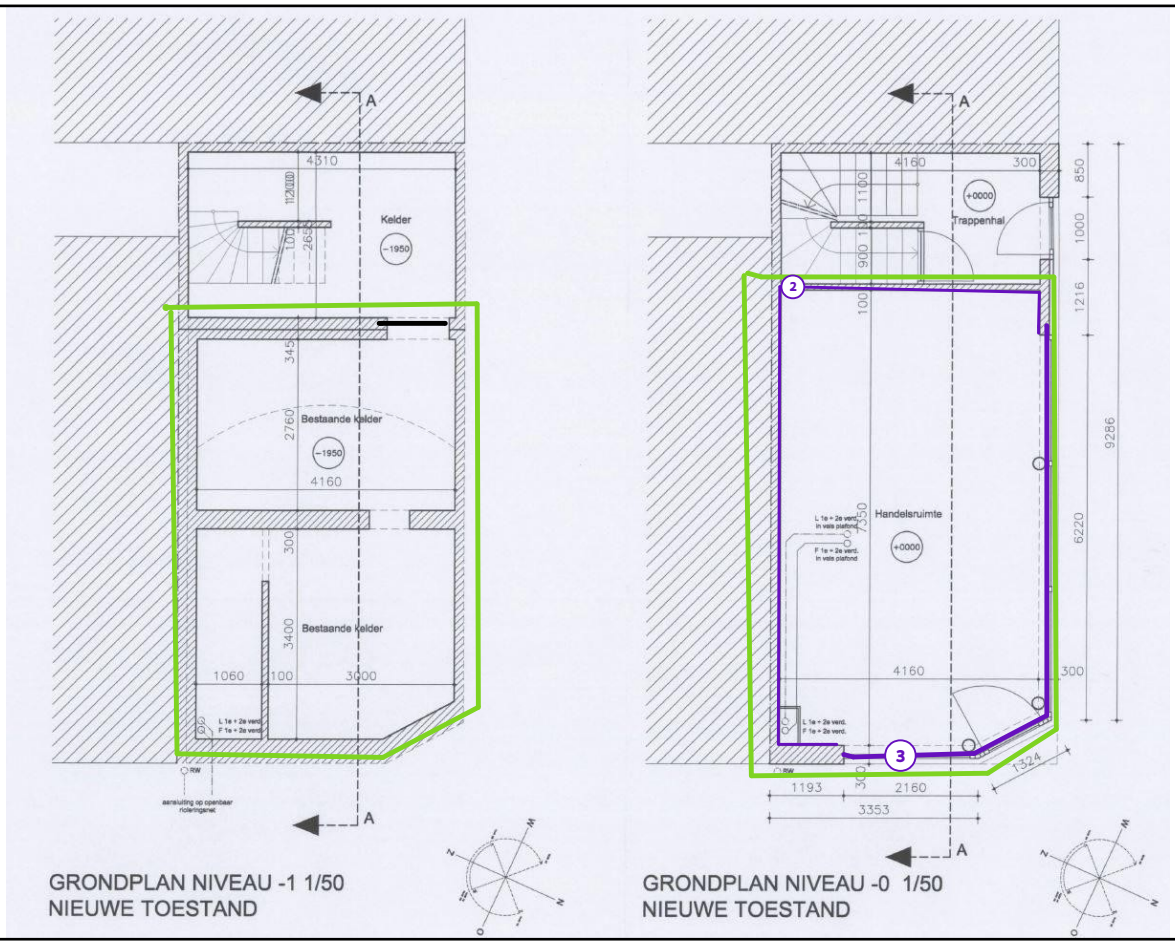
Plan 1.1: Plan

Beschrijving	Type	Actie
2. Lijmlaag tegels	Advies	-
3. Silicone ramen	Advies	-

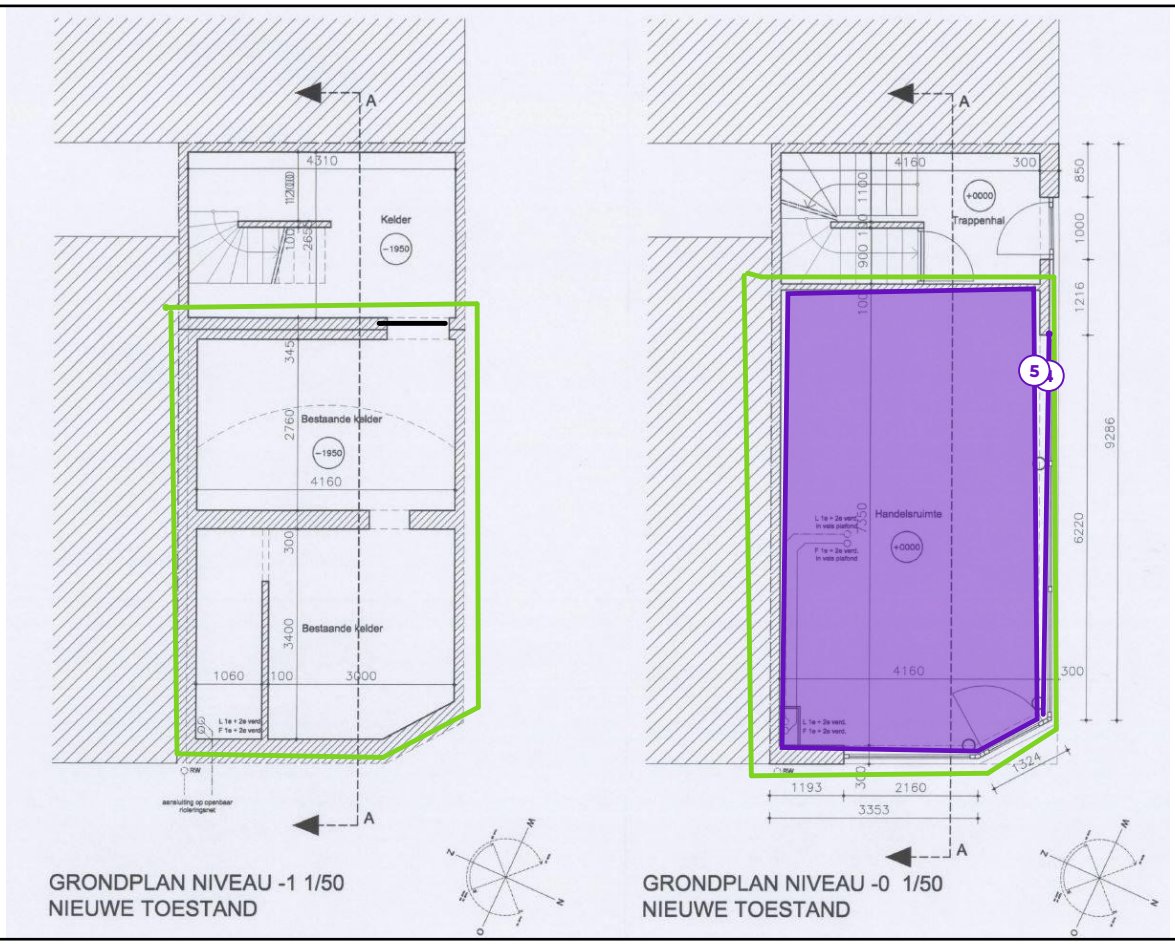
Plan 1.2: Plan

Beschrijving	Type	Actie
4. Vensterbanken	Advies	-
5. Lijmlaag vloertegels	Advies	-

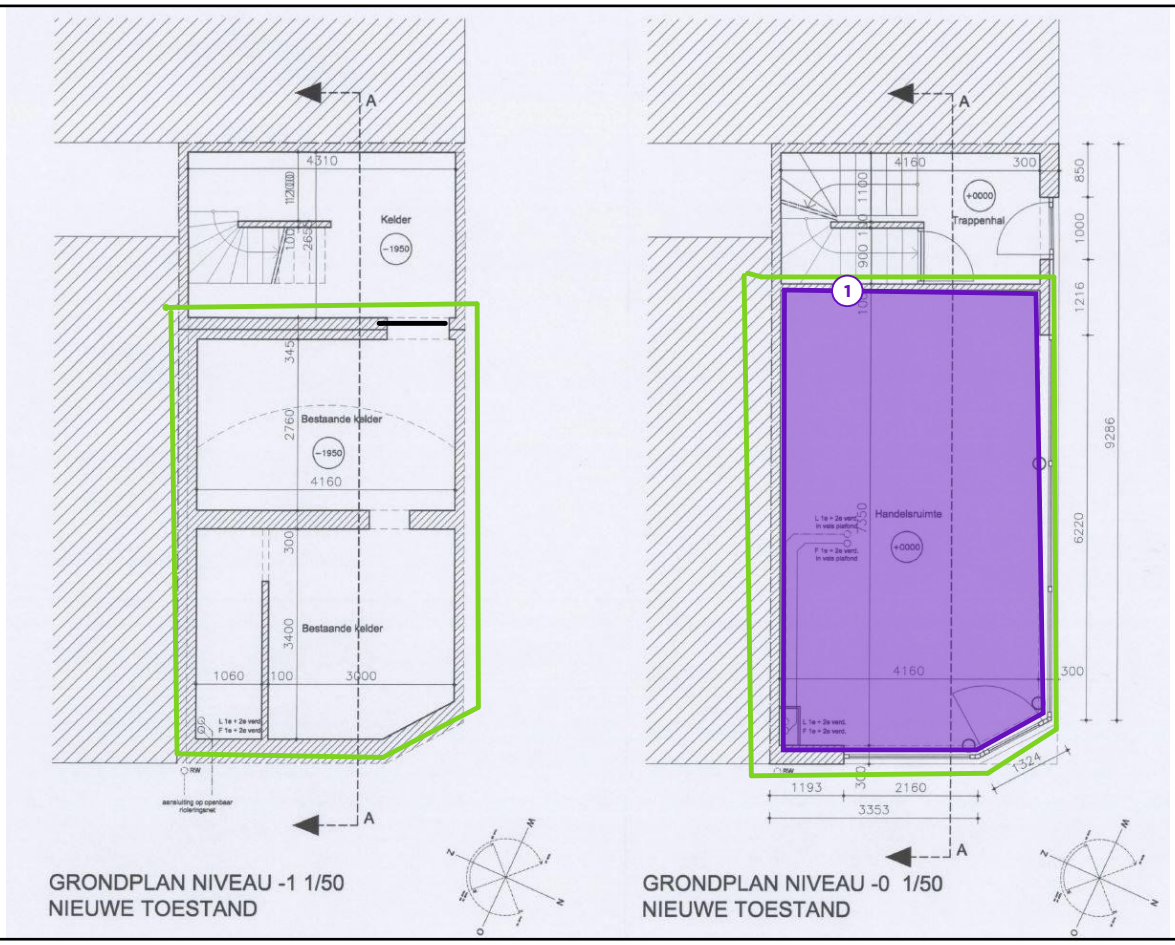
Plan 1.3: Plan

Beschrijving	Type	Actie
1. Plafonds en muren bestaande uit voorzetpanelen	Advies	-

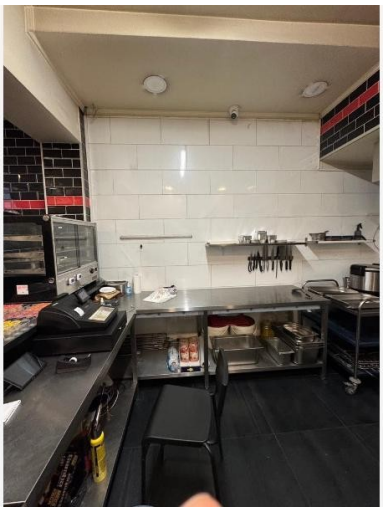
Fiche 1: Plafonds en muren bestaande uit voorzetpanelen

De plafonds en muren werden afgewerkt met niet-asbestverdachte voorzetpanelen die inspectie van de bedekte structuur (opbouw, pleisterwerk) verhinderen.

Basis voor advies	De asbestdeskundige beoordeelt het materiaal als niet-asbestverdacht.
Primaire drager	Wanden en plafonds

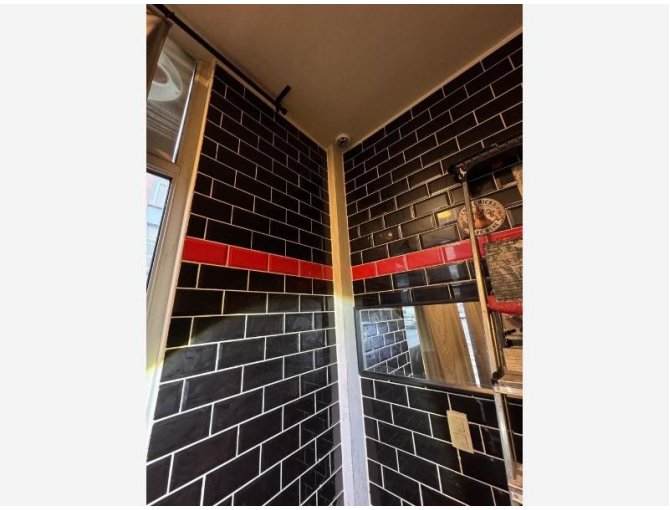
Fiche 2: Lijmlaag tegels

Binnenwanden en/of plafonds afgewerkt met een intacte laag faiencetegels zonder zichtbare beschadigingen. Inspectie van de onderliggende lijmlaag of tegels zelf is niet mogelijk zonder uitbreiding naar een destructief onderzoek.

Basis voor advies	Beoordeling op basis van expertise, zonder een vaststelling door de asbestdeskundige.

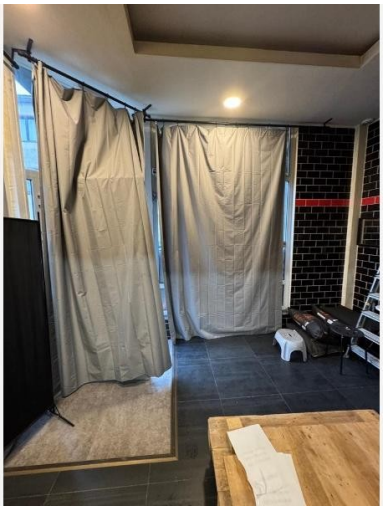
Fiche 5: Lijmlaag vloertegels

Staalname zonder uitbreiding naar een destructief onderzoek is niet mogelijk. Laat de tegels onderzoeken bij werken.

Basis voor advies	Beoordeling op basis van expertise, zonder een vaststelling door de asbestdeskundige.
